Název toku: Lužická Nisa, ř. km 44,400 - 44,420
IDVT: 10100061
Číslo DM: 9051005499 (Lužická Nisa: Proseck-Jablonec)
Identifikátor ISYPO: 4000/8441
Druh prací: oprava pravobřežní opěrné zdi

„Lužická Nisa, Jablonec n. N., havárie PB zdi, ř.km 44,400 - 44,420“

Stavba: Povodí Labe, státní podnik, Víta Nejedlého 951/8, Slezské Předměstí, 500 03 Hradec Králové
Místní území: obec Jablonec nad Nisou, k. ú. Jablonec nad Nisou, Liberecký kraj, ORP Jablonec nad Nisou
Stupeň dokumentace: Projektová dokumentace pro ohlášení a provádění stavby
Datum: 11.2022
Aktualizace projektu: 03.2023
Paré: Ing. Tomáš Pecival, Ph.D., Urhošťská 1629, 253 01
Spolupracovník: Ing. František Belach, Čenkovice 38, 56164
Název výkresu: CELKOVÝ SITUÁČNÍ VÝKRES
Měřítko: 1:50
Číslo výkresu: D.1.2.2.1
Formát: 6 x A4

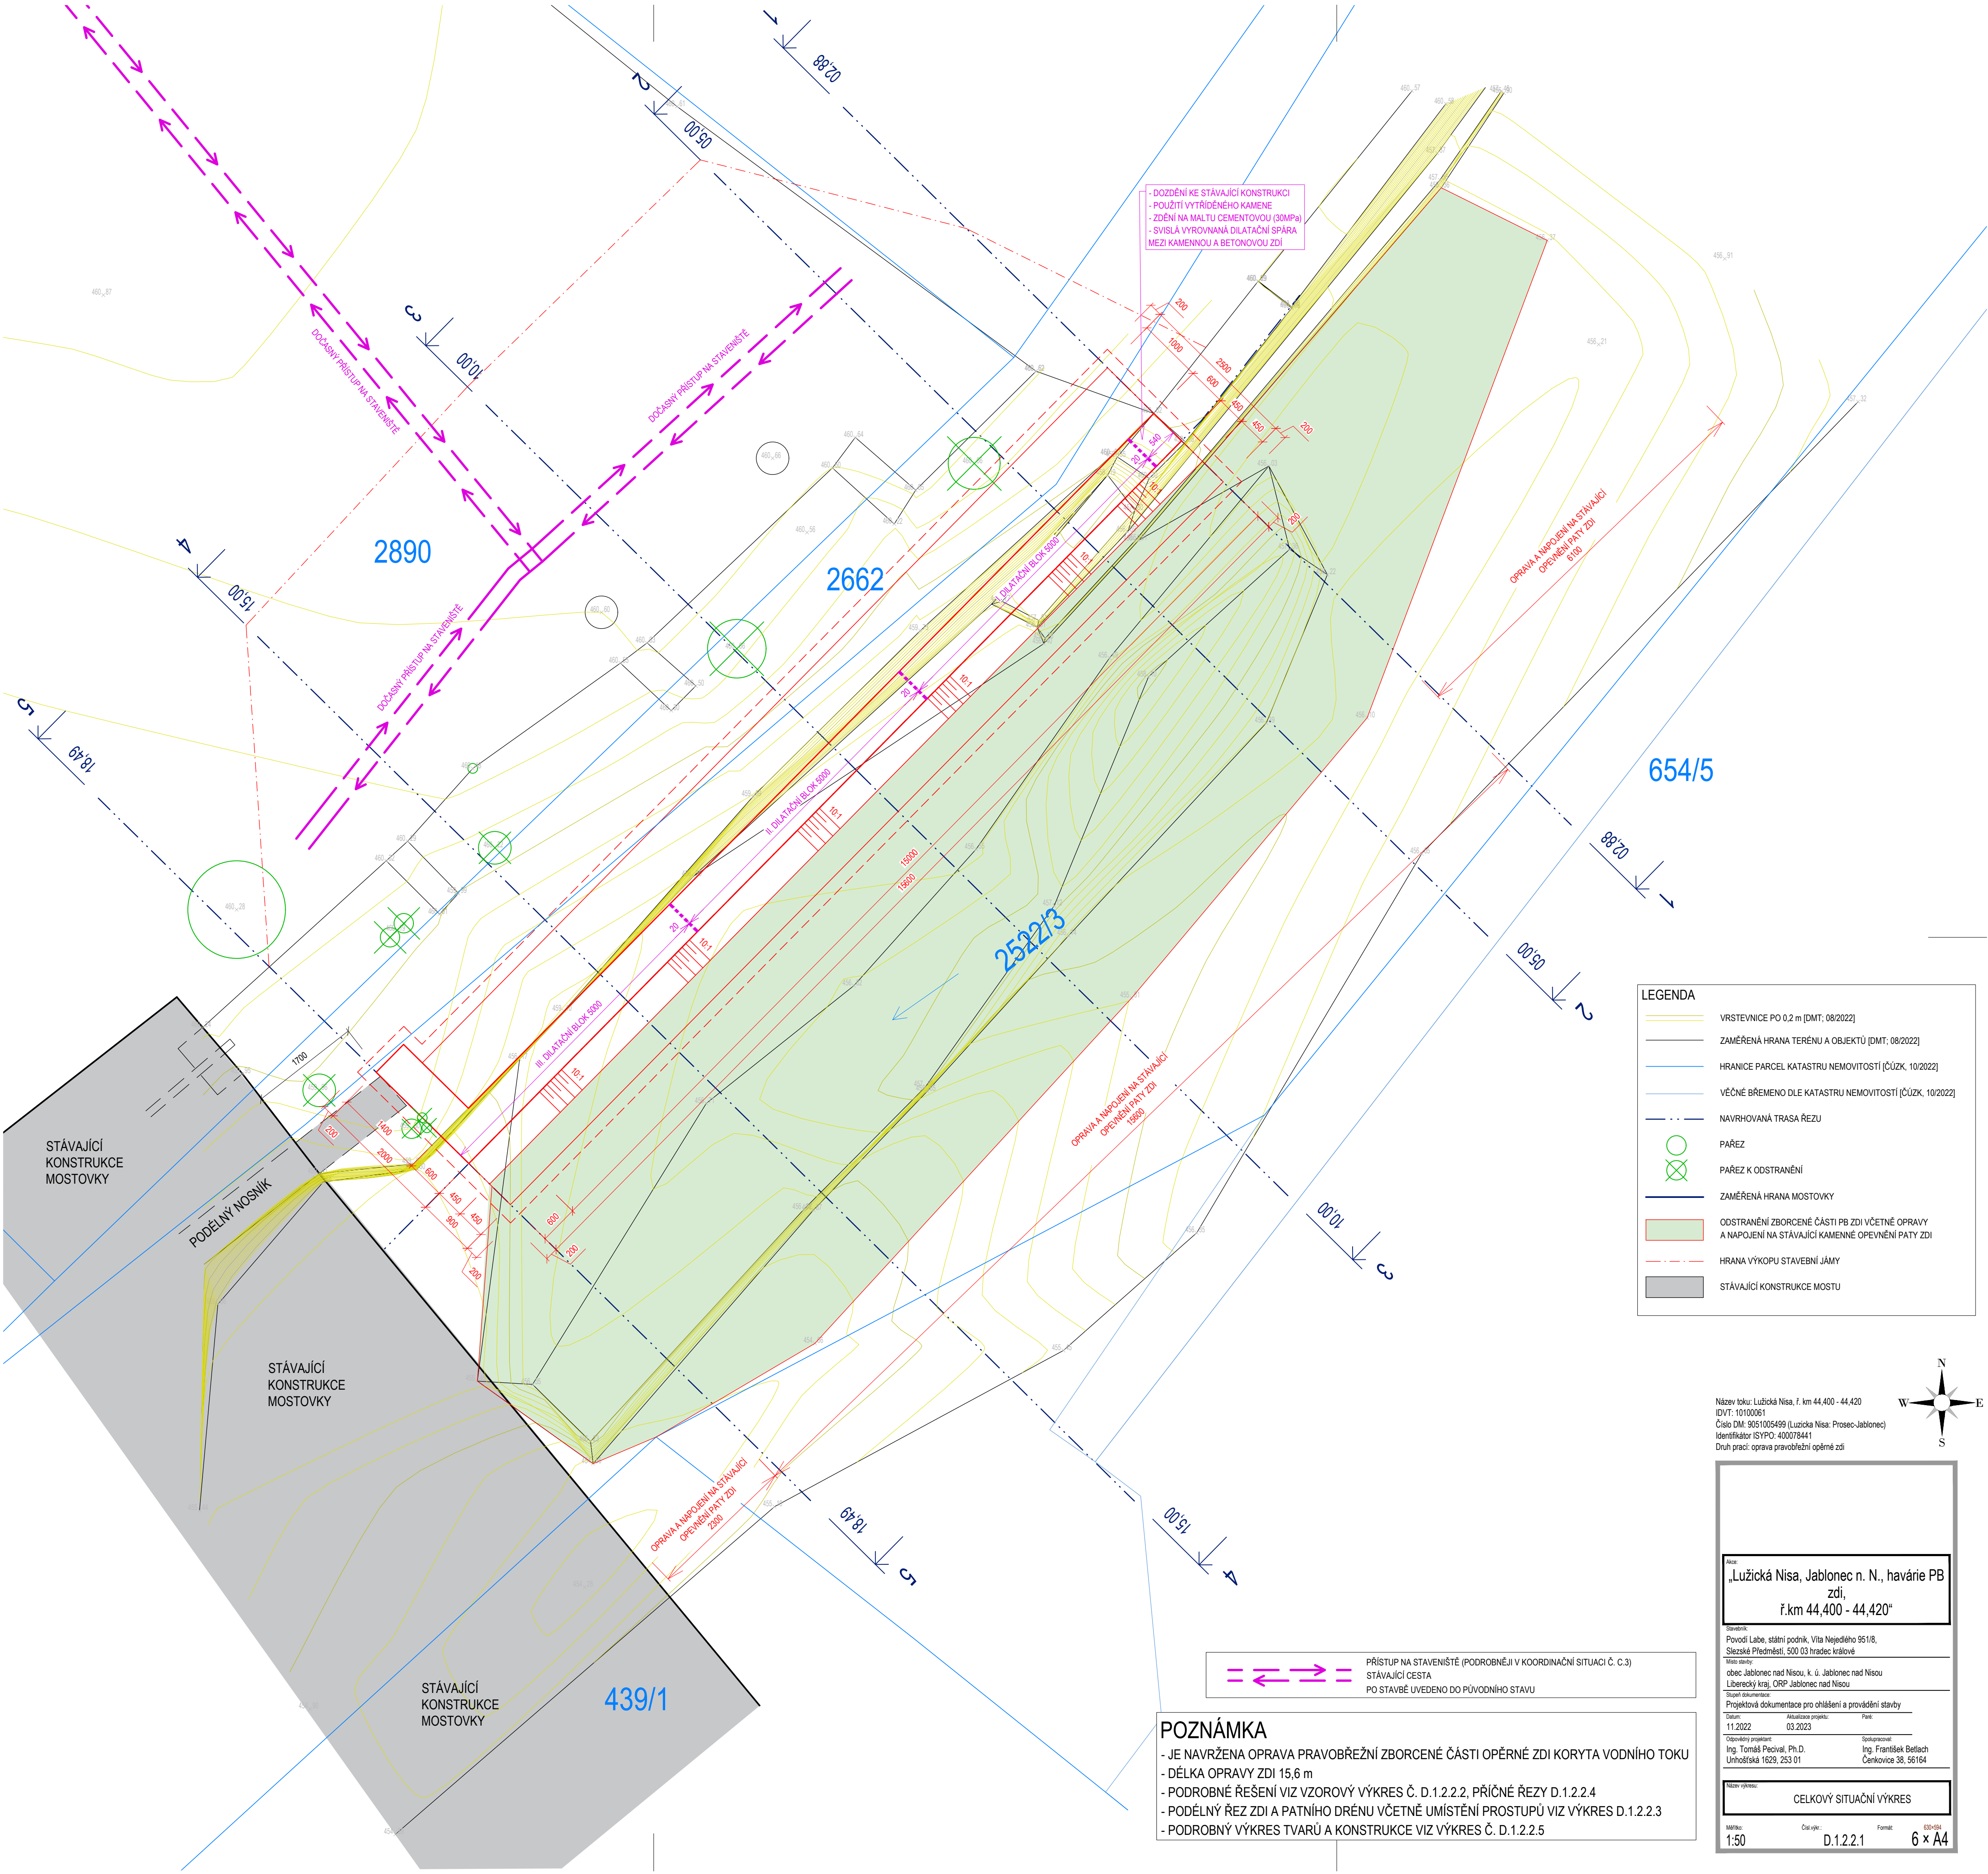
ODSTRANĚNÍ ZBORCENÉ ČÁSTI PB ZDI VČETNĚ OPRAVY
A NÁPOJENÍ NA STÁVAJÍCÍ KAMENNÉ OPEVNĚNÍ PATY ZDI

POZNÁMKA
- JE NAVRŽENA OPRAVA PRAVOBŘEŽNÍ ZBORCENÉ ČÁSTI OPĚRNÉ ZDI KORYTA VODNÍHO TOKU
- DÉLKA OPRAVY ZDI 15,6 m
- PODROBNÉ ŘEŠENÍ VIZ VZOROVÝ VÝKRES Č. D.1.2.2.2, PŘÍČNÉ ŘEZY D.1.2.2.4
- PODÉLNÝ ŘEZ ZDI A PATNÍHO DRÉNU VČETNĚ UMÍSTĚNÍ PROSTUPŮ VIZ VÝKRES D.1.2.2.3
- PODROBNÝ VÝKRES TVARŮ A KONSTRUKCE VIZ VÝKRES Č. D.1.2.2.5
