| <i>Akce:</i> VD Brandýs n. L., oprava jezových věží, manipulačních budek a lávky | <i>Zn. souboru:</i> ... | |
| <i>Objekt:</i> SO.02 - Manipulační budky | <i>Stupeň:</i> DSJ | <i>Formát:</i> 2 x A4 |
| <i>Výkres:</i> Půdorys - stávající stav + bourací práce | <i>Měřítko:</i> 1:50 | <i>Č. přílohy:</i> D.2.8 |

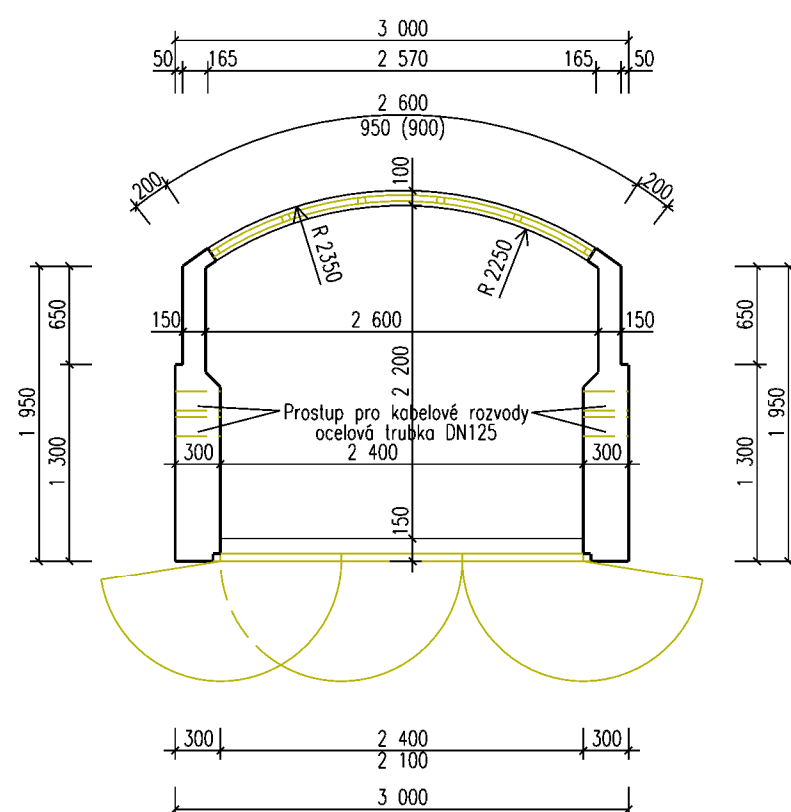
PŮDORYS – STÁVAJÍCÍ STAV + BOURACÍ PRÁCE

V rámci oprav manipulačních budek dojde k vybourání a odstranění stávajících skleněných tabulí a k vybourání a odstranění stávajících trojdiálních ocelových vrat
