Z1 - KABELOVÁ CHRÁNIČKA

AQUA CENTRUM Břeclav s.r.o. Kapusty 27, 690 06 Břeclav IČO 60710063, DIČ CZ60710063 tel.: 519 333 689, email: aqc@wo.cz	
Ing. Milan Bartolšic	Ing. Jan Varadínek			
Investor: Povodí Moravy, s.p., Dřevařská 11, 60200 Brno			Formát	
Luhačovický potok, Pozlovice, ř.km 16,306, oprava limnigrafické stanice - přítok			Datum	červen 2022
			Číslo stavby	
Příloha: OPRAVA OPEVNĚNÍ SVAHŮ A DNA KORYTA ZÁMEČNICKÉ VÝROBKY Z1			Měřítko 1:25	Číslo přílohy D.1.1.c.1

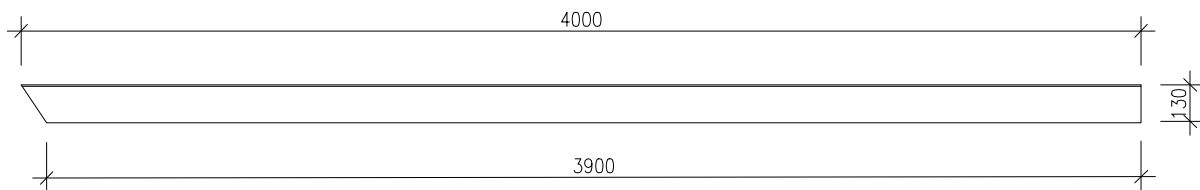
PRVEK 1
L 130x65x8

PRVEK 3
PLECH tl. 8mm

PRVEK 5
PLECH tl. 8mm

PRVEK 4
PLECH tl. 8mm
