PŘÍČNÝ ŘEZ 1-1

AQUATIS		
AQUATIS a.s. Botoničká 834/56, 602 00 Brno	Tel: +420 541 554 111 Fax: +420 541 211 205	E-mail: info@aquatis.cz http://www.aquatis.cz
Zadávací projekt ING. EVA DOLEŽALOVA	Hlavní inženýr projektu ING. DANIEL BRÁZDRA	Vedoucí střediska ING. JIRÍ ŠVANCARA
Vypracoval ING. MICHAL JENDROUŠČÁK	Kontrolující ING. TOMÁŠ OHERA	Zadávkové číslo 121095A
Datum CERVEN 2022	Stupeň dokumentace DPS	Název souboru 03_4_5_blok 03_14_17.dwg
Acce		
<div style="font-size: 1.5em; font-weight: bold;">02.060-OPATŘENÍ V ÚSEKU BRANTICE, OHO,</div> <div style="font-size: 1.5em; font-weight: bold;">DÍLČÍ STAVBA 02.061</div> <div style="font-size: 1.5em; font-weight: bold;">JEZ BRANTICE, STAVBA Č. 5882</div> <div style="font-size: 1.5em; font-weight: bold;">SO 03 REKONSTRUKCE NÁHONU A ODPADNÍHO KORYTA</div>		
Příloha		
<div style="font-size: 1.5em; font-weight: bold;">VÝKRES TVARU BLOKŮ 03/14 AŽ 03/17</div>		
Měřítko <div style="font-size: 1.5em; font-weight: bold;">1:50</div>	Číslo přílohy <div style="font-size: 1.5em; font-weight: bold;">03_4.5</div>

Oslovnostel		
PŮVODÍ ODRY, státní podnik

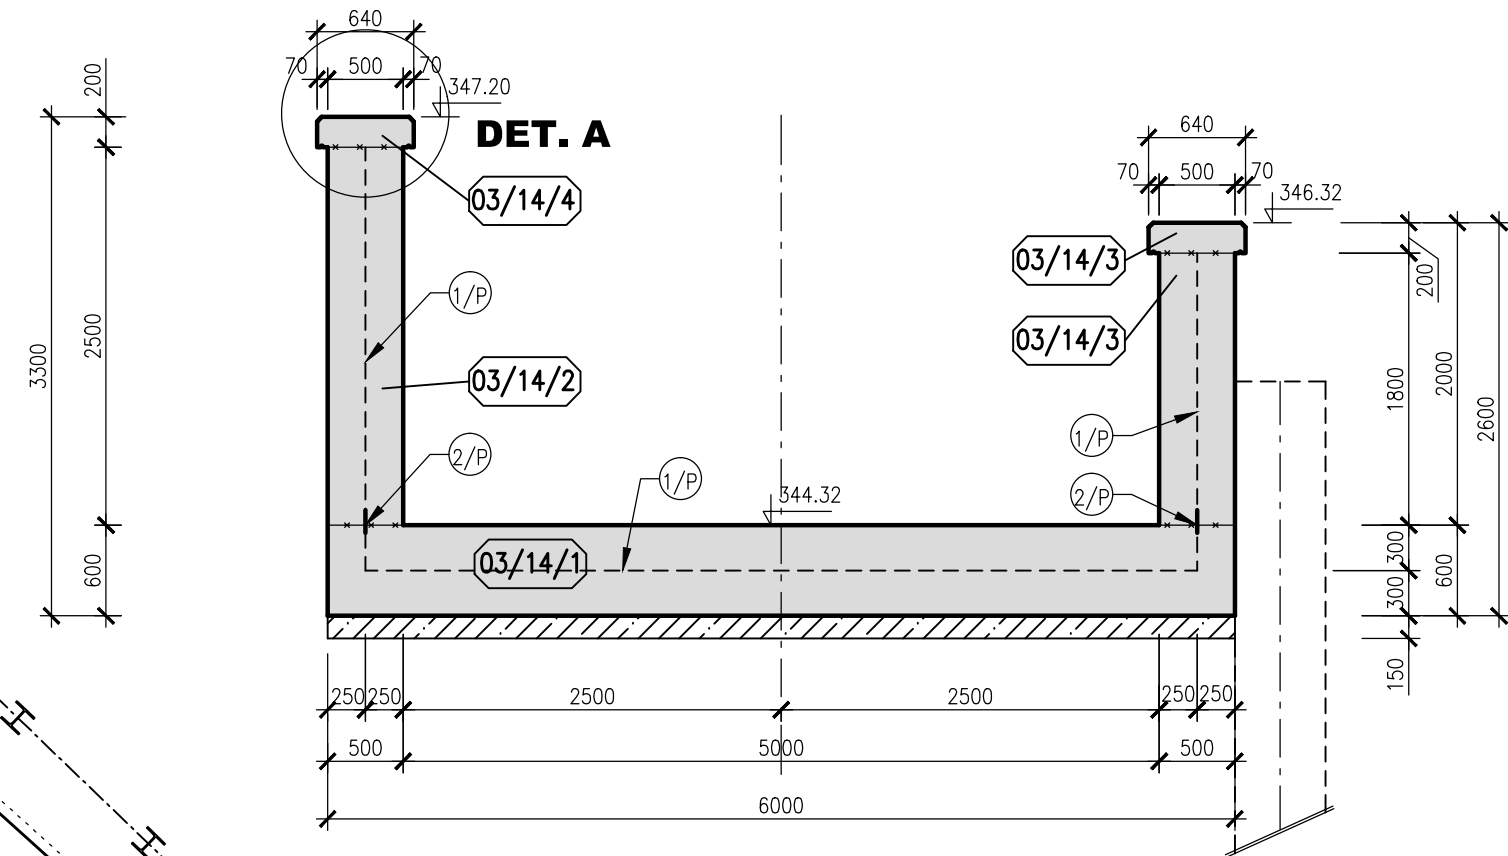
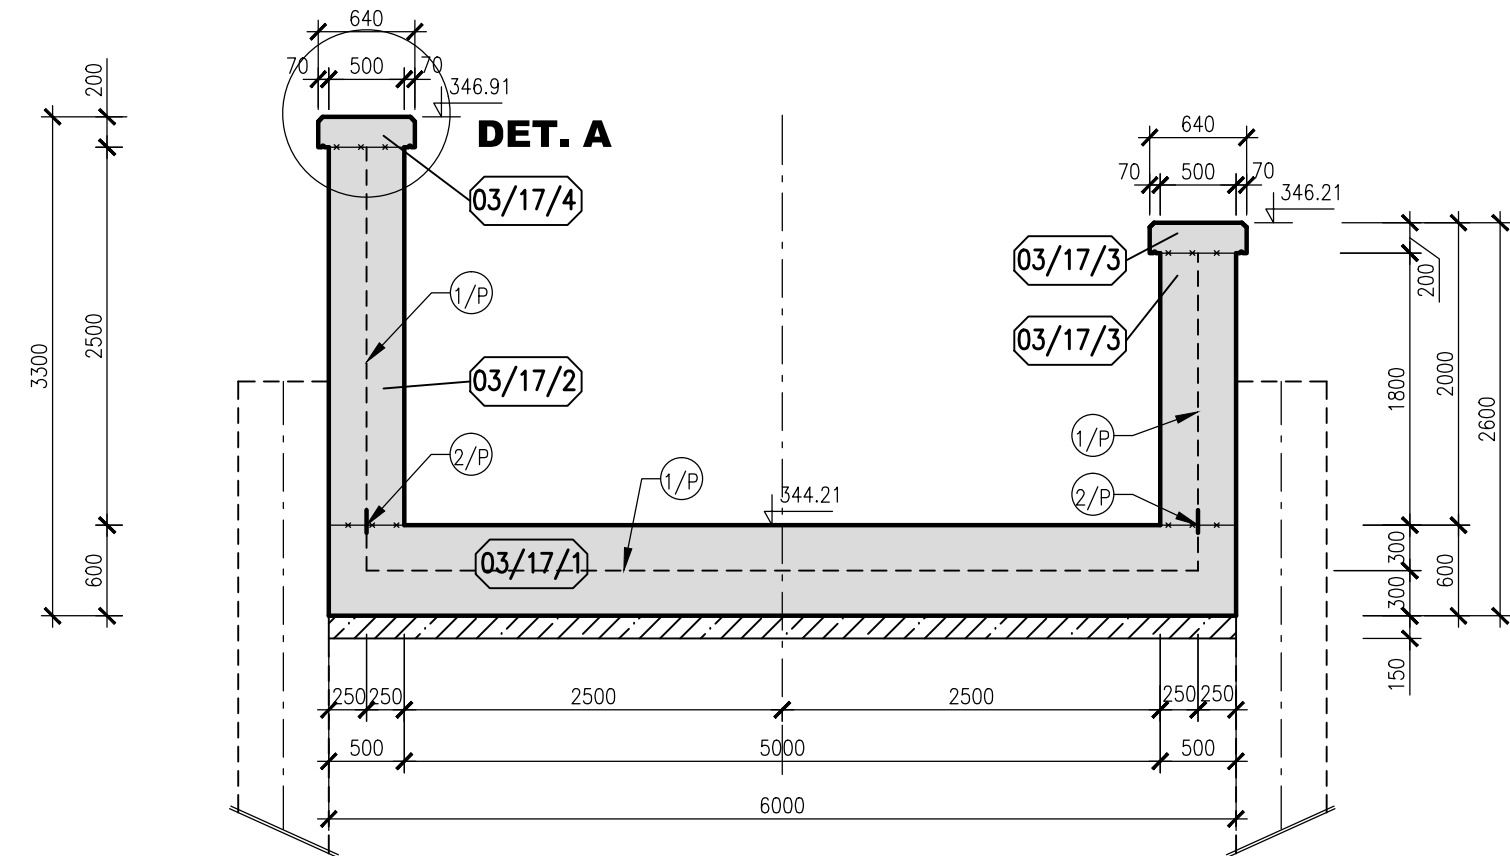
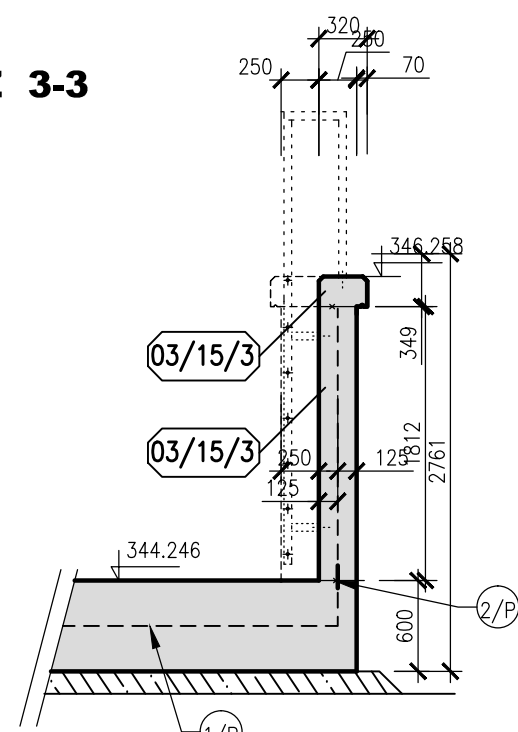
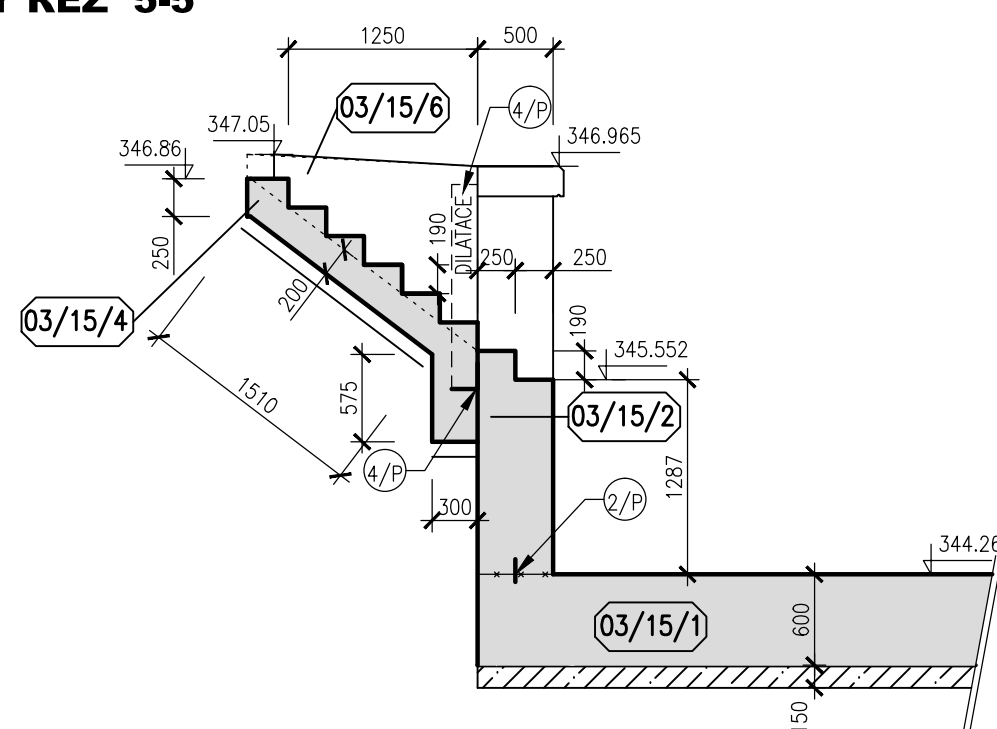
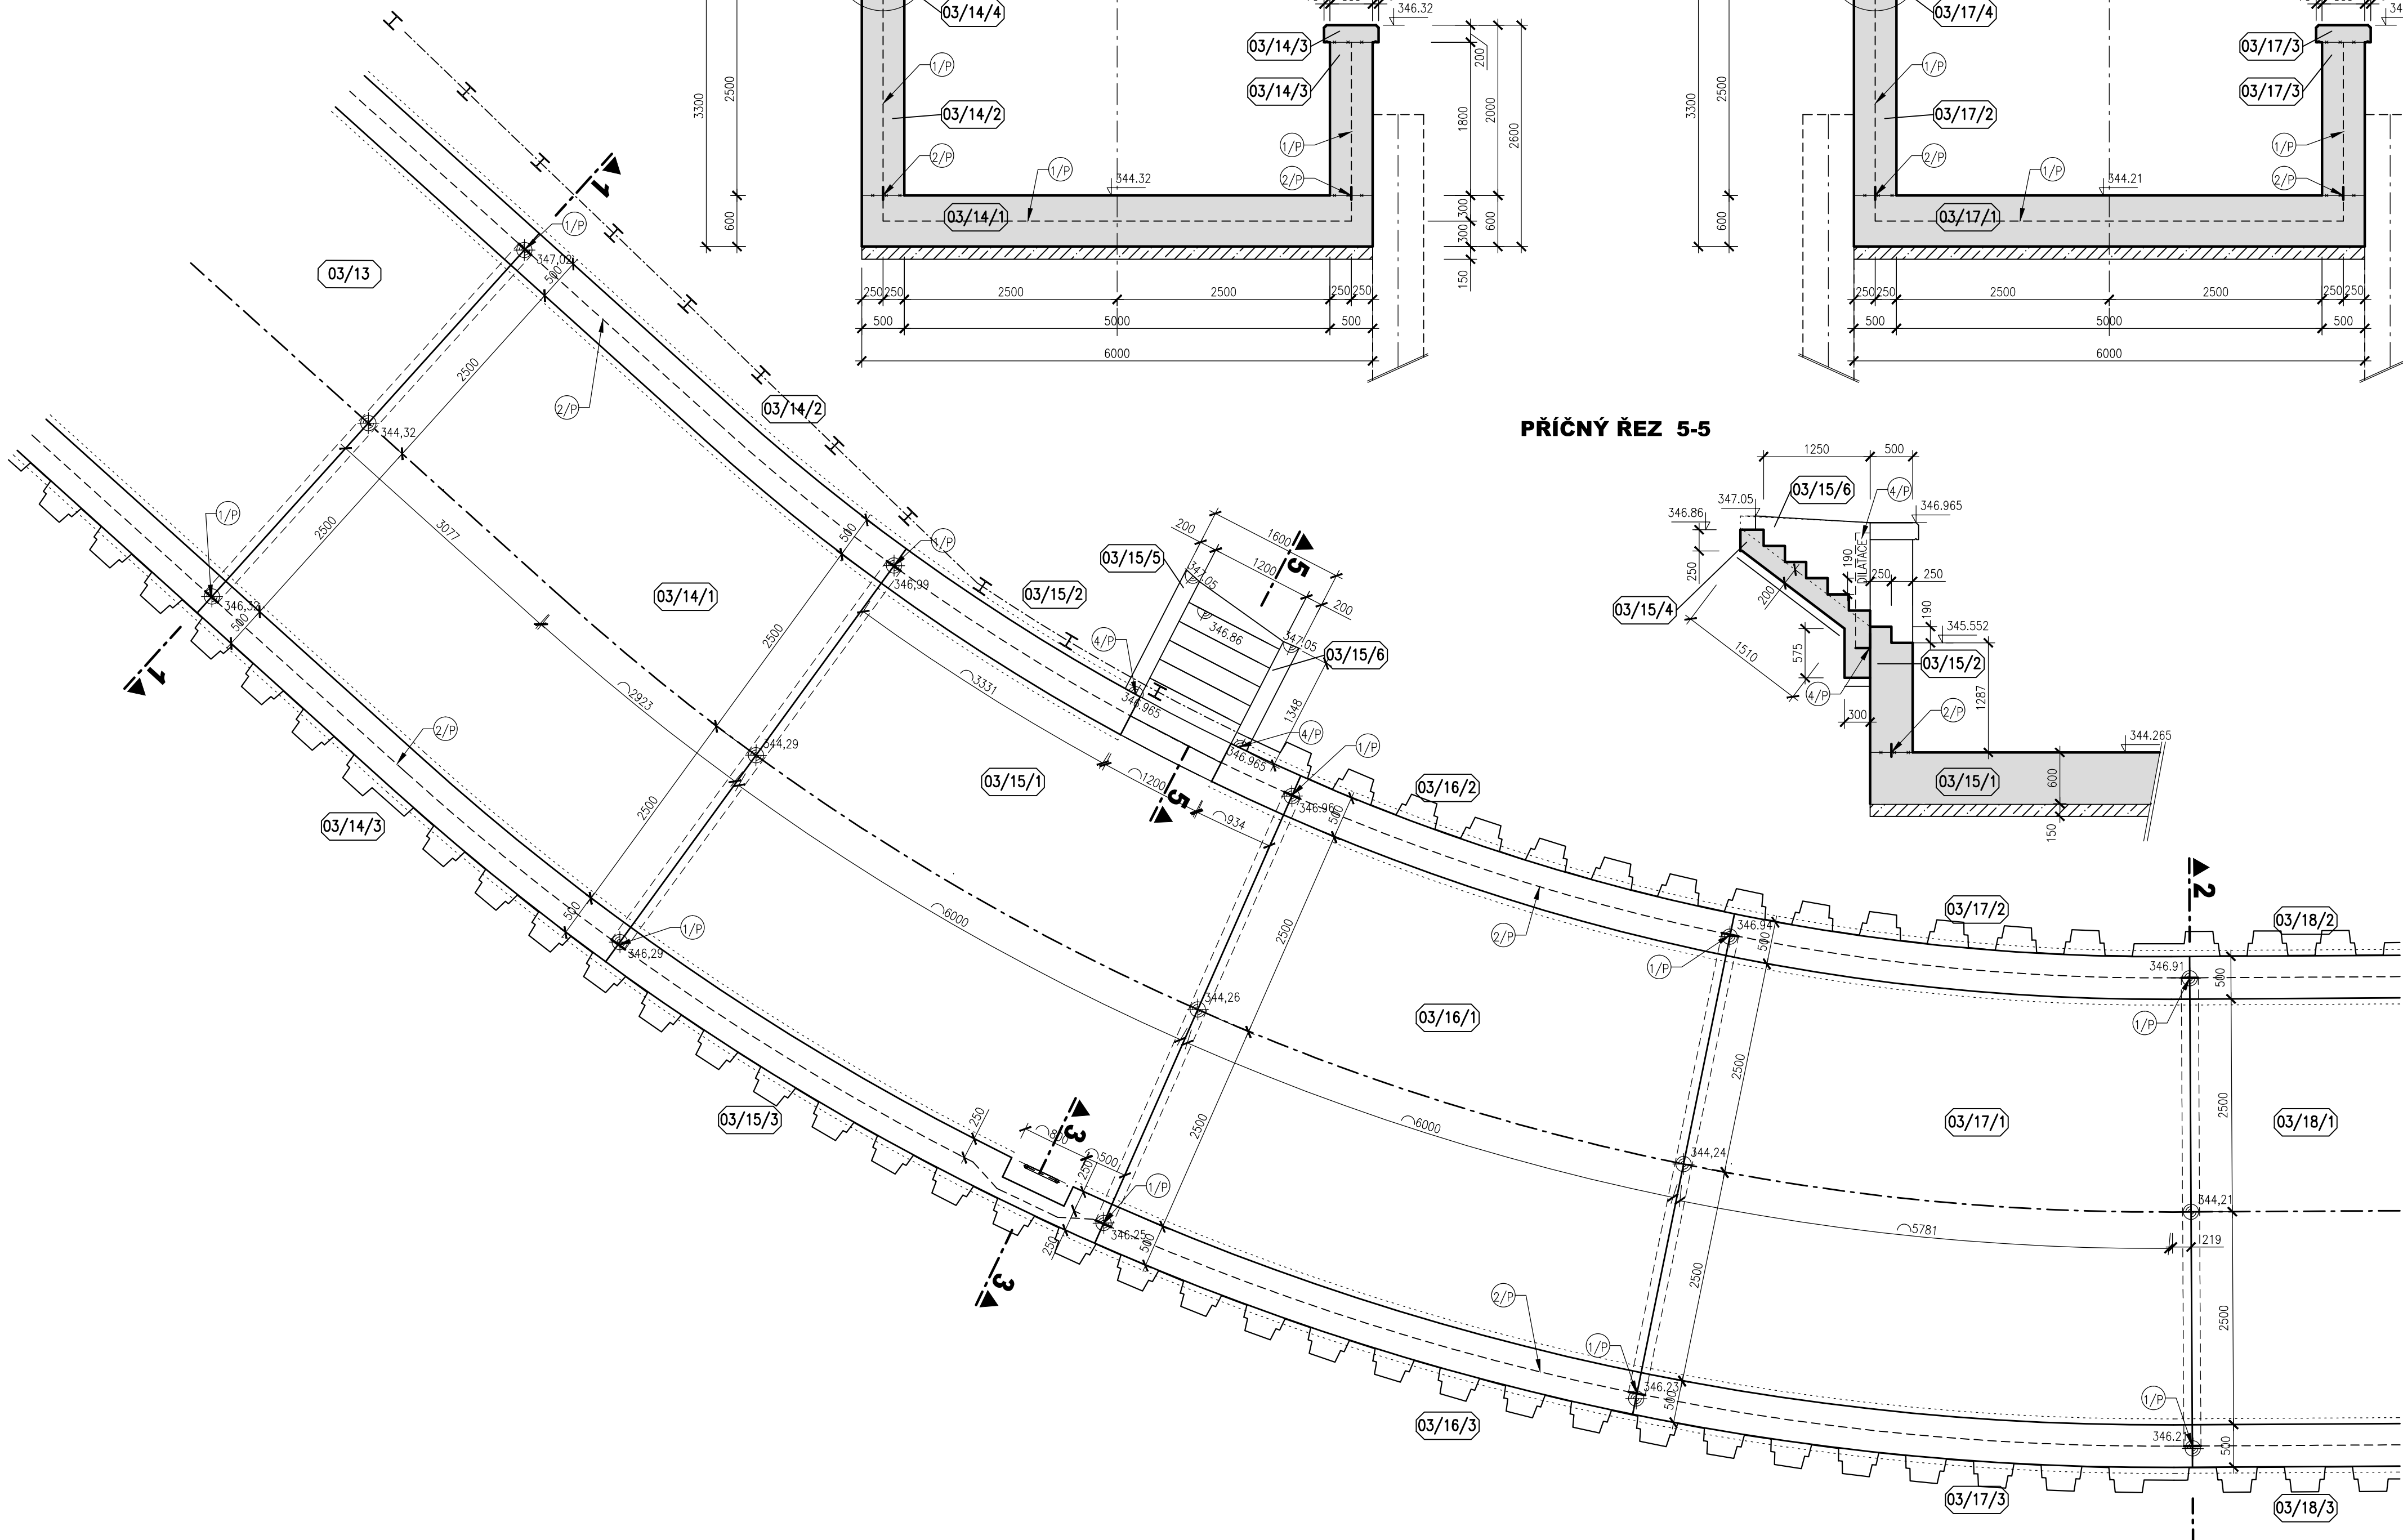
- 1) DETAIL A VIZ PŘÍLOHA DETAILY
- 2) VYTÝČENÍ HLAVNÍ OSY VIZ PŘÍLOHA PŮDORYS NÁHONU 2. ČÁST
- 3) SCHODIŠTĚ MUSÍ NAVAZOVAT NA STÁVAJÍCÍ CHODNÍK P. FLAŠARA
- 4) PŘED BETONÁŽÍ PROPOJIT STÁVAJÍCÍ POTRUBÍ BEŽOŠŤSKÉ KANALIZACE DO KORYTA NÁHONU
- 5) ŠTĚTINOVCE BUDOU OSAZENY PODLE DET. V.Č. 03_5.1 A PO BETONÁŽI STĚNY BUDOU VYTÁŽENY, TJ. PŘED BETONÁŽÍ ŘÍMSY

KRYTÍ VÝZTUŽE 50 mm
