„Bílá Nisa, Janov n.N., oprava koryta, ř.km 6,140 - 6,510“

PD pro vydání stavebního povolení a pro provedení stavby

SO 02: Oprava PB a LB zdi, ř. km 6,404 - 6,415 (OPRAVA)
PODÉLNÝ PROFIL PB ZDI

Měřítko: 1:50 Číslo výkresu: D.1.2.2.9 Formát: 3 × A4

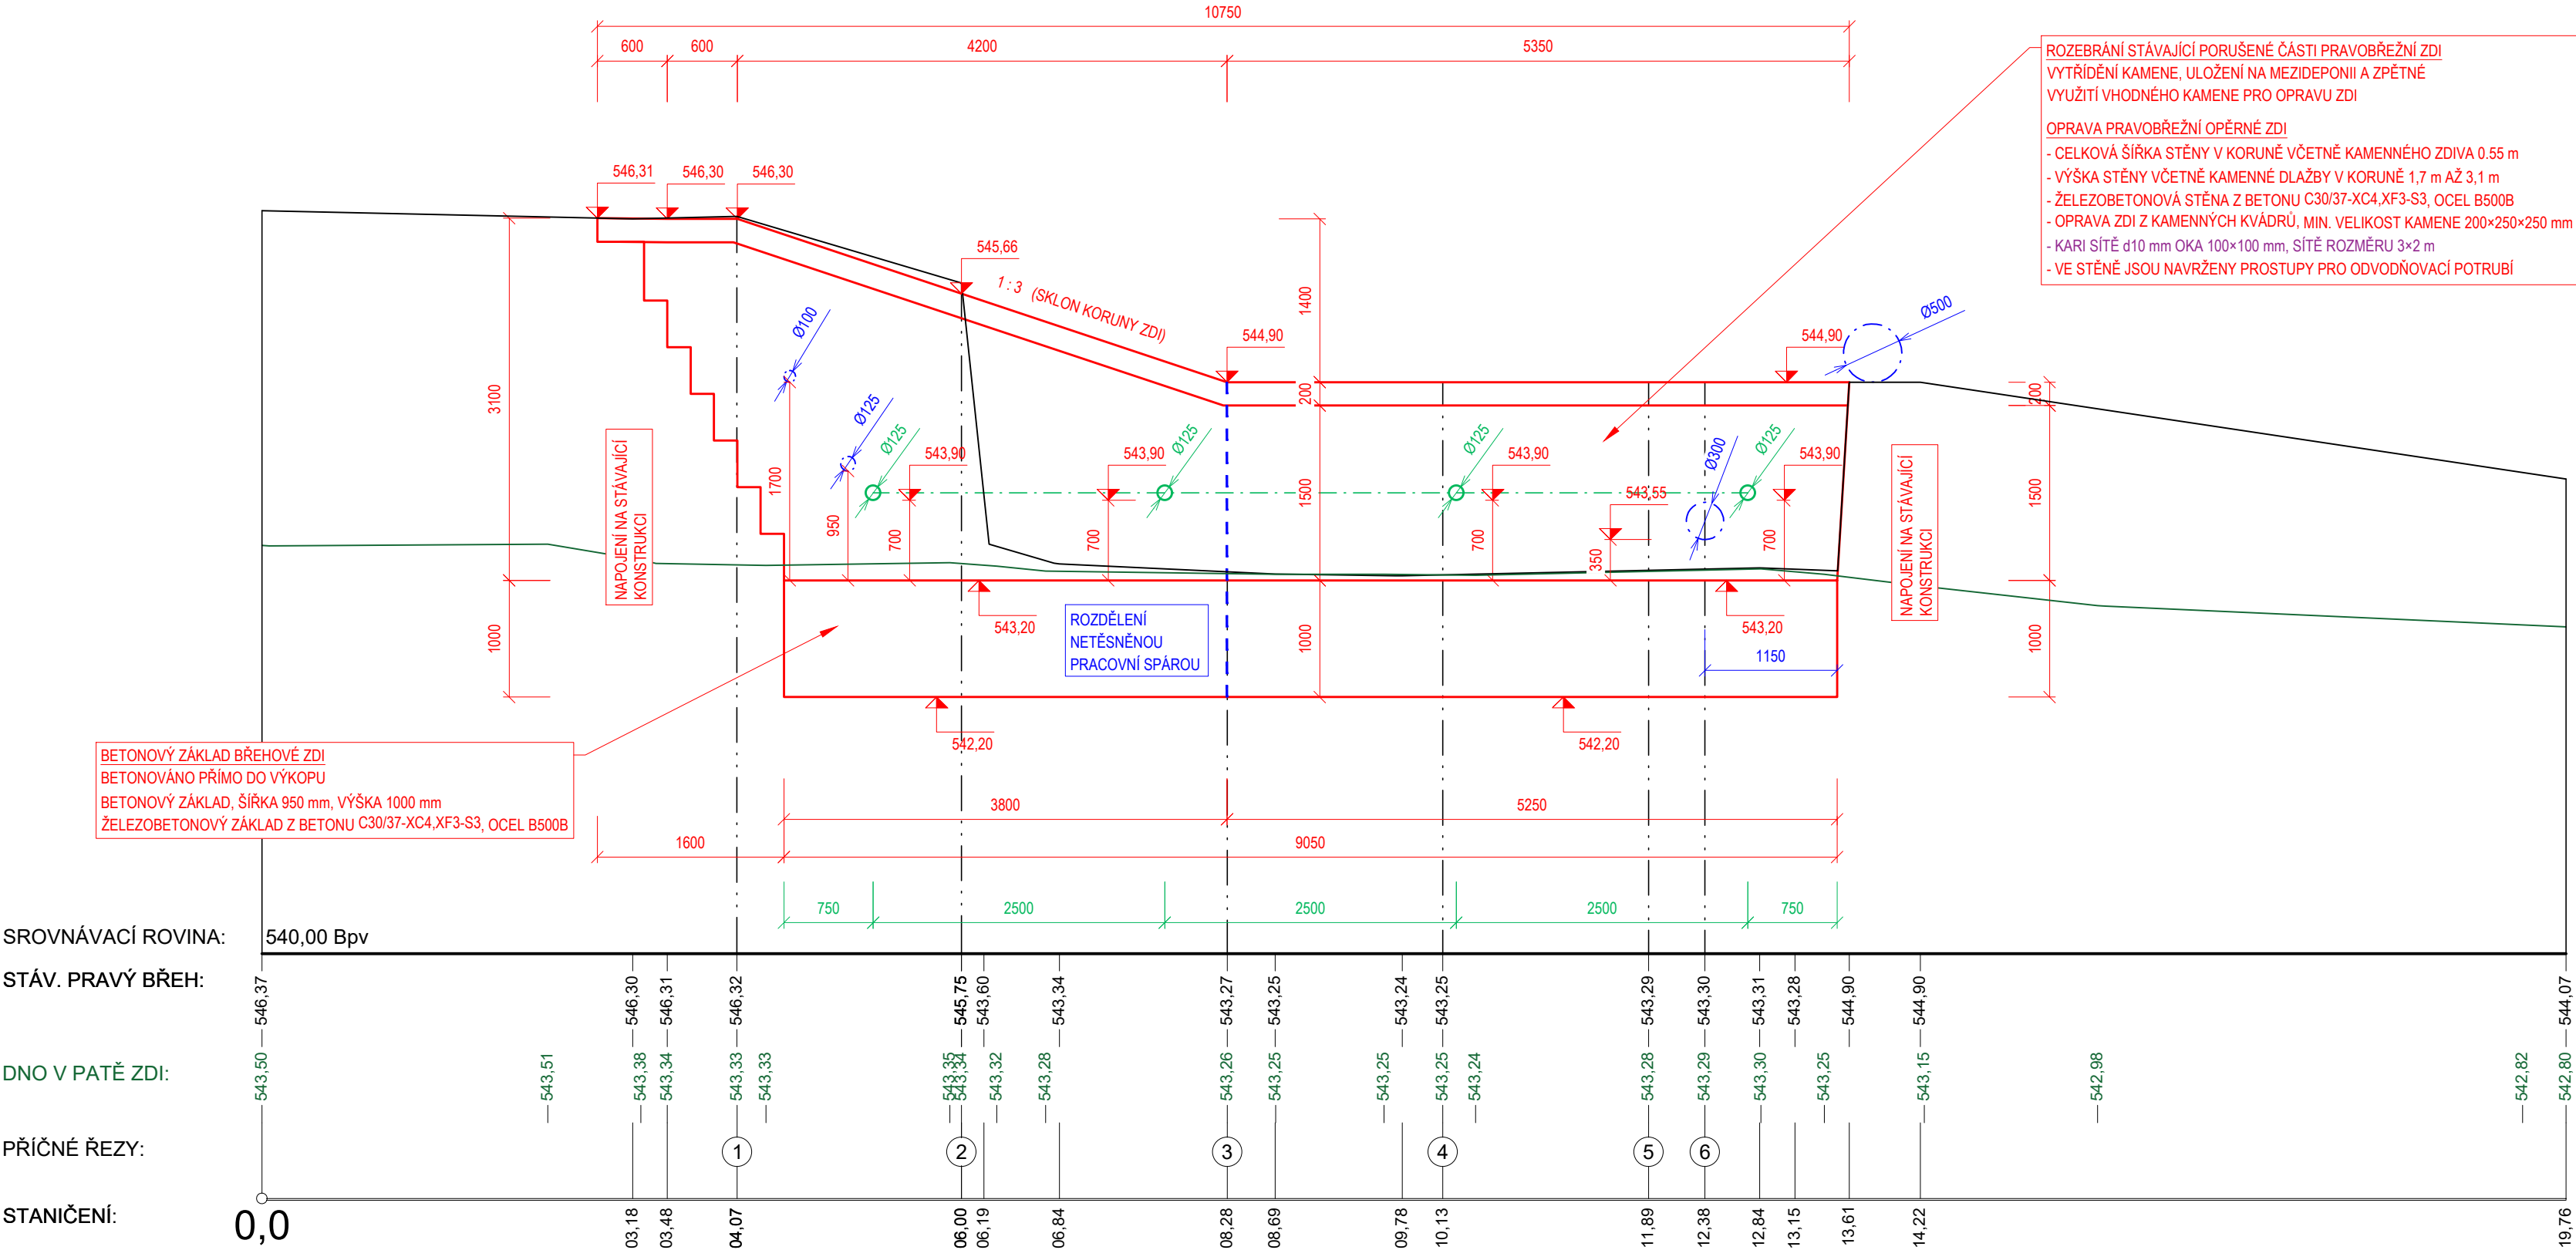
Podélný profil: SO 02 - OPRAVA PB ZDI M 1:50/50

Rozsah: km 0,00000 - km 0,01976
