# VZOROVÝ PŘÍČNÝ ŘEZ OPRAVA DLAŽBY A ZDIVA STÁVAJÍCÍCH KONSTRUKCÍ

**„HB Od Rozkoše - čištění  
a přetěsnění hráze“**

VZOROVÝ PŘÍČNÝ ŘEZ  
OPRAVA SPÁR DLAŽBY A ZDIVA

D.1.2.2.17

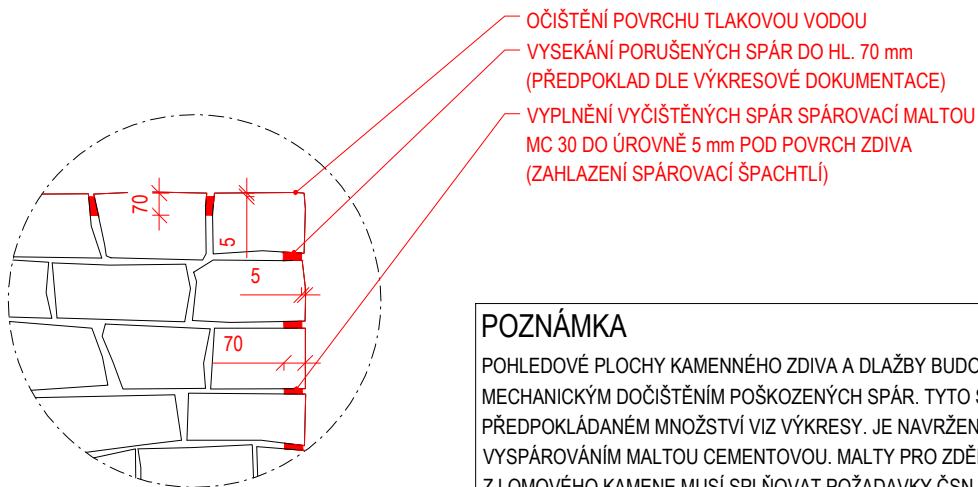
POHLEDOVÉ PLOCHY KAMENNÉHO ZDIVA A DLAŽBY BUDOU OČIŠTĚNY TLAKOVOU VODOU S MECHANICKÝM DOČIŠTĚNÍM POŠKOZENÝCH SPÁR. TYTO SPÁRY BUDOU OPRAVENY V PŘEDPOKLÁDANÉM MNOŽSTVÍ VIZ VÝKRESY. JE NAVRŽENA OPRAVA KAMENNÉ DLAŽBY S VYSPÁROVÁNÍM MALTOU CEMENTOVOU. MALTY PRO ZDĚNÍ A VÝPLŇ SPÁR DLAŽBY Z LOMOVÉHO KAMENE MUSÍ SPLŇOVAT POŽADAVKY ČSN EN 998-2 „SPECIFIKACE MALTY PRO ZDIVO - ČÁST 2: MALTY PRO ZDĚNÍ“. JE NAVRŽENA CEMENTOVÁ MALTA MIN. TŘÍDY MC30 min. PEVNOST 30 MPa S KAMENIVEM FRAKCE 0-3 mm. VYSEKÁNÍ PORUŠENÝCH SPÁR DO HL. 70 mm VYPLNĚNÍ VYČIŠTĚNÝCH SPÁR SPÁROVACÍ MALTOU MC 30 DO ÚROVNĚ 5 mm POD POVRCH ZDIVA (ZAHLAZENÍ SPÁROVACÍ ŠPACHTLÍ).
