Povodí Labe, státní podnik Víta Nejedlého 951/8 Slezské Předměstí 500 03 Hradec Králové	
Vypracoval	Ing. S. Winkler	Zodp. proj.	Ing. S. Winkler		
Kraj: Středočeský	Obec: Veltruby	K.Ú.: Hradištko (647560)		POVODÍ LABE	
Investor: Povodí Labe, státní podnik				Datum	prosinec 2021
Název akce: VD Klavary, oprava uložení transmisie jezu				Formát	A3
				Stupeň dok.	TP
Obsah výkresu: Výrobní výkres				Pořadové číslo	3640
				Číslo stavby	Č. přílohy
				Měřítko	1
				1 : 5

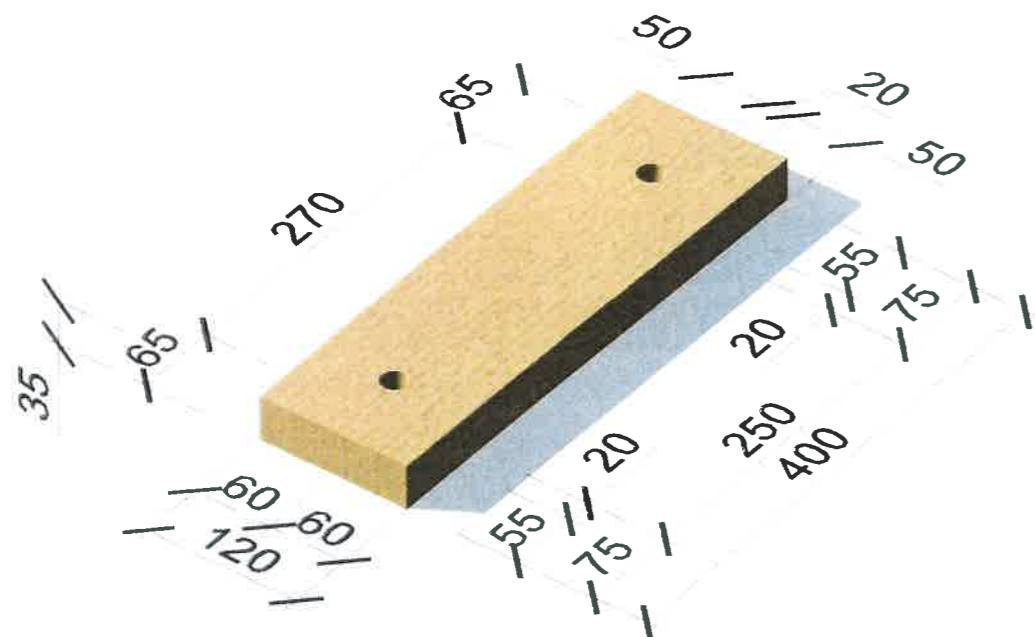
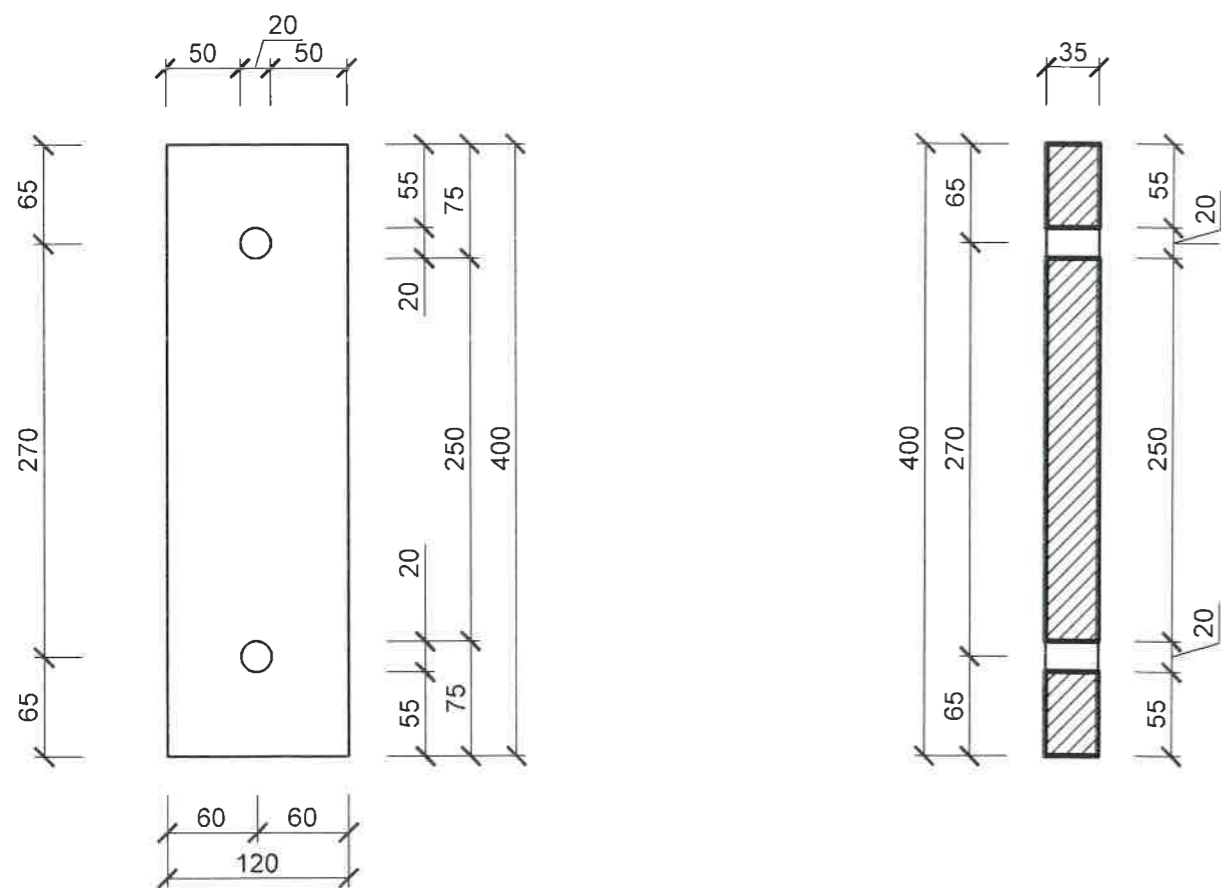
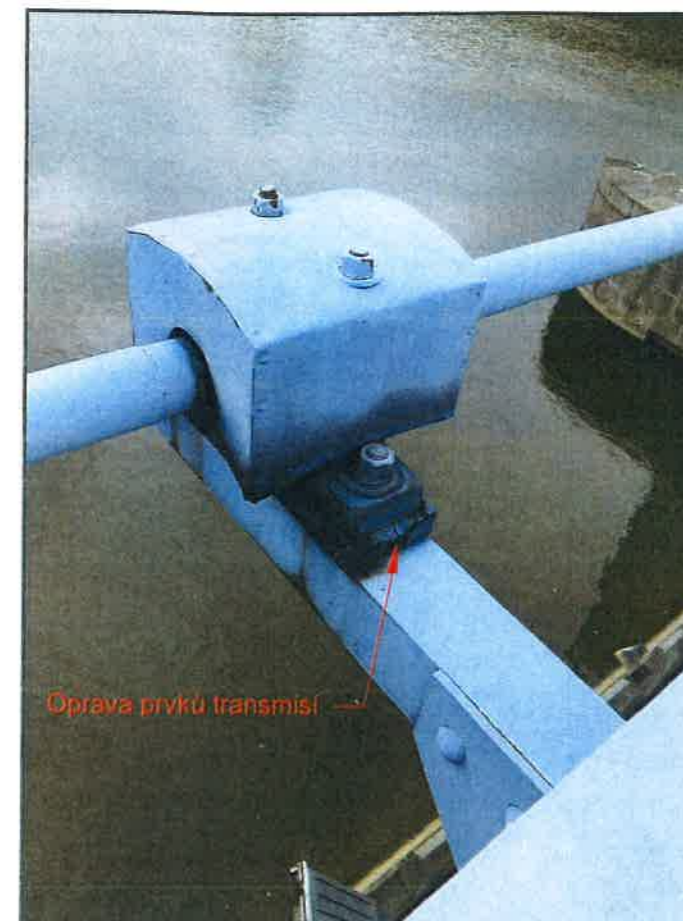
Dřevěné podkladky transmisí jsou výrazně poškozeny vlivem působení povětrnostních vlivů a dochází k jejich postupné destrukci. V současnosti nelze s jistotou určit původní typ dřeva. Vzhledem k vlhkému prostředí a značnému zatížení projektant předpokládá použití tvrdého dřeva, např. dubu a dřevo bude naimpregnováno proti dřevokazným houbám a proti červotoči.

Současně s výměnou podkladek dojde k výměně šroubů, matek a pružinových podložek. Celkem dojde k výměně 54 ks šroubů (DIN 933, M20 x 60, 8.8, Zn, 6 HR celý zavít), 54 ks antivibračních nerezových podložek a 54 ks matic (DIN 6915, M20, Zn, 6 HR).

V rámci celého jezového pole se odmontují šrouby, nadzvedne se postupně hřídel u každé konzoly a vymění se podkladek (celkem 9 podkladek na jedno jezové pole). Jakmile budou všechny podkladky na místě, dojde k přišroubování a celý proces se bude opakovat u ostatních jezových polí (celkem 3x). Namontované šrouby se zatřou proti povolení. Projektant předpokládá vytvoření kladkového mechanismu, který pomůže odlehčit hřídel a bude posouván od konzoly ke konzole. Nadzvednutí celé délky najednou se nedoporučuje kvůli možnosti poškození. Zhotovitel bude dbát zvýšené opatrnosti, aby nedošlo k poškození transmisí.

Kótováno v milimetrech.

Na ochranu podkladek bude použita silnovrstvá lazura na bázi alkydové pryskyřice, speciálních olejů, anorganických či organických mikrojemných pigmentů a alifatických uhlovladků, aby bylo dřevo chráněno proti UV záření, vodě a mechanickému poškození. Silnovrstvou lazuru lze aplikovat pouze na dokonale suché dřevo, které se vyznačuje vlhkostí okolo 17%. Podklad musí být důkladně obroušen - po vlákně (zrnitost ne pod 220) a zbaven prachu. Obroušení dřeva má rozhodující vliv na pozdější jakost povrchové úpravy.

Množství nátěru by mělo být přibližně 70 g/m² až 115 g/m². Ideální technikou pro aplikaci je nanášení válečkem, štětcem, případně stříkáním a projektant předpokládá nanášení 2 - 3 vrstev. Interval pro přetírání jednotlivých vrstev je přibližně 12 hod. Po zaschnutí prvního nátěru (cca 12 hod.) se provede přebroušení povrchu jemným smirkovým plátnem a odstraní se "zvedlá" vlákna.

Vlhkost dřeva vyšší než 20% se s ohledem na aplikaci nepřipouští.
