VZOROVÝ PŘÍČNÝ ŘEZ KORYTEM

AQUA CENTRUM Břeclav s.r.o. Kapusty 27, 690 06 Břeclav IČO 60710063, DIČ CZ60710063 tel.: 519 333 689, email: aqc@wo.cz	
Ing. Milan Bartolšic	Ing. Jan Varadínek			
Investor: Povodí Moravy, s.p., Dřevařská 11, 60200 Brno			Formát	
Akce: Bystřice ústí - Olomouc - Bělidla nánosy, oprava opevnění DOKUMENTACE PRO PROVÁDĚNÍ STAVBY			Datum	červen 2022
			Číslo stavby	
Příloha: OPRAVA V ř.km 0,000–ř.km 0,358 VZOROVÝ PŘÍČNÉ ŘEZY			Měřítko 1:50 1:25	Číslo přílohy D.1.1.b.3

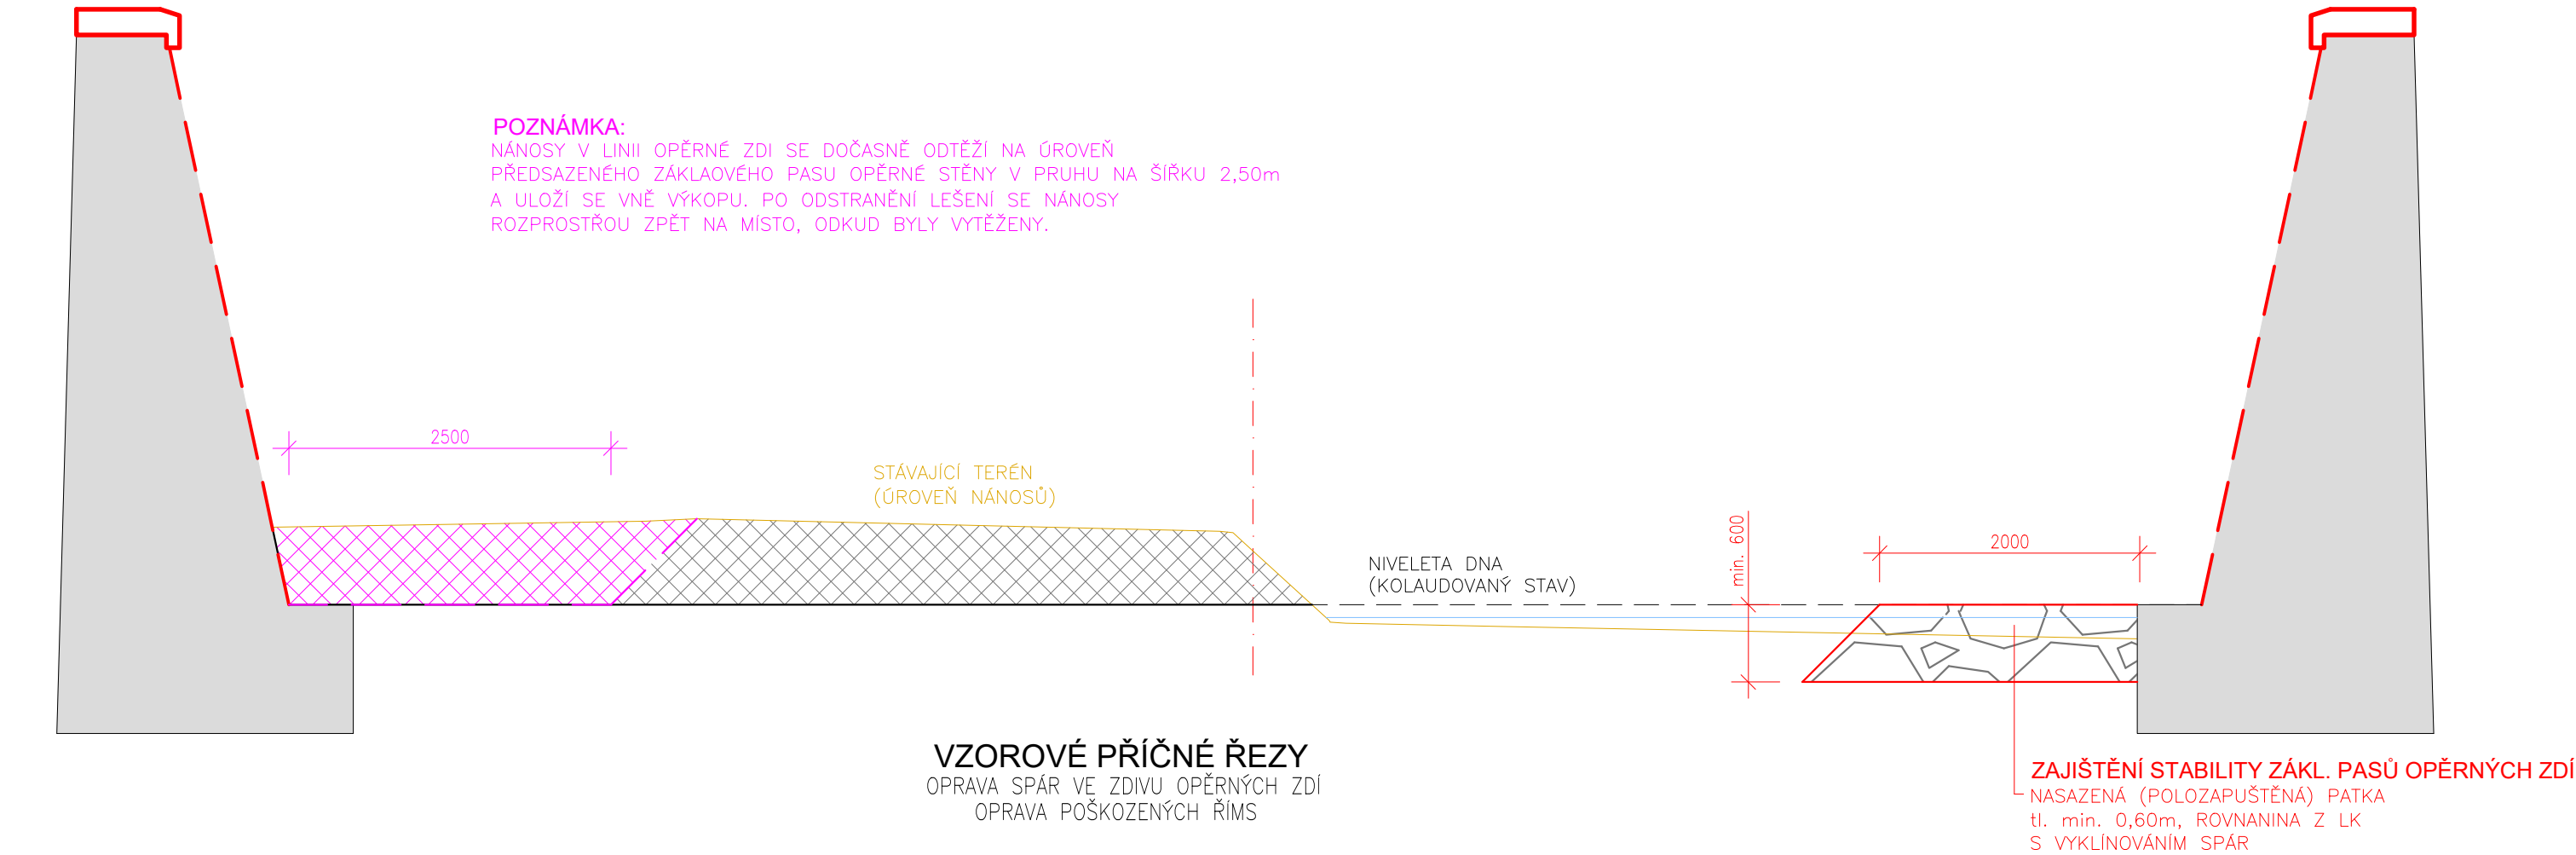
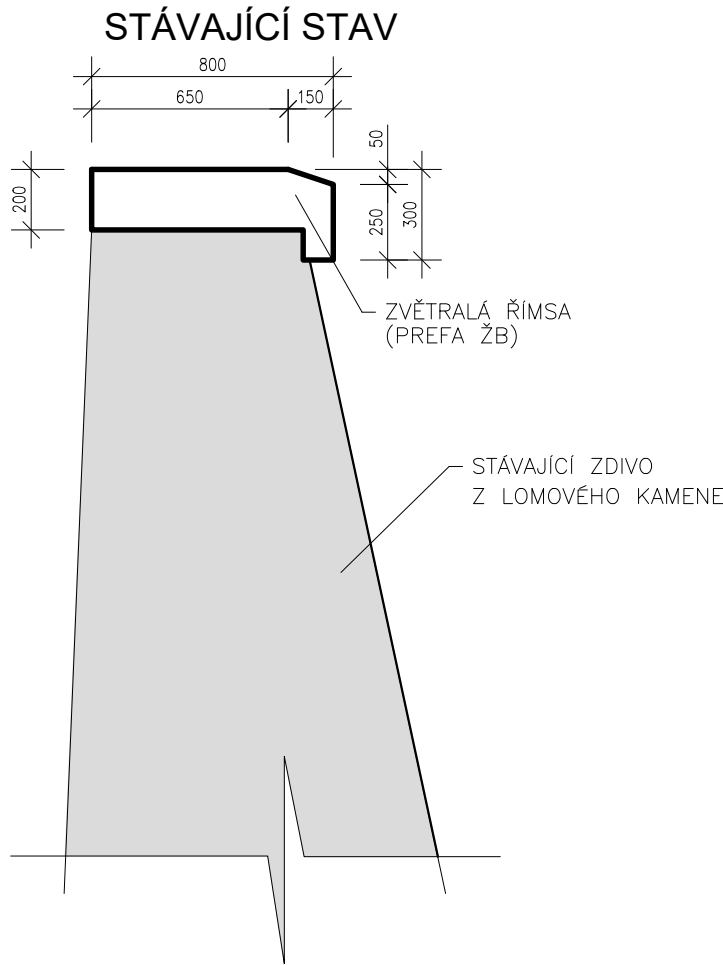
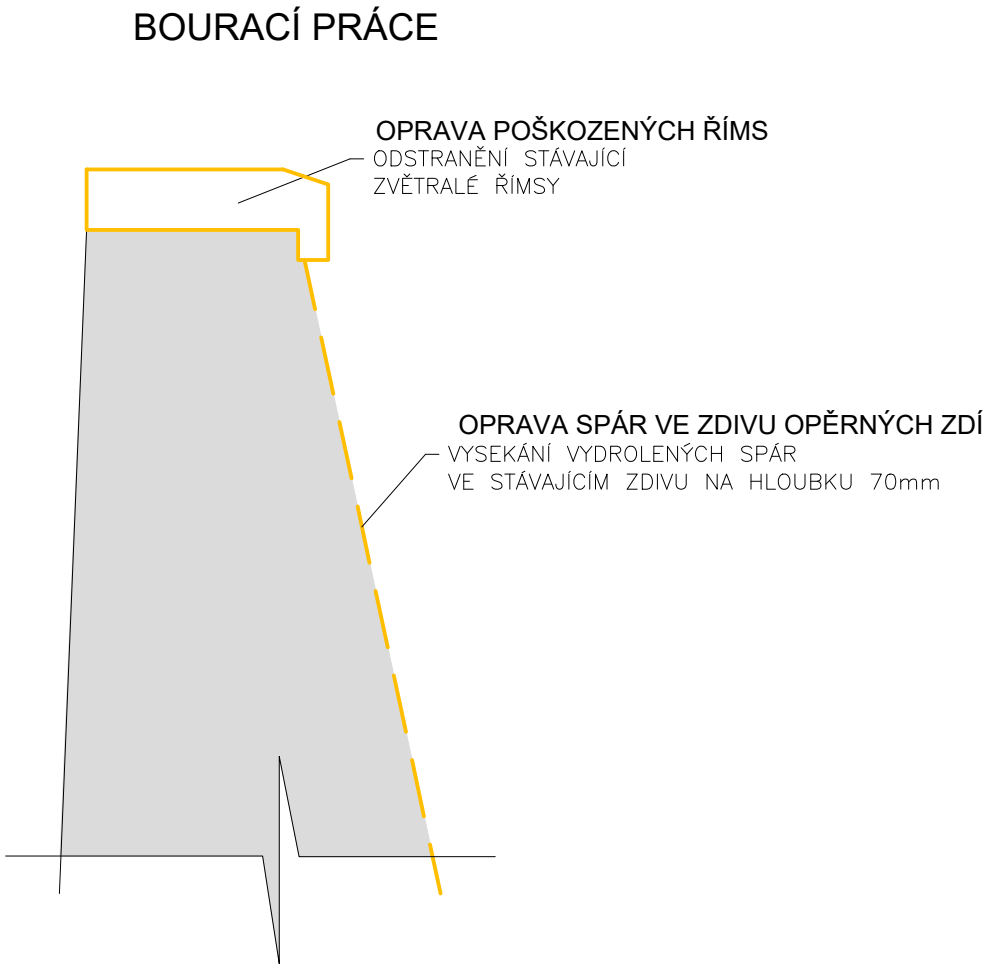
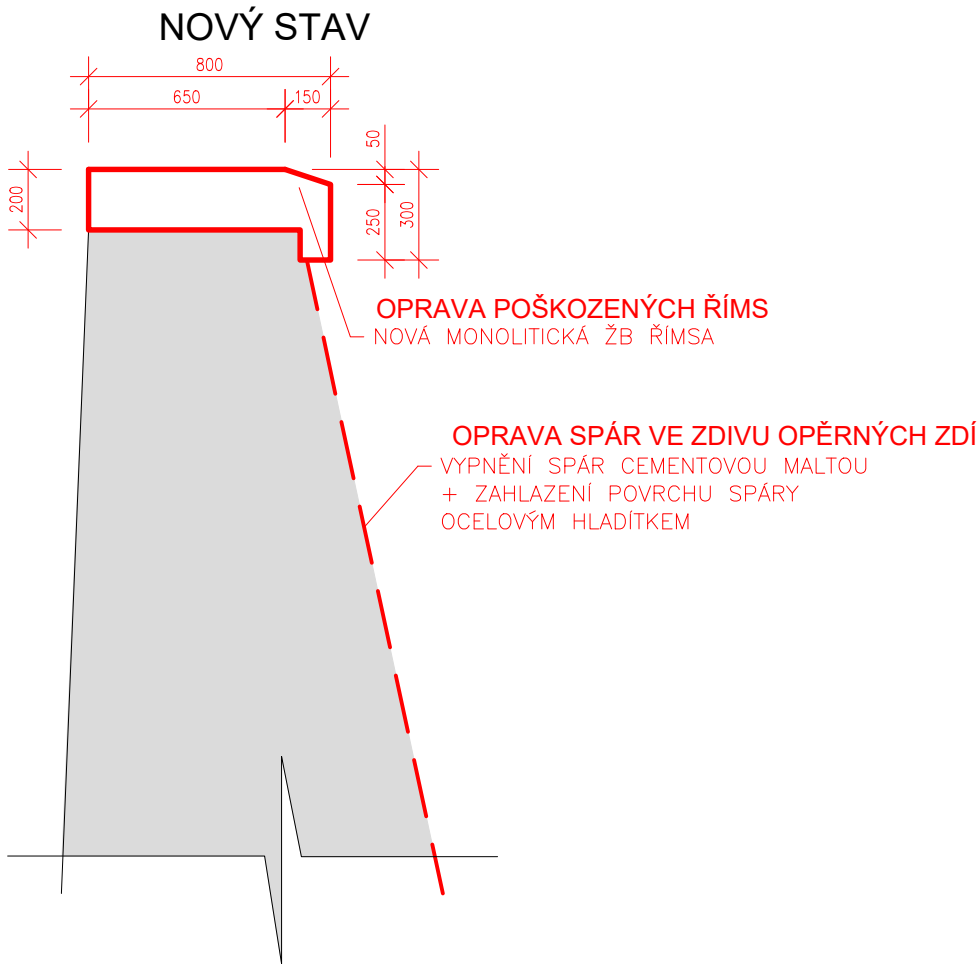
- POZNÁMKA:**
- KORUNA STABILIZAČNÍ PATKY BUDE V ÚROVNI KORUNY STÁVAJÍCÍ PŘEDSAZENÉ BETONOVÉ PATKY OPĚRNÉ STĚNY.
 - ZEMINA Z VÝKOPU LOŽE PATKY SE ROZPROSTŘE VE DNĚ VNĚ PATKY
 - ÚROVEŇ KORUNY OPRAVENÝCH ŘÍMS BUDE ODPOVÍDAT ÚROVNI PŮVODNÍCH ŘÍMS PŘED JEJICH ODSTRANĚNÍM
