Investor: Povodí Moravy, s.p., Dřevařská 11, 60200 Brno		Kapusty 27, 690 06 Břeclav IČO 60710063, DIČ CZ60710063 tel.: 519 333 689, email: aqc@wo.cz	
Akce: Tvorovický potok, km 1,600-3,500 Měřovice nad Hanou - oprava opevnění a odstranění nánosů		Formát	
DOKUMENTACE PRO PROVÁDĚNÍ STAVBY		Datum	únor 2021
Příloha:		Číslo stavby	
VZOROVÉ PŘÍČNÉ ŘEZY KORYTEM		Měřítko 1:50	Číslo přílohy D.1.1.b.6

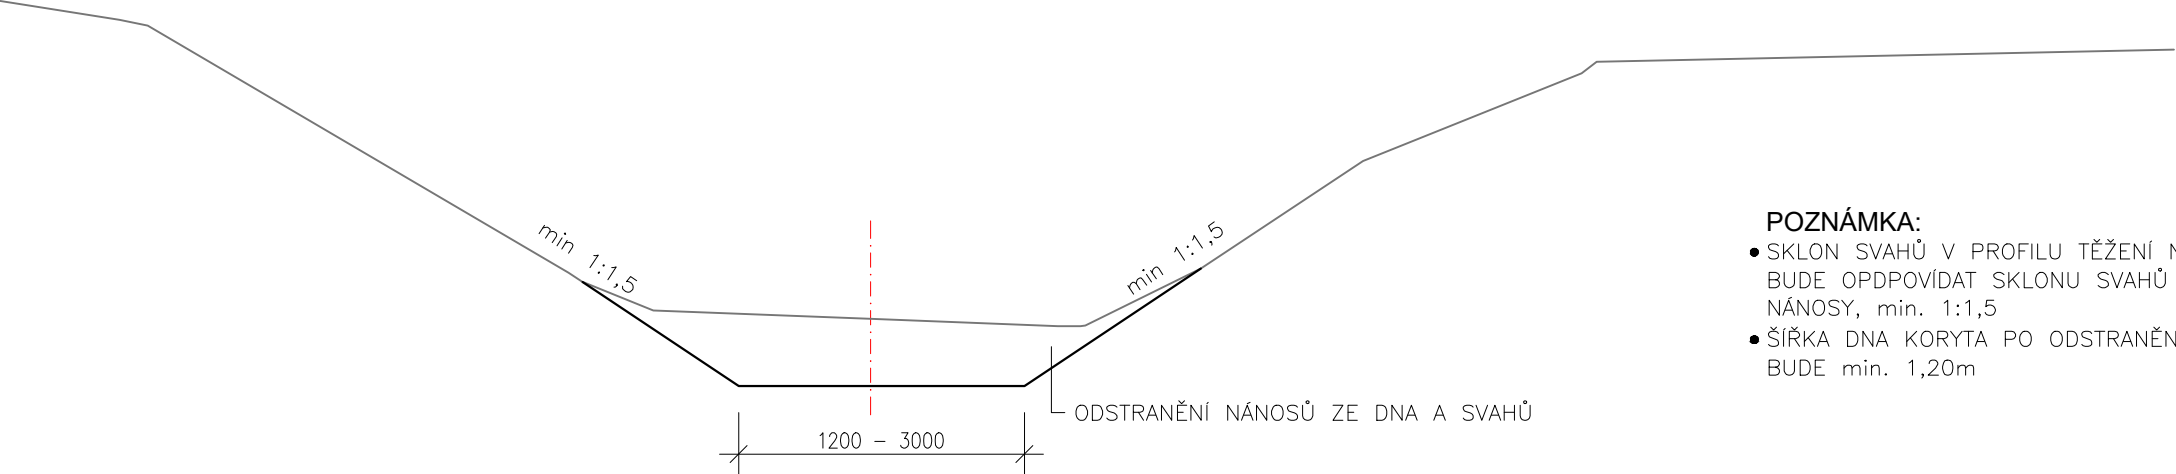
OPRAVA V km 1,600 - 2,435
VZOROVÝ ŘEZ KORYTEM

- POZNÁMKA:**
- SKLON SVAHŮ V PROFILU TĚŽENÍ NÁNOSŮ BUDE OPDPOVÍDAT SKLONU SVAHŮ KORYTA NAD NÁNOSY, min. 1:1,5
 - ŠÍŘKA DNA KORYTA PO ODSTRANĚNÍ NÁNOSŮ BUDE min. 1,20m

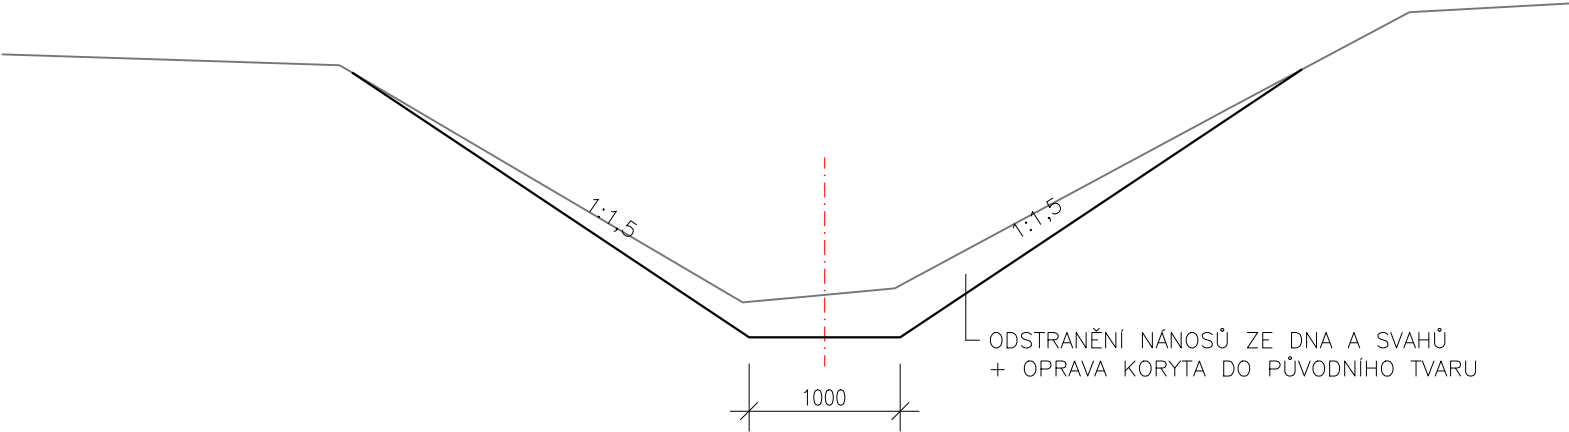
OPRAVA V km 2,435 - 3,242
VZOROVÝ ŘEZ KORYTEM

- POZNÁMKA:**
- SVAHY NAD ÚROVNÍ HLADINY VODY BUDOU OSETY TRAVNÍ SMĚSÍ
