Pohled na svah v místě opravy dlažby

Kraj: Středočeský	Obec: Nymburk		MULTIAQUA s.r.o. Veverkova 1343/1 IČO: 60113111 Pražské Předměstí DIČ: CZ60113111 500 02 Hradec Králové	
Investor: Povodí Labe, státní podnik, Závod Roudnice nad Labem				
Labe, Nymburk, oprava dlažby ř.km 896,300 - 896,350			Stupeň	techn. podmínky
			Datum	květen 2024
			Zakázkové číslo	M24/019
			Formát	2 x A4
Vzorový pohled na opravovanou dlažbu			Měřítko: 1: 50	Číslo přílohy: D.2
Předložená dokumentace je duševním vlastnictvím firmy Multiaqua s.r.o., Hradec Králové

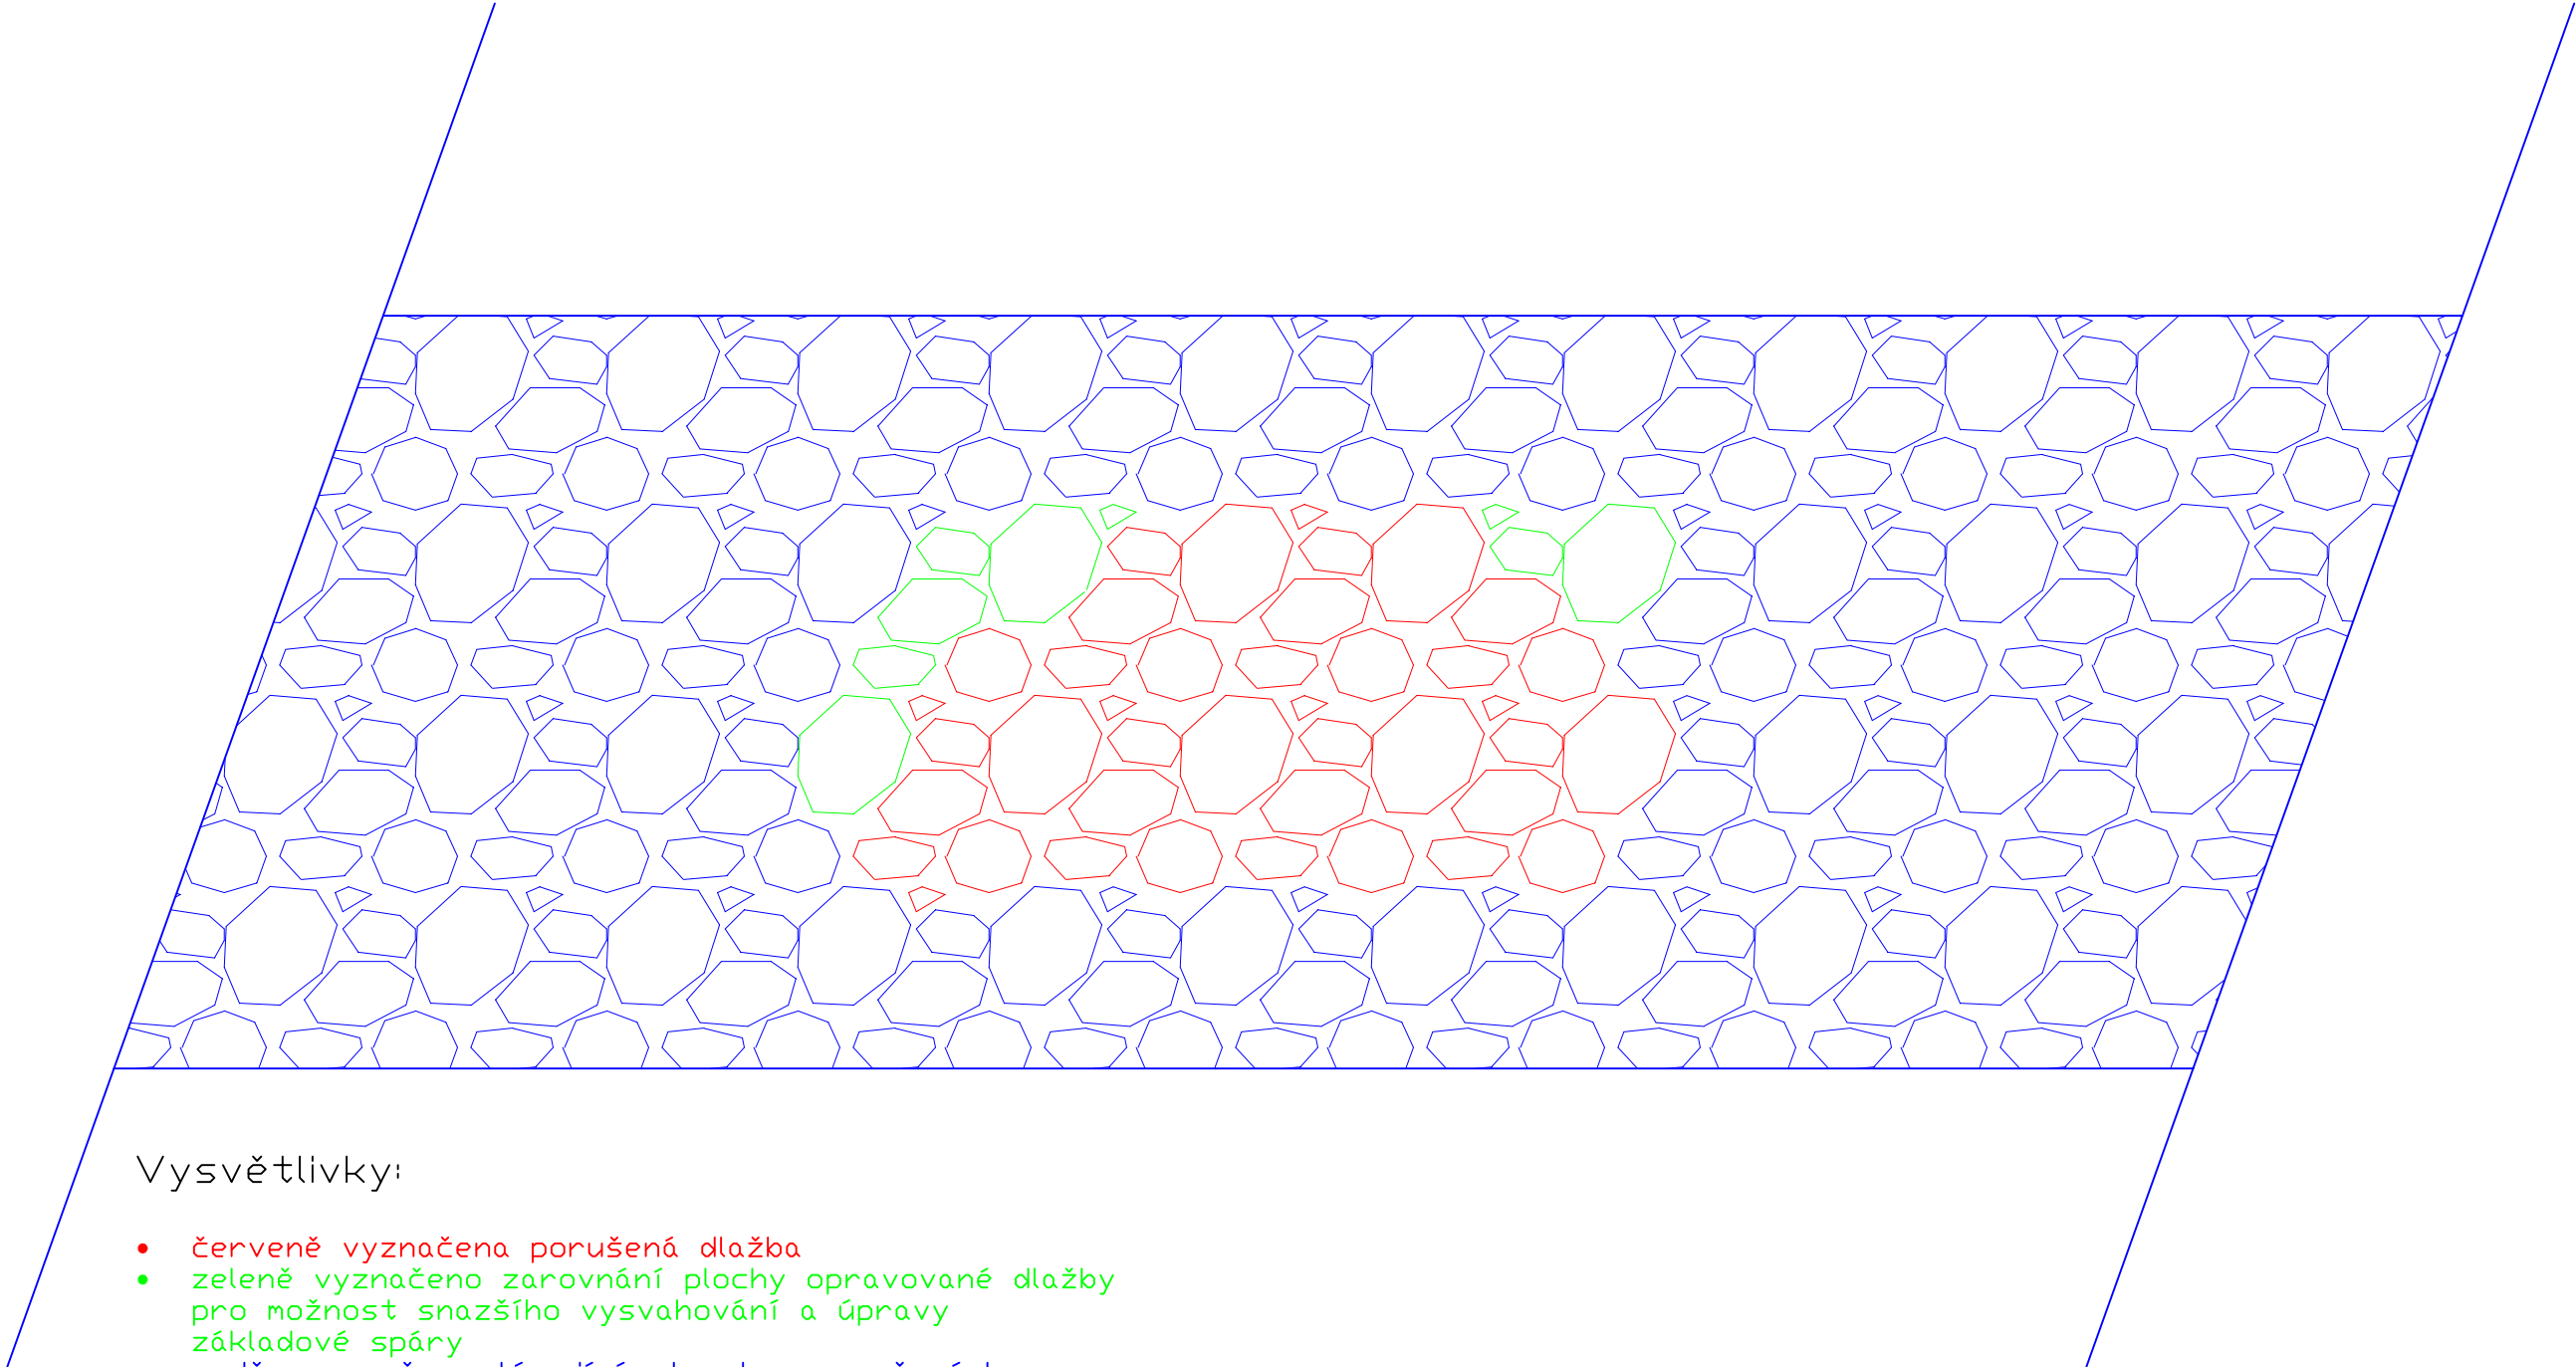
- červeně vyznačena porušená dlažba
- zeleně vyznačeno zarovnání plochy opravované dlažby pro možnost snazšího vysvahování a úpravy základové spáry
- modře vyznačen stávající stav bez navržených oprav
