AQUA CENTRUM Břeclav s.r.o.	
Ing. Milan Bartolšic	Ing. Jan Varadínek			Kapusty 27, 690 06 Břeclav IČO 60710063, DIČ CZ60710063 tel.: 519 333 689, email: aqc@wo.cz
Investor: Povodí Moravy, s.p., Dřevařská 11, 60200 Brno				
Akce: Desná, Loučná nad Desnou - oprava jezu Loučná II včetně lávky DOKUMENTACE PRO PROVÁDĚNÍ STAVBY			Formát	
			Datum	červen 2022
			Číslo stavby	
Příloha: SO02 – OPRAVA STŘEDOVÉHO PILÍŘE DETAILY, VÝKRES VÝZTUŽE			Měřítko 1:25	Číslo přílohy D.2.1.b.3

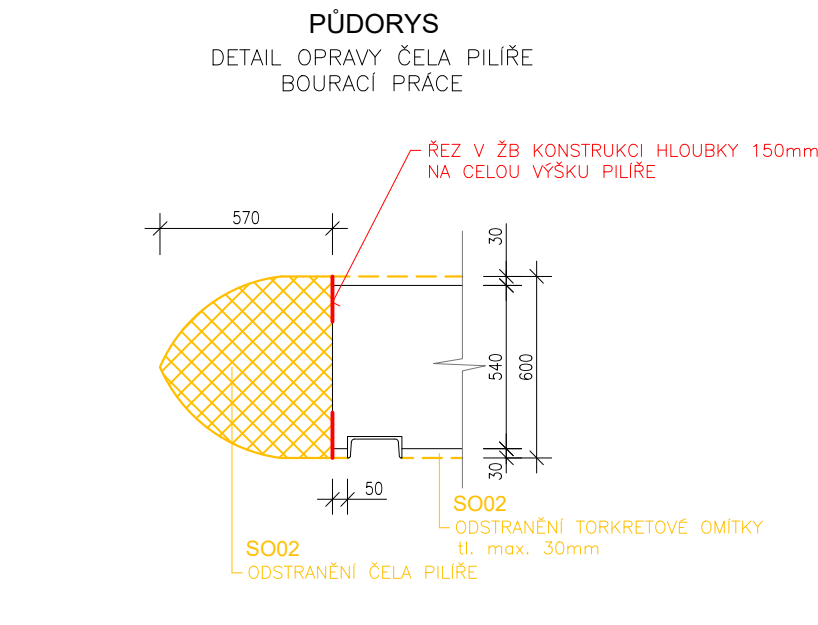
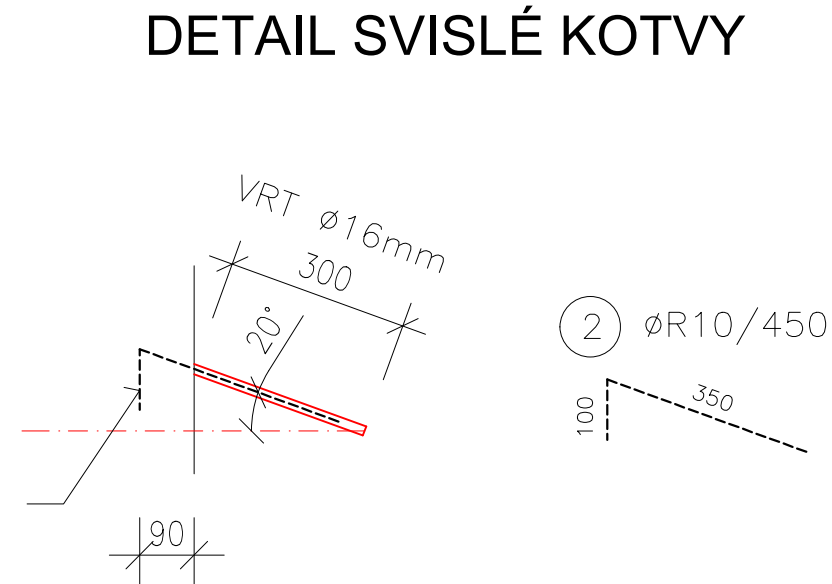
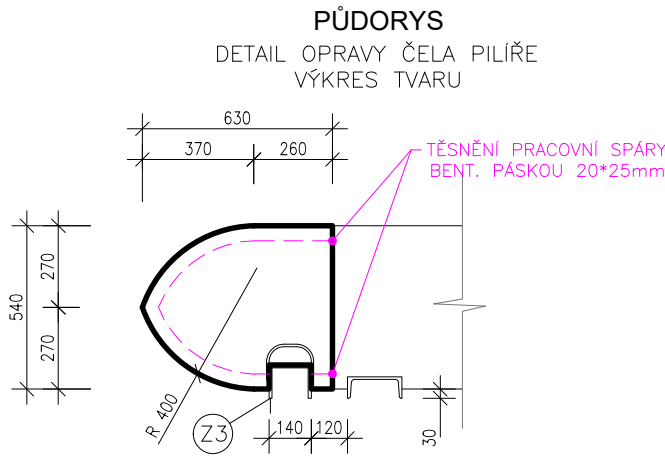
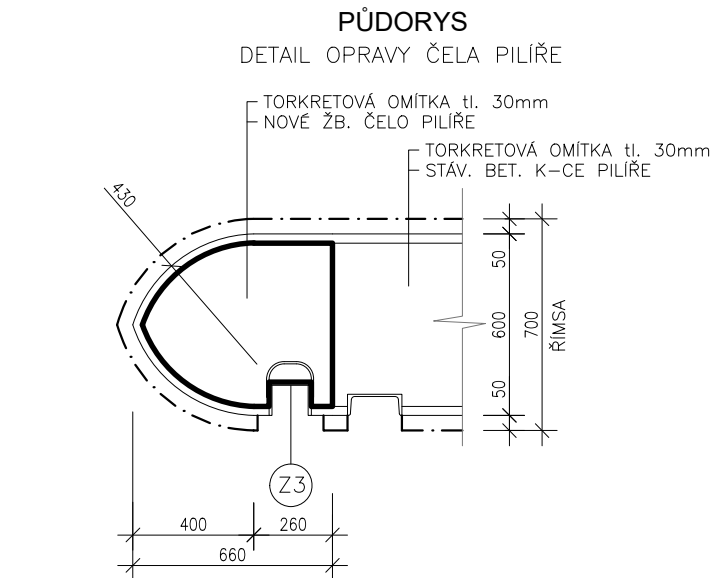
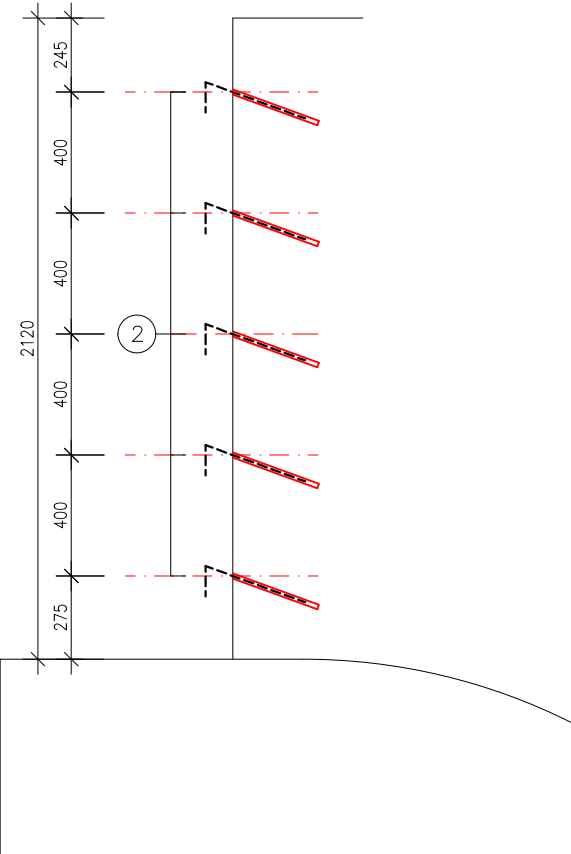
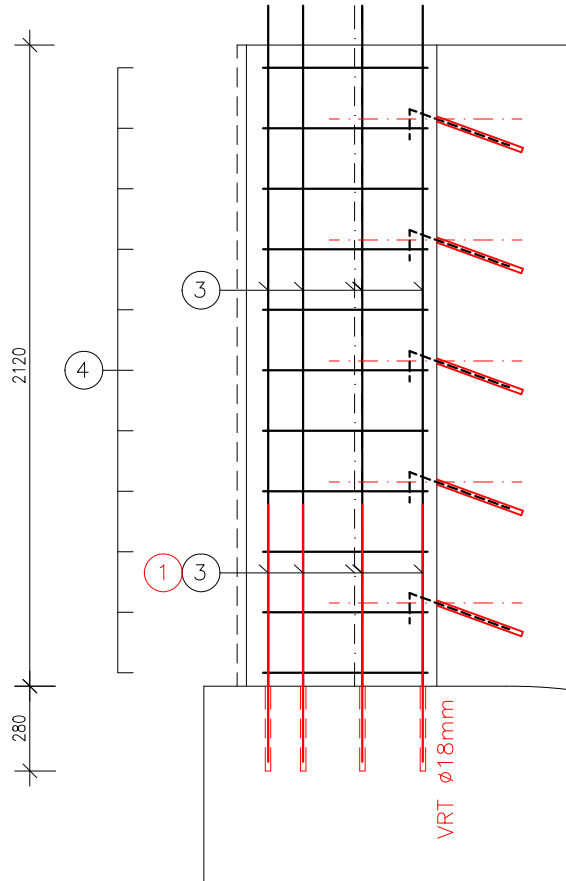
OPRAVA ČELA PILÍŘE
TABULKA VÝZTUŽE (bez prořezu)

Č.POL.	PRŮMĚR	DĚLKA (m)	POČET (ks)	DL.CELK. (m)	HMOTNOST (kg/m)	HMOTNOST CELK. (kg)
1	Ø12	0,85	7	5,95	0,888	5,28
2	Ø10	0,45	10	4,50	0,617	2,78
3	Ø12	2,25	9	20,25	0,888	17,98
4	Ø10	1,80	11	19,80	0,617	12,22
						38,26

BETON C30/37–XF3
OCEL 10505 (R)
SIŤ 8/150 x 8/150 (PŘESAŘ 450mm)
KRYTÍ VÝZTUŽE 35mm

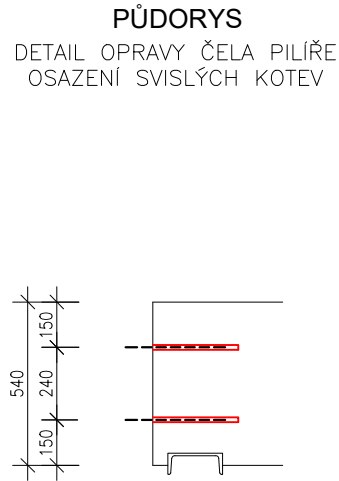
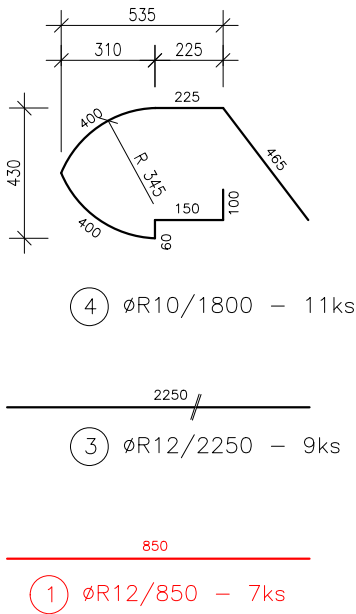
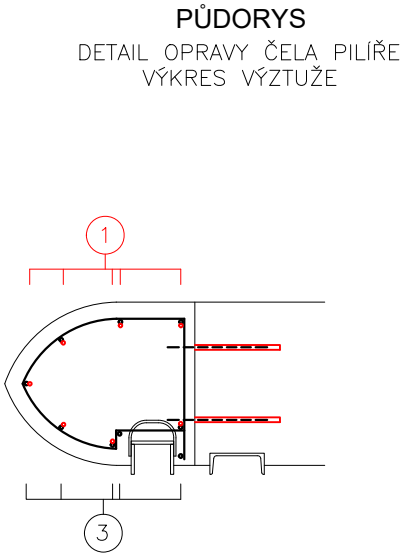
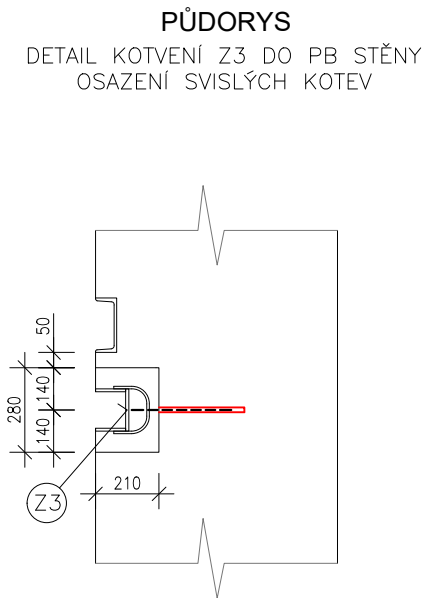
KOTVENÍ Z3 DO PB STĚNY
TABULKA VÝZTUŽE (bez prořezu)

Č.POL.	PRŮMĚR	DĚLKA (m)	POČET (ks)	DL.CELK. (m)	HMOTNOST (kg/m)	HMOTNOST CELK. (kg)
2	Ø10	0,45	8	3,60	0,617	2,22
						2,22
