VZOROVÝ PŘÍČNÝ ŘEZ OPRAVA DLAŽBY OPEVNĚNÍ KORYTA

**„Říčka - Šatava, oprava
zatrubnění, 6,560 - 6,900“**

Vzorový příčný řez - oprava dlažby opevnění koryta

D.1.2.2.9

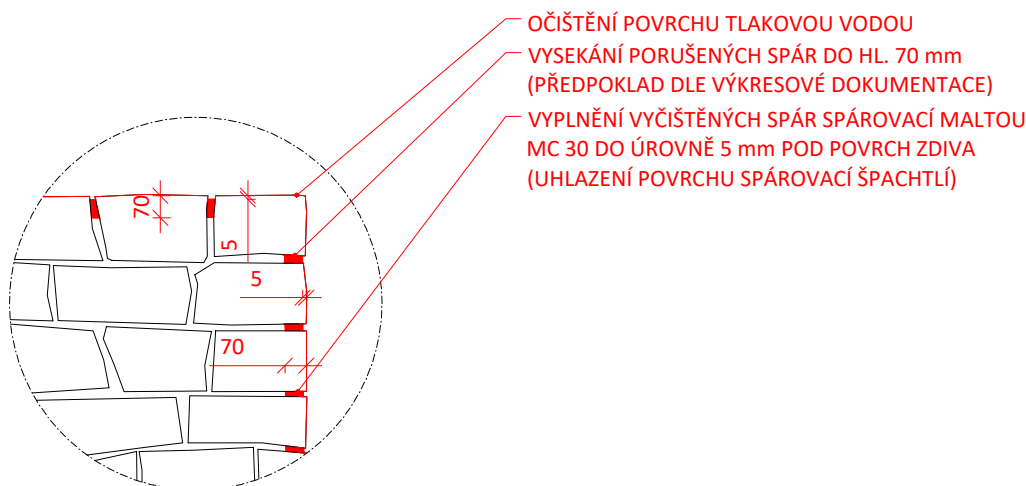
- V ŘEŠENÉM ÚSEKU SE NACHÁZÍ 3 SPÁDOVÉ STUPNĚ Z KAMENNÉHO ZDIVA A DLAŽBY.
POHLEDOVÉ PLOCHY KAMENNÉHO ZDIVA A DLAŽBY BUDOU OČIŠTĚNY TLAKOVOU VODOU S MECHANICKÝM DOČIŠTĚNÍM POŠKOZENÝCH SPÁR. TYTO SPÁRY BUDOU OBNOVENY V PŘEDPOKLÁDANÉM MNOŽSTVÍ VIZ VÝKRESY. JE NAVRŽENA OBNOVA KAMENNÉ DLAŽBY S VYSPÁROVÁNÍM MALTOU CEMENTOVOU. MALTY PRO ZDĚNÍ A VÝPLŇ SPÁR DLAŽBY Z LOMOVÉHO KAMENE MUSÍ SPLŇOVAT POŽADAVKY ČSN EN 998-2 „SPECIFIKACE MALT PRO ZDIVO - ČÁST 2: MALTY PRO ZDĚNÍ“. JE NAVRŽENA CEMENTOVÁ MALTA MIN. TŘÍDY MC 30 S KAMENIVEM FRAKCE 0-3 mm. VYSEKÁNÍ PORUŠENÝCH SPÁR DO HL. 70 mm VYPLNĚNÍ VYČIŠTĚNÝCH SPÁR SPÁROVACÍ MALTOU MC 30 DO ÚROVNĚ 5 mm POD POVRCH ZDIVA (UHLAZENÍ POVRCHU SPÁROVACÍ ŠPACHTLÍ).
