Akce:
**„Říčka - Šatava, oprava
zatrubnění, 6,560 - 6,900“**

Stavebník:
Povodí Moravy, s.p. - Dřevařská 932/11, Brno
Závod Střední Morava

Stupeň dokumentace:
Projektová dokumentace pro provádění stavby

Název výkresu:
KOORDINAČNÍ SITUAČNÍ VÝKRES
ZÁSADY ORGANIZACE VÝSTAVBY

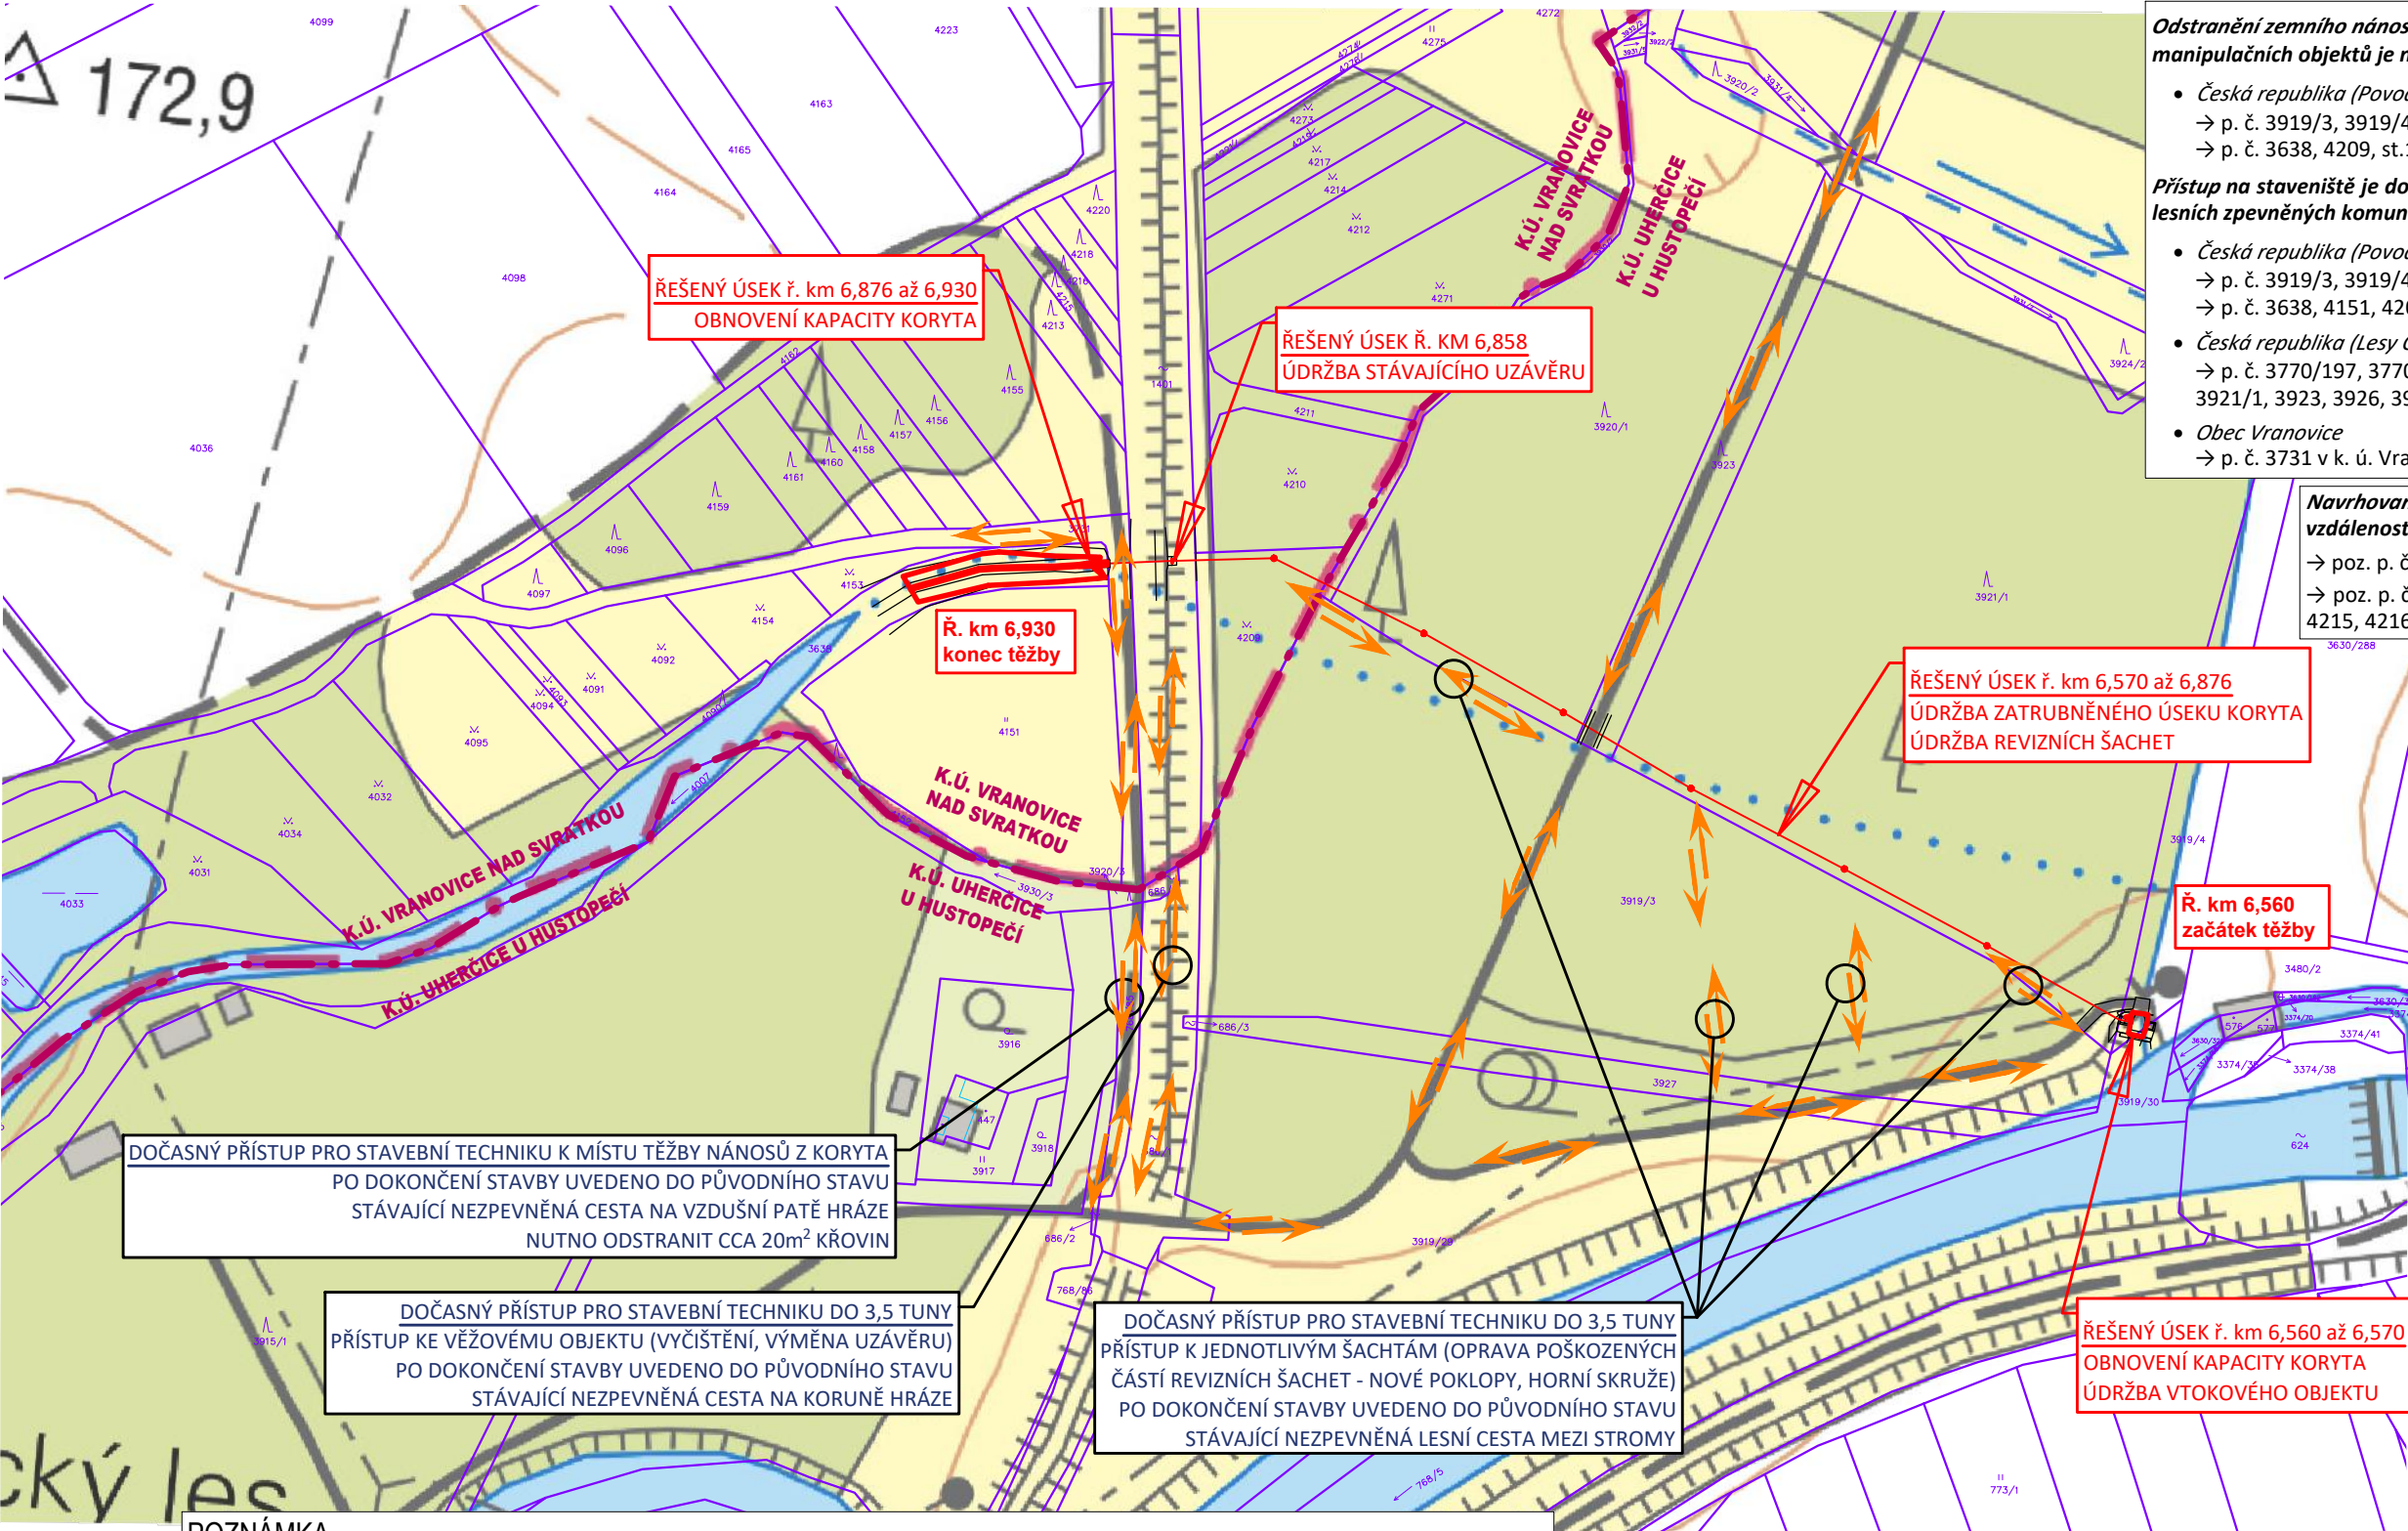
Měřítko: 1:2 000
Číslo výkresu: C.3
Formát: 2 x A4

DOČASNÝ PŘÍSTUP PRO STAVEBNÍ TECHNIKU K MÍSTU TĚŽBY NÁNOSŮ Z KORYTA PO DOKONČENÍ STAVBY UVEDENO DO PŮVODNÍHO STAVU STÁVAJÍCÍ NEZPEVNĚNÁ CESTA NA VZDUŠNÍ PATĚ HRÁZE NUTNO ODSTRANIT CCA 20m² KŘOVIN

DOČASNÝ PŘÍSTUP PRO STAVEBNÍ TECHNIKU DO 3,5 TUNY PŘÍSTUP KE VĚŽOVÉMU OBJEKTU (VYČIŠTĚNÍ, VÝMĚNA UZÁVĚRU) PO DOKONČENÍ STAVBY UVEDENO DO PŮVODNÍHO STAVU STÁVAJÍCÍ NEZPEVNĚNÁ CESTA NA KORUNĚ HRÁZE

DOČASNÝ PŘÍSTUP PRO STAVEBNÍ TECHNIKU DO 3,5 TUNY PŘÍSTUP K JEDNOTLIVÝM ŠACHTÁM (OPRAVA POŠKOZENÝCH ČÁSTÍ REVIZNÍCH ŠACHET - NOVÉ POKLOPY, HORNÍ SKRUŽE) PO DOKONČENÍ STAVBY UVEDENO DO PŮVODNÍHO STAVU STÁVAJÍCÍ NEZPEVNĚNÁ LESNÍ CESTA MEZI STROMY

Ř. km 6,560 až 6,570 OBNOVENÍ KAPACITY KORYTA ÚDRŽBA VTKOVÉHO OBJEKTU

- V ŘEŠENÉM ÚSEKU VODNÍHO TOKU ŘÍČKA-ŠATAVA Ř. KM 6,560 AŽ 6,930 (370m) BUDE ODSTRANĚN NÁNOS ZE DNA KORYTA
- CELKEM BUDE ODTĚŽENO 218,0 m³ NÁNOSŮ Z OTEVŘENÉHO KORYTA (VTK A ODTOK ZATRUBNĚNÍ), 12,2 m³ NÁNOSŮ ZE ZATRUBNĚNÉHO ÚSEKU KORYTA
- KORYTO BUDE VYČIŠTĚNO V CELÉ ŠÍŘCE V ROZSAHU PODLE PŘÍČNÝCH ŘEZŮ V PŘÍLOZE Č. D.1.2.2.3
- OTEVŘENÉ KORYTO ZA VÝÚSTĚNÍM ZATRUBNĚNÍ BUDE UPRAVENO DO PŮVODNÍHO LICHOBĚŽNÍKOVÉHO PROFILU O ŠÍŘCE DNA 0,5m A SKLONY SVAHŮ 1:2. DNO PO ODBAHNĚNÍ BUDE ODPOVÍDAT PŮVODNÍ ÚROVNI DNA (GEODETICKY ZAMĚŘENO).
- NA ZAČÁTKU ZÁJMOVÉHO ÚSEKU SE NACHÁZÍ STÁVAJÍCÍ VTKOVÝ OBJEKT. POHLEDOVÉ PLOCHY Z BETONU A KAMENNÉ DLAŽBY BUDOU OČIŠTĚNY TLAKOVOU VODOU S MECHANICKÝM DOČIŠTĚNÍM POŠKOZENÝCH SPÁR DLAŽBY. TYTO SPÁRY BUDOU OBNOVENY V PŘEDPOKLÁDANÉM MNOŽSTVÍ 15 m².

ÚČEL STAVBY - VYČIŠTĚNÍ ZATRUBNĚNÉHO NÁHONU A ČÁSTI OTEVŘENÉHO KORYTA NA NÁTOKU A VÝTOKU OD NAPLAVENÉHO SEDIMENTU. SOUČÁSTI DOKUMENTACE JE OPRAVA POŠKOZENÝCH ČÁSTÍ REVIZNÍCH ŠACHET A MANIPULAČNÍCH OBJEKTŮ TAK, ABY DOŠLO KE ZLEPŠENÍ STAVEBNÍ TECHNICKÉHO STAVU VODNÍHO DÍLA, PRODLOUŽENÍ JEHO ŽIVOTNOSTI A TÍM K ZAJIŠTĚNÍ SANITÁRNÍHO PRŮTOKU DO VRANOVIC.
