OPRAVA NORNÉ STĚNY  
PŮDORYS

Zodpovědný pracovník	Vypracoval	 	  <b>AQUA CENTRUM</b> Břeclav s.r.o. Kapusty 27, 690 06 Břeclav IČO 60710063, DIČ CZ60710063 tel.: 519 333 689, email: aqc@wo.cz	
Ing. Milan Bartolšic	Ing. Jan Varadínek			
Investor: Povodí Moravy, s.p., Dřevařská 11, 60200 Brno			Formát	
Akce: <b>Ludkovický potok, Ludkovice, ř.km 7,424, oprava limnigrafické stanice a poškozených částí opevnění koryta toku</b>			Datum	červen 2022
			Číslo stavby	
Příloha: <b>OPRAVA NORNÉ STĚNY VZOROVÉ VÝKRESY</b>			Měřítko 1:50	Číslo přílohy <b>D.1.1.b.10</b>

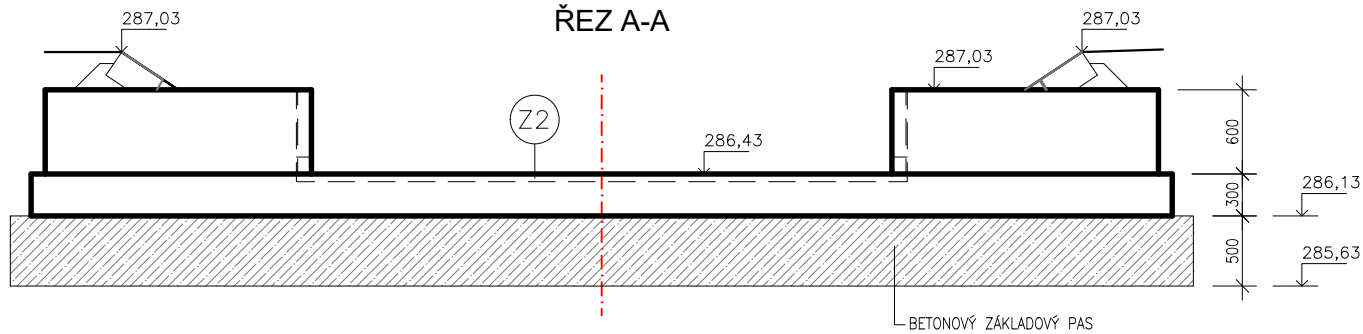
OPRAVA NORNÉ STĚNY  
ŘEZ A-A

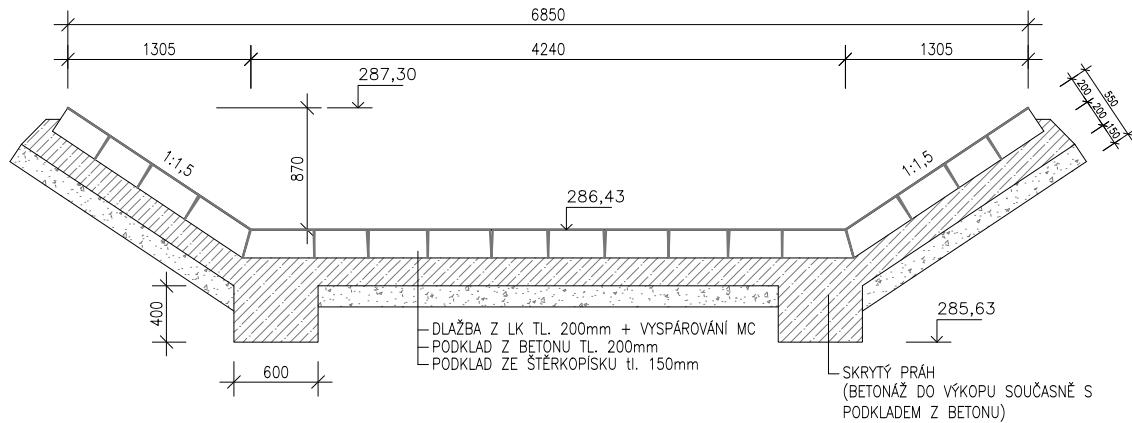
PŘÍČNÝ ŘEZ KORYTEM POD OBJEKTEM  
V MÍSTĚ NAPOJENÍ NA OBJEKT NORNÉ STĚNY

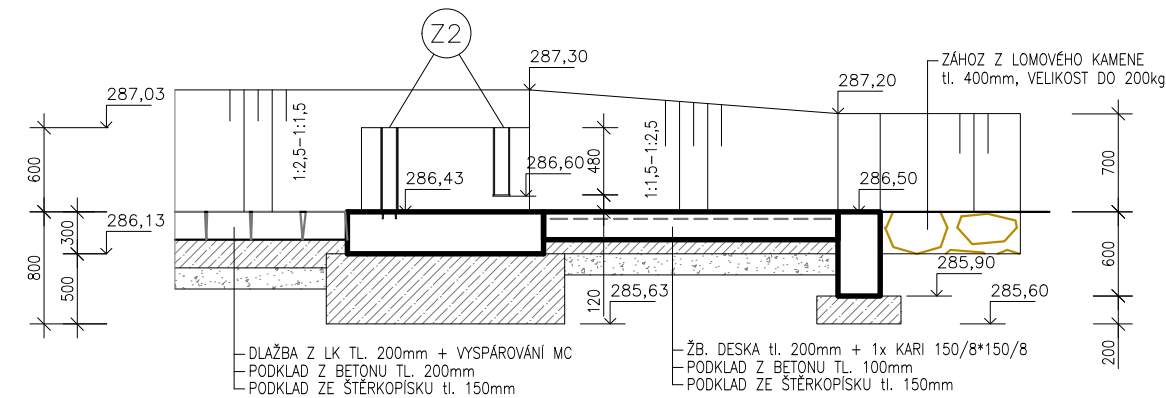
OPRAVA NORNÉ STĚNY  
ŘEZ B-B

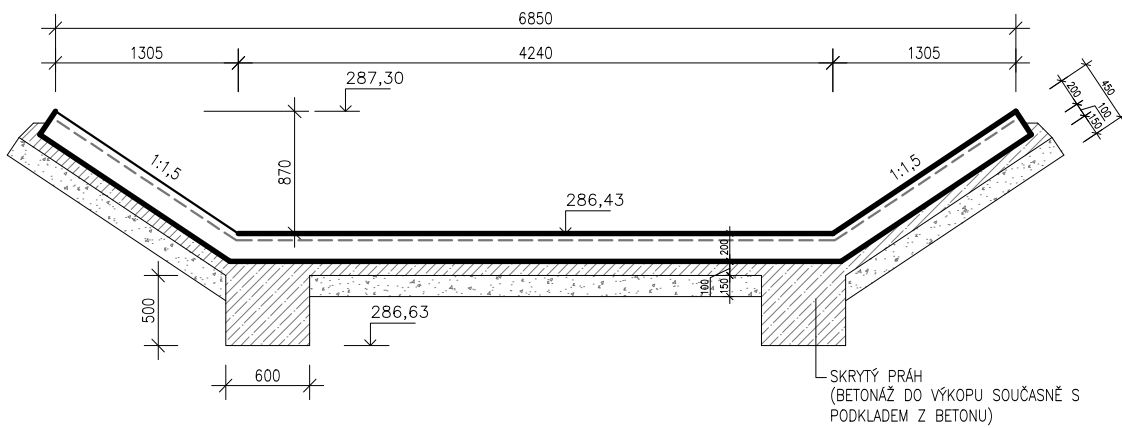
PŘÍČNÝ ŘEZ KORYTEM NAD OBJEKTEM  
V MÍSTĚ NAPOJENÍ NA OBJEKT NORNÉ STĚNY

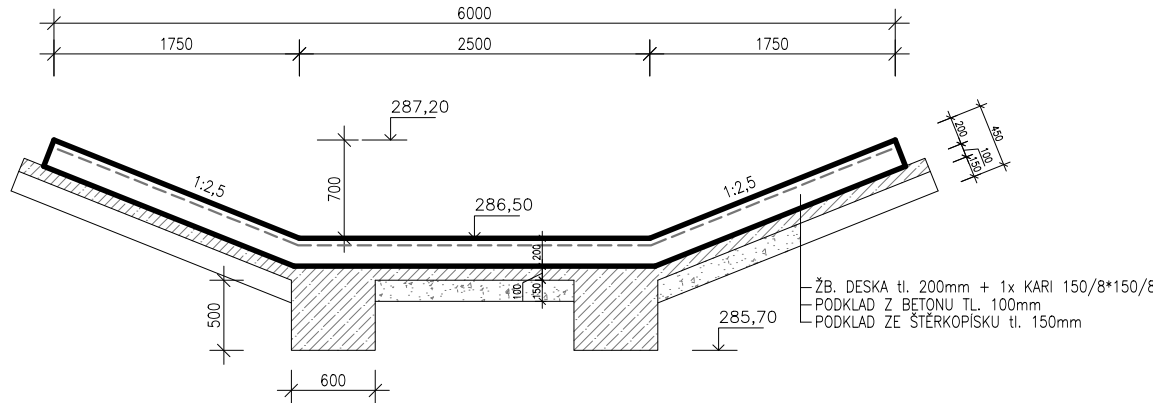
PŘÍČNÝ ŘEZ KORYTEM NAD OBJEKTEM  
V MÍSTĚ NAPOJENÍ NA STABILIZAČNÍ PŘÁH
