Ing. Milan Bartolšic	Ing. Jan Varadinec		
Investor: Povodí Moravy, s.p., Dřevařská 11, 60200 Brno		Formát	
Akce: Ludkovický potok, Ludkovice, ř.km 7,424, oprava limnigrafické stanice a poškozených částí opevnění koryta toku		Datum	červen 2022
		Číslo stavby	
Příloha: OPRAVA NORNÉ STĚNY VÝKRES VÝZTUŽE		Měřítko 1:50	Číslo přílohy D.1.2.b.4

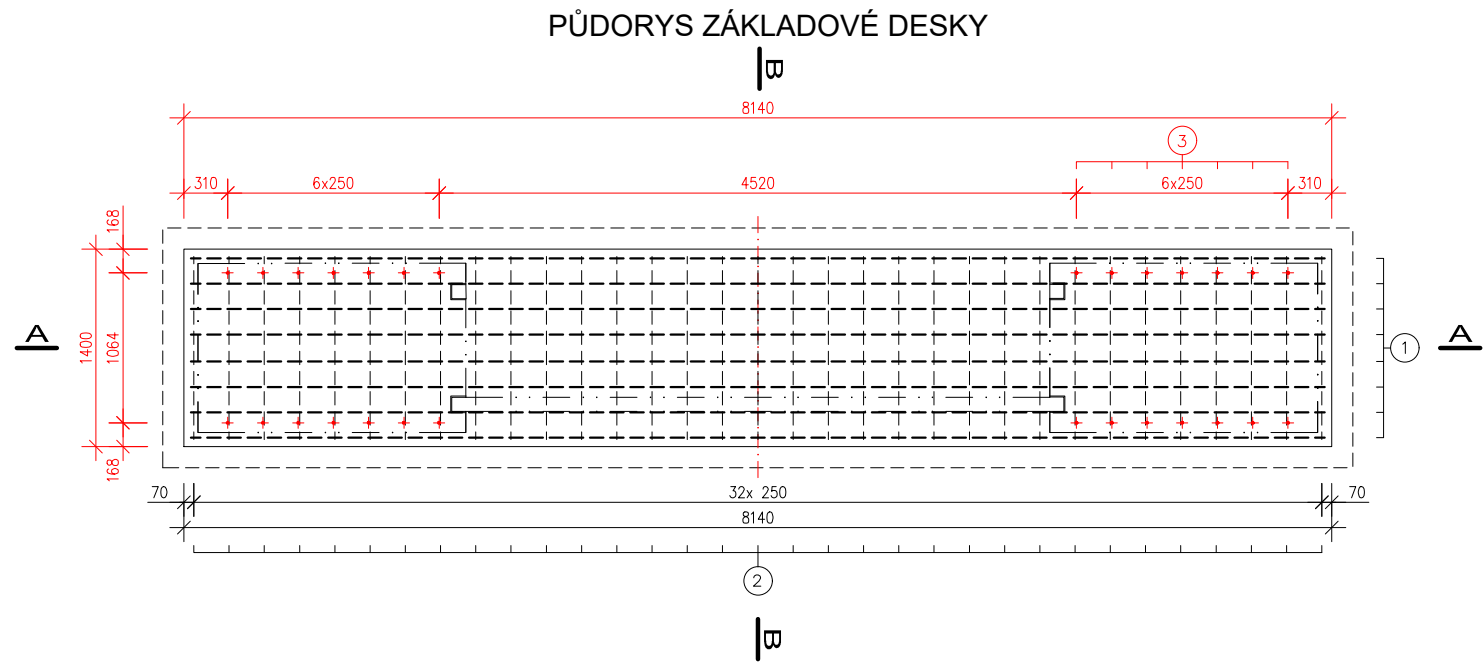
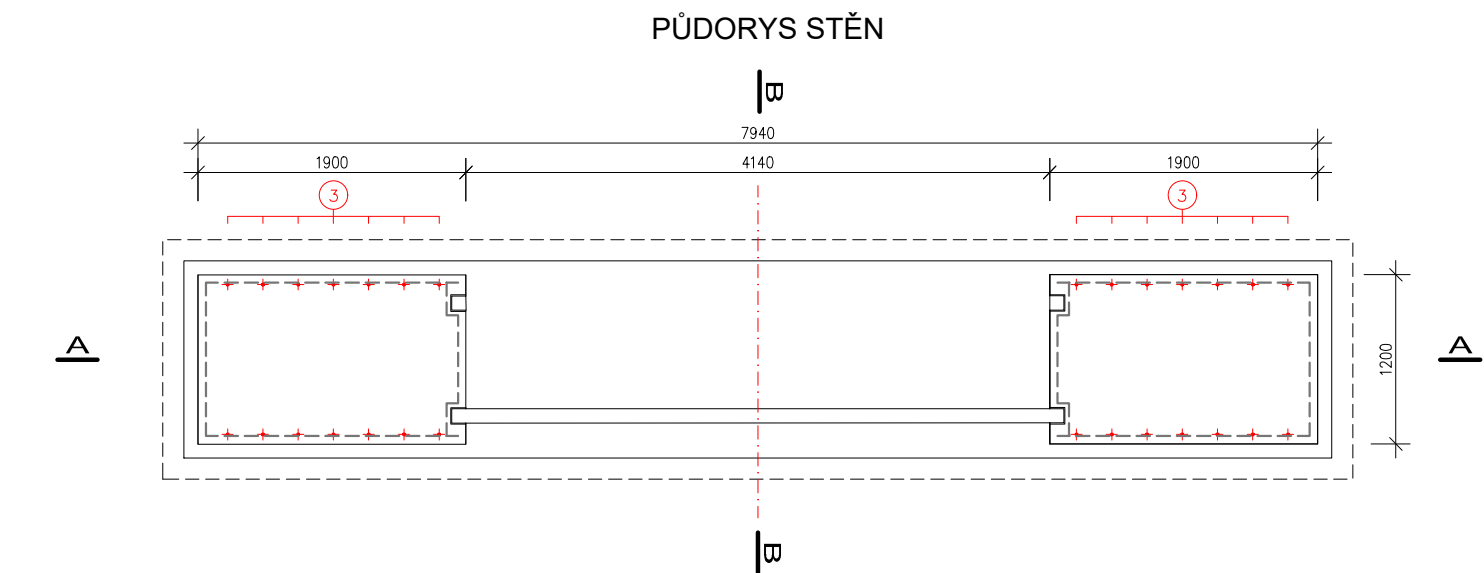
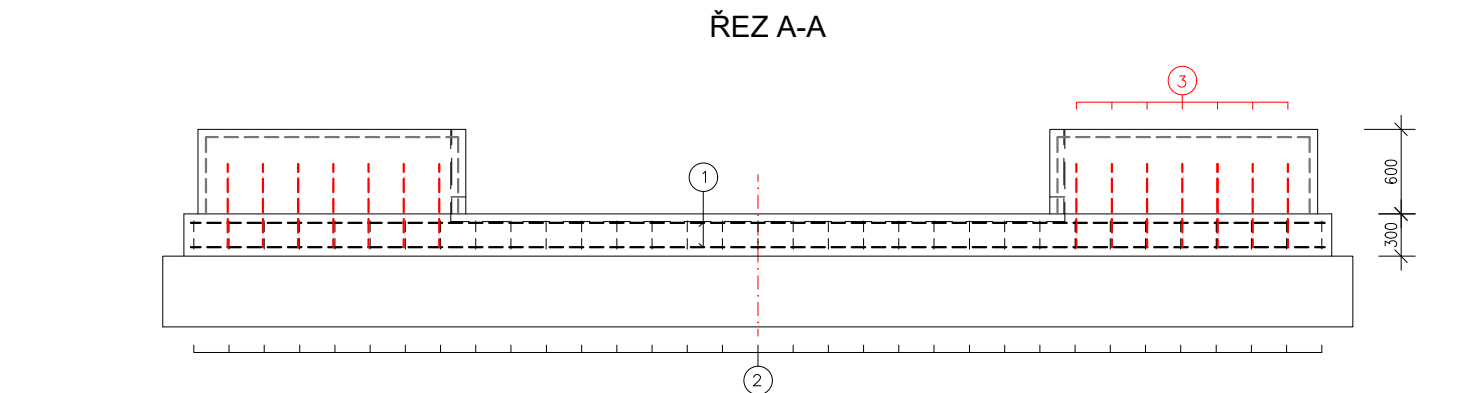
1) $\varnothing 12/4400\text{mm}$, 32ks

(K1) KARI 150/6*150/6 ... 13,20*3,03 = 40,00kg

BETON C25/30–CX4–XF3
OCEL 10505
SÍŤ 150/6 x 150/6 (PŘESAŘ 450mm)
KRYTÍ VÝZTUŽE 50mm
