PŘÍČNÝ ŘEZ KYNETOU

<b>AQUA CENTRUM</b> Břeclav s.r.o. Kapusty 27, 690 06 Břeclav IČO 60710063, DIČ CZ60710063 tel.: 519 333 689, email: aqc@wo.cz	
Ing. Milan Bartolšic	Ing. Jan Varadínek			
Investor: Povodí Moravy, s.p., Dřevařská 11, 60200 Brno			Formát	
Akce: <b>Ludkovický potok, Ludkovice, ř.km 7,424, oprava limnigrafické stanice a poškozených částí opevnění koryta toku</b>			Datum	červen 2022
			Číslo stavby	
Příloha: OPRAVA OPEVNĚNÍ SVAHŮ A DNA KORYTA ŽB KYNETA – VÝKRES VÝZTUŽE			Měřítko 1:25	Číslo přílohy <b>D.1.2.b.2</b>

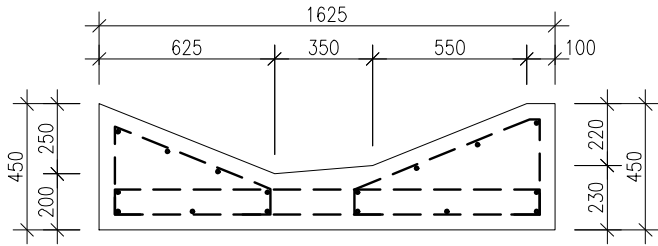
- VÝZTUŽ SE V MÍSTĚ SCHODŮ A PROSTUPŮ PROSTŘÍHÁ
