VD LIPNO I
LEVOBŘEŽNÍ VSTUP DO HRÁZE
Inženýrskogeologický průzkum

Prosinec
2020

**Závěrečná zpráva o výsledcích inženýrskogeologického průzkumu prostoru
předpokládané výstavby levobřežního vstupu do hráze vodního díla Lipno I.**

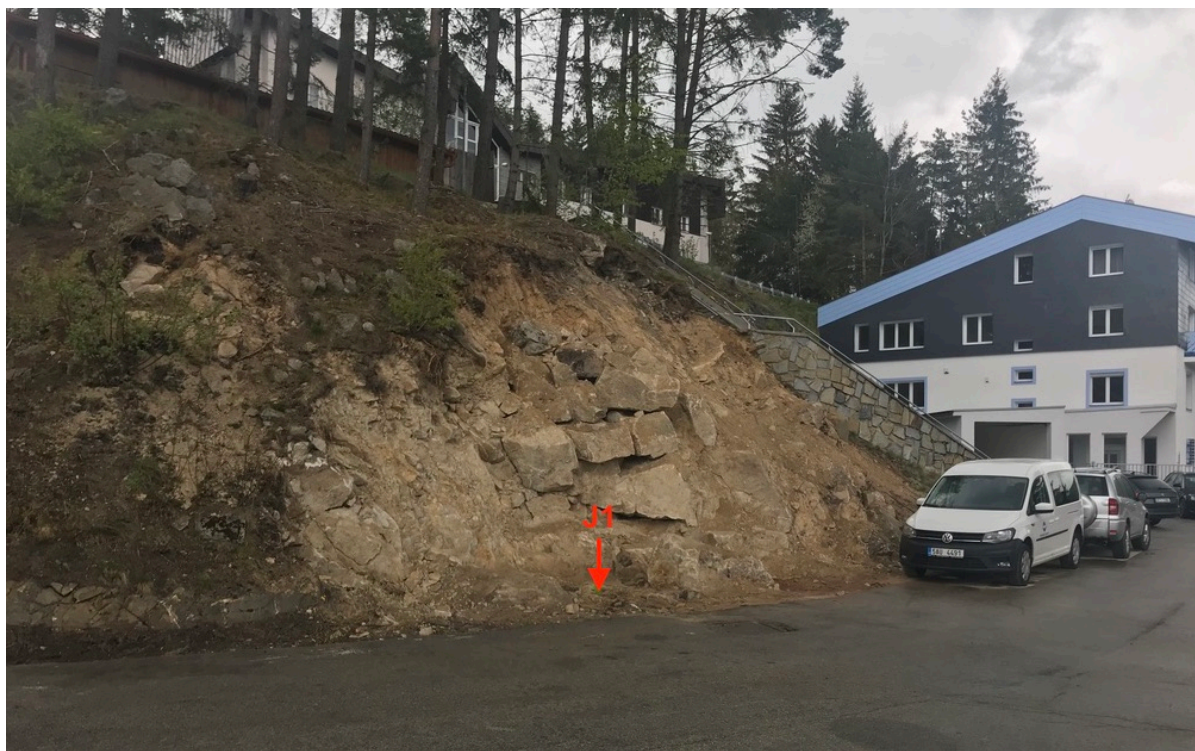
Obrázek č. 3.1: Pohled na zájmový prostor s umístěním vrtu J1

Přístupová štola šířky 1,8 m a výšky 2,2m bude dlouhá cca 15,1 m, z toho cca 1,5 m je tvořeno průrazem ze stávající revizní chodby. Přístupová šachta vnitřních rozměrů 2,5 x 2,5 m a hloubky 7,8 m bude situována v levobřežním svahu nad komunikací od koruny hráze k provozní budově (obrázek č.3.1). Ražba podzemních objektů se předpokládá s použitím trhacích prací podle zásad NRTM. V úseku mezi stávajícím schodištěm a vstupní šachtou bude proveden odřez výšky do 4 m stabilizovaný opěrnou zdí.

Na základě požadavku objednatele byly v zájmovém prostoru provedeny tři jádrové vrty (příloha č.2). Svislé vrty J1 a J2 hloubky 10,3 m jsou umístěny v oblasti zahloubení vstupní šachty (J1, obr. 3.1), resp. v trase vstupní chodby (J2). Vodorovný vrt J3 je umístěn v čelbě revizní chodby v bloku 0 betonové části hráze.

V průzkumných vrtech nebylo zaznamenáno výraznější tektonické porušení horninového masívu. Z okolních skalních výchozů je zřejmé, že horninový masív je porušen trhlinami soustředěnými do třech vzájemně kolmých systémů ploch nespojitosti, určujících jeho blokovitou strukturu (obr. č. 3.1). Systém „A“ ploch nespojitosti probíhá ve směru cca JV-SZ se sklonem k JZ, je tedy zhruba souběžný se směrem ražby vstupní chodby. Odlučné plochy systému „B“ ploch nespojitosti se sklání v JV směru. Diskontinuity těchto systémů jsou vcelku strmě ukloněné – upadají ve sklonech cca 60 - 80°. Systém „C“ ploch odlučnosti probíhá subhorizontálně až mírně šikmo a podmiňuje lavicovitou odlučnost horninového masívu.

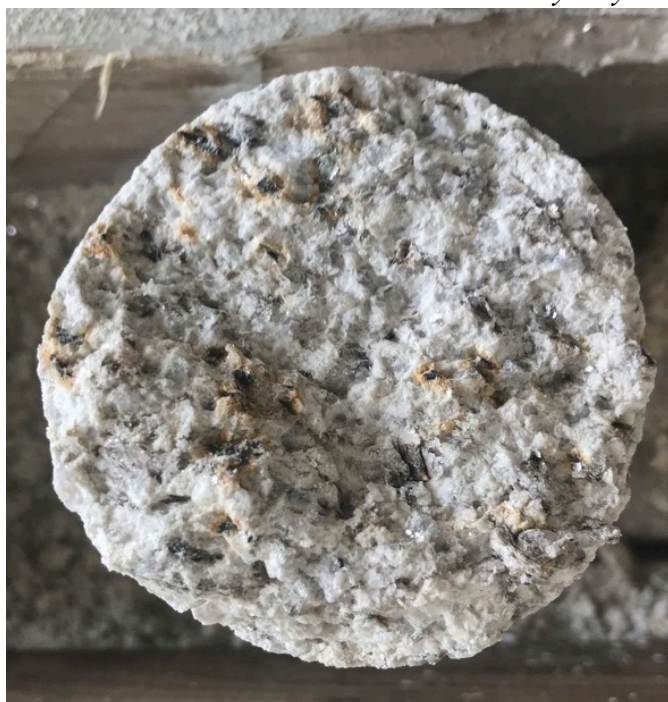
Obrázek č. 7.1: Detail hrubozrnné struktury žuly.

Skalní masív je v posuzovaném prostoru budován krystalickými, vyvřelými horninami moldanubického plutonu (eisgarnský granit). Z petrografického hlediska se jedná o dvojslídnu (muskovit-biotitickou) žulu světle béžového zabarvení, s jemným narůžovělým nádechem, nevýrazně skvrnitou, hrubozrnné struktury s vyrostlicemi tence tabulkovitého draselného živce (obrázek č. 7.1).
