SOUŘADNICOVÝ SYSTÉM: S-JTSK, VÝŠKOPISNÝ SYSTÉM: Bv  
+0,000 = 765,560 m.n.m.  
Investor: Povodí Labe, státní podnik  
Vlastník: Vojtěch 9518,  
Slezské Předměstí  
500 03 Hradec Králové  
Architekt: Archsign  
Ing. arch. Petr Šobota  
Všeobecná 897,  
Praha 10 - Vršovice  
archsign@archsign.cz  
Akce: VD Souš, rekonstrukce  
objektu č.p. 900,  
č.219180020  
Stupeň: DVSP  
Výkres: C.3  
Revize: 2/2022  
Měřítko: 1 : 200  
SITUACE KOORDINACE

**Klas:** VD Souš, rekonstrukce objektu č.p. 900, č.219180020

**POHLEDY**

REKONSTRUKCE GARÁŽE-REZY, POHLEDY  
Mřížka: 1:50

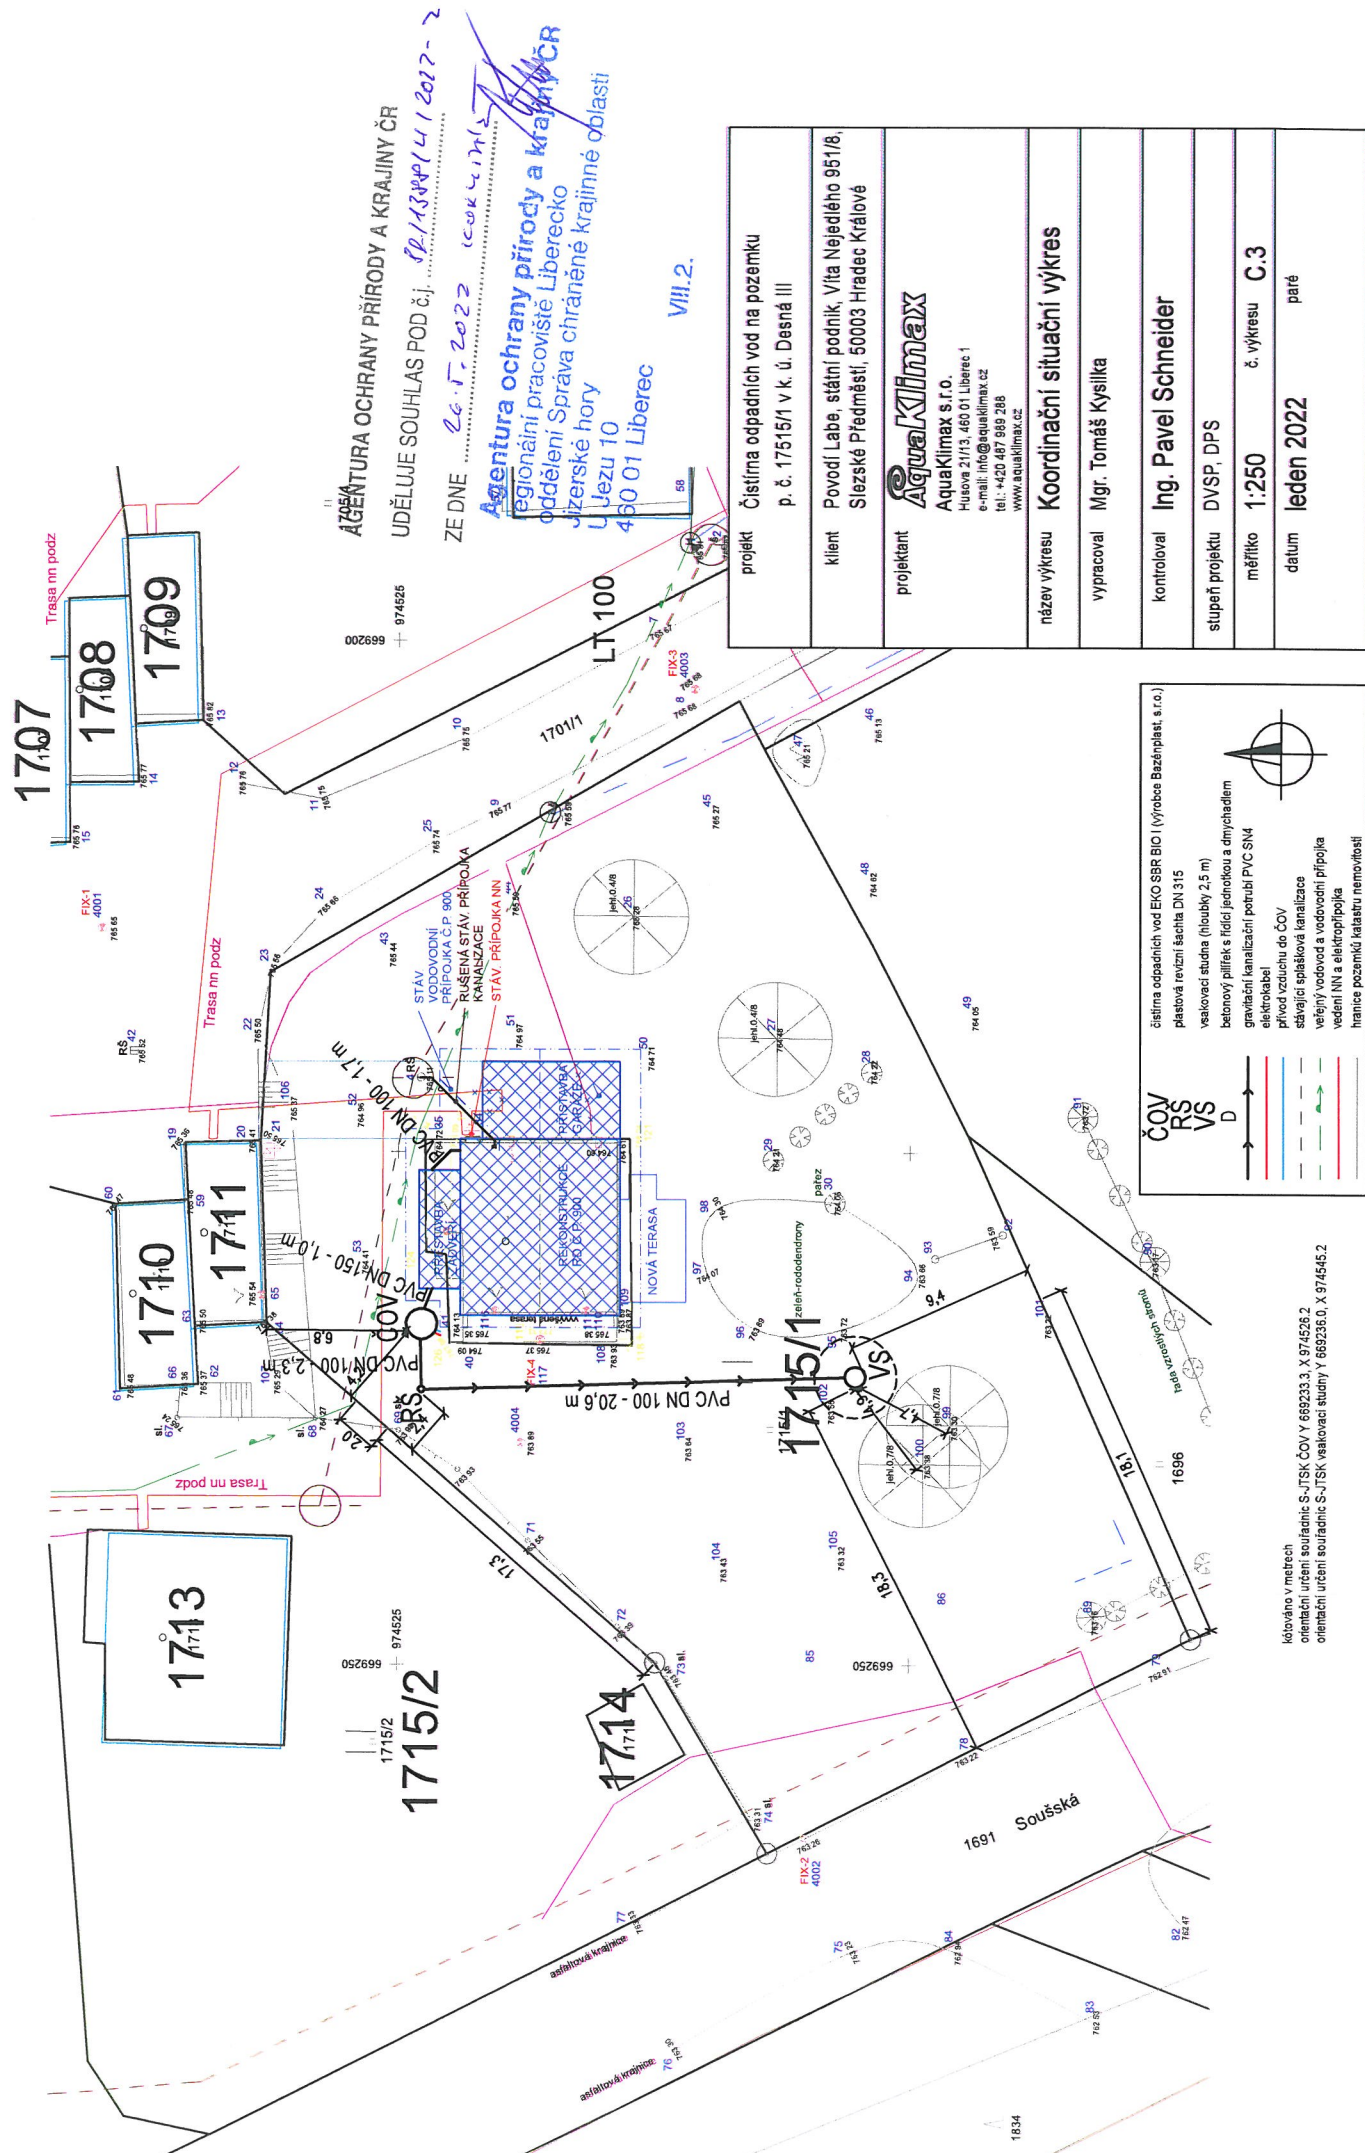
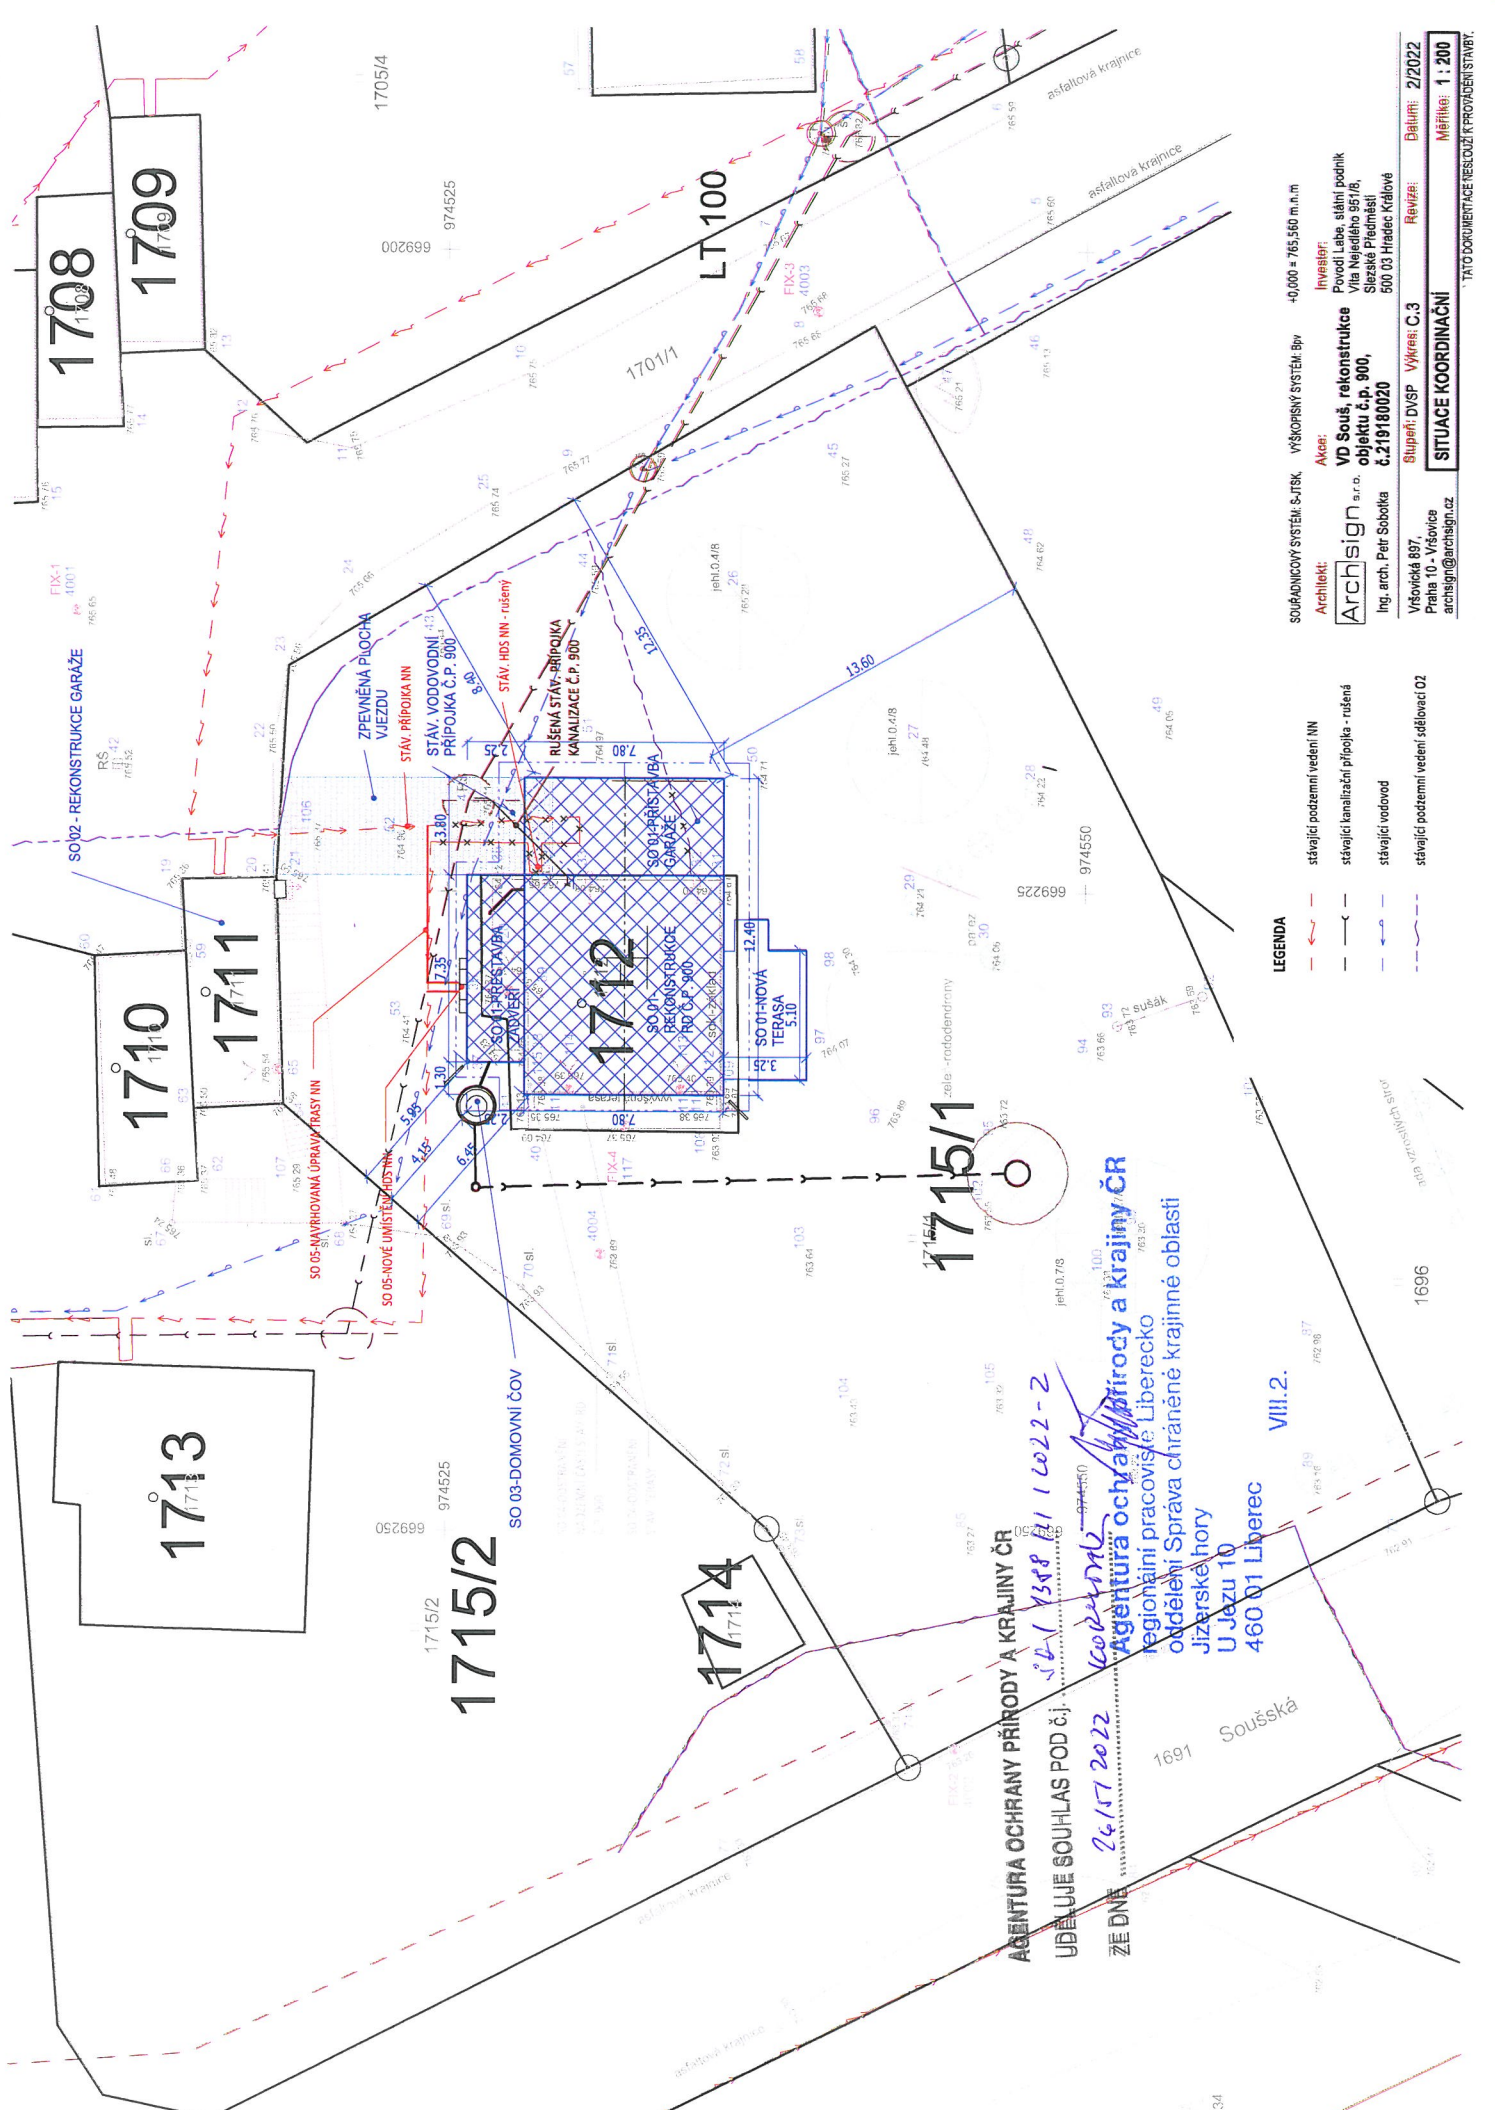
- stávající podzemní vedení NN
- stávající kanalizační přípojka - rušená
- stávající vodovod
- stávající podzemní vedení s délkou 02

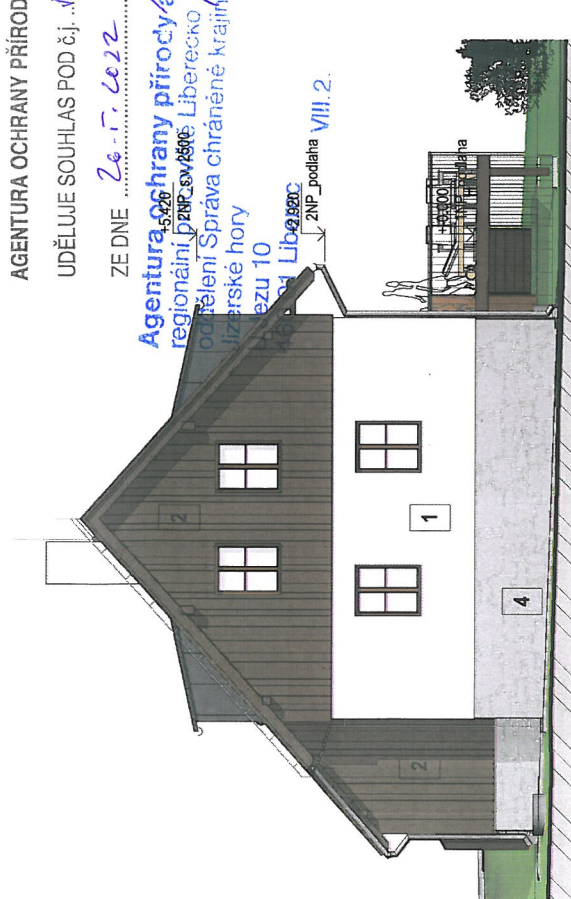
POHLED ZÁPADNÍ

- 1 omítka
- 2 dřevěný obklad
- 3 falcovaná plechová střešní krytina
- 4 kamenný obklad
- 5 otvíravá dřevěná okenice
