PODÉLNÝ PROFIL
1:2000/100

SO02 - ÚPRAVA NAPOJENÍ STÁVAJÍCÍ
LB PROTIPOVODŇOVÉ ZÍDKY
NA STÁVAJÍCÍ TERÉN

AQUA CENTRUM Břeclav s.r.o.	
Ing. Milan Bartolšic	Ing. Jan Varadinek			Kapusty 27, 690 06 Břeclav IČO 60710063, DIČ CZ60710063 tel.: 519 333 689, email: aqc@wo.cz	
Investor: Povodí Moravy, s.p., Dřevařská 11, 60200 Brno					
Akce: Dyje Břeclav, LB ř.km 20,900-21,700 oprava protipovodňové zídky DOKUMENTACE PRO PROVÁDĚNÍ STAVBY			Formát		
			Datum		listopad 2024
			Číslo stavby		
			Měřítko		Číslo přílohy
Příloha: SO02 – ÚPRAVA NAPOJENÍ STÁVAJÍCÍ LB PROTIPOVODŇOVÉ ZÍDKY NA STÁVAJÍCÍ TERÉN PODÉLNÝ PROFIL			1:2.000/100		D.1.2.b.2

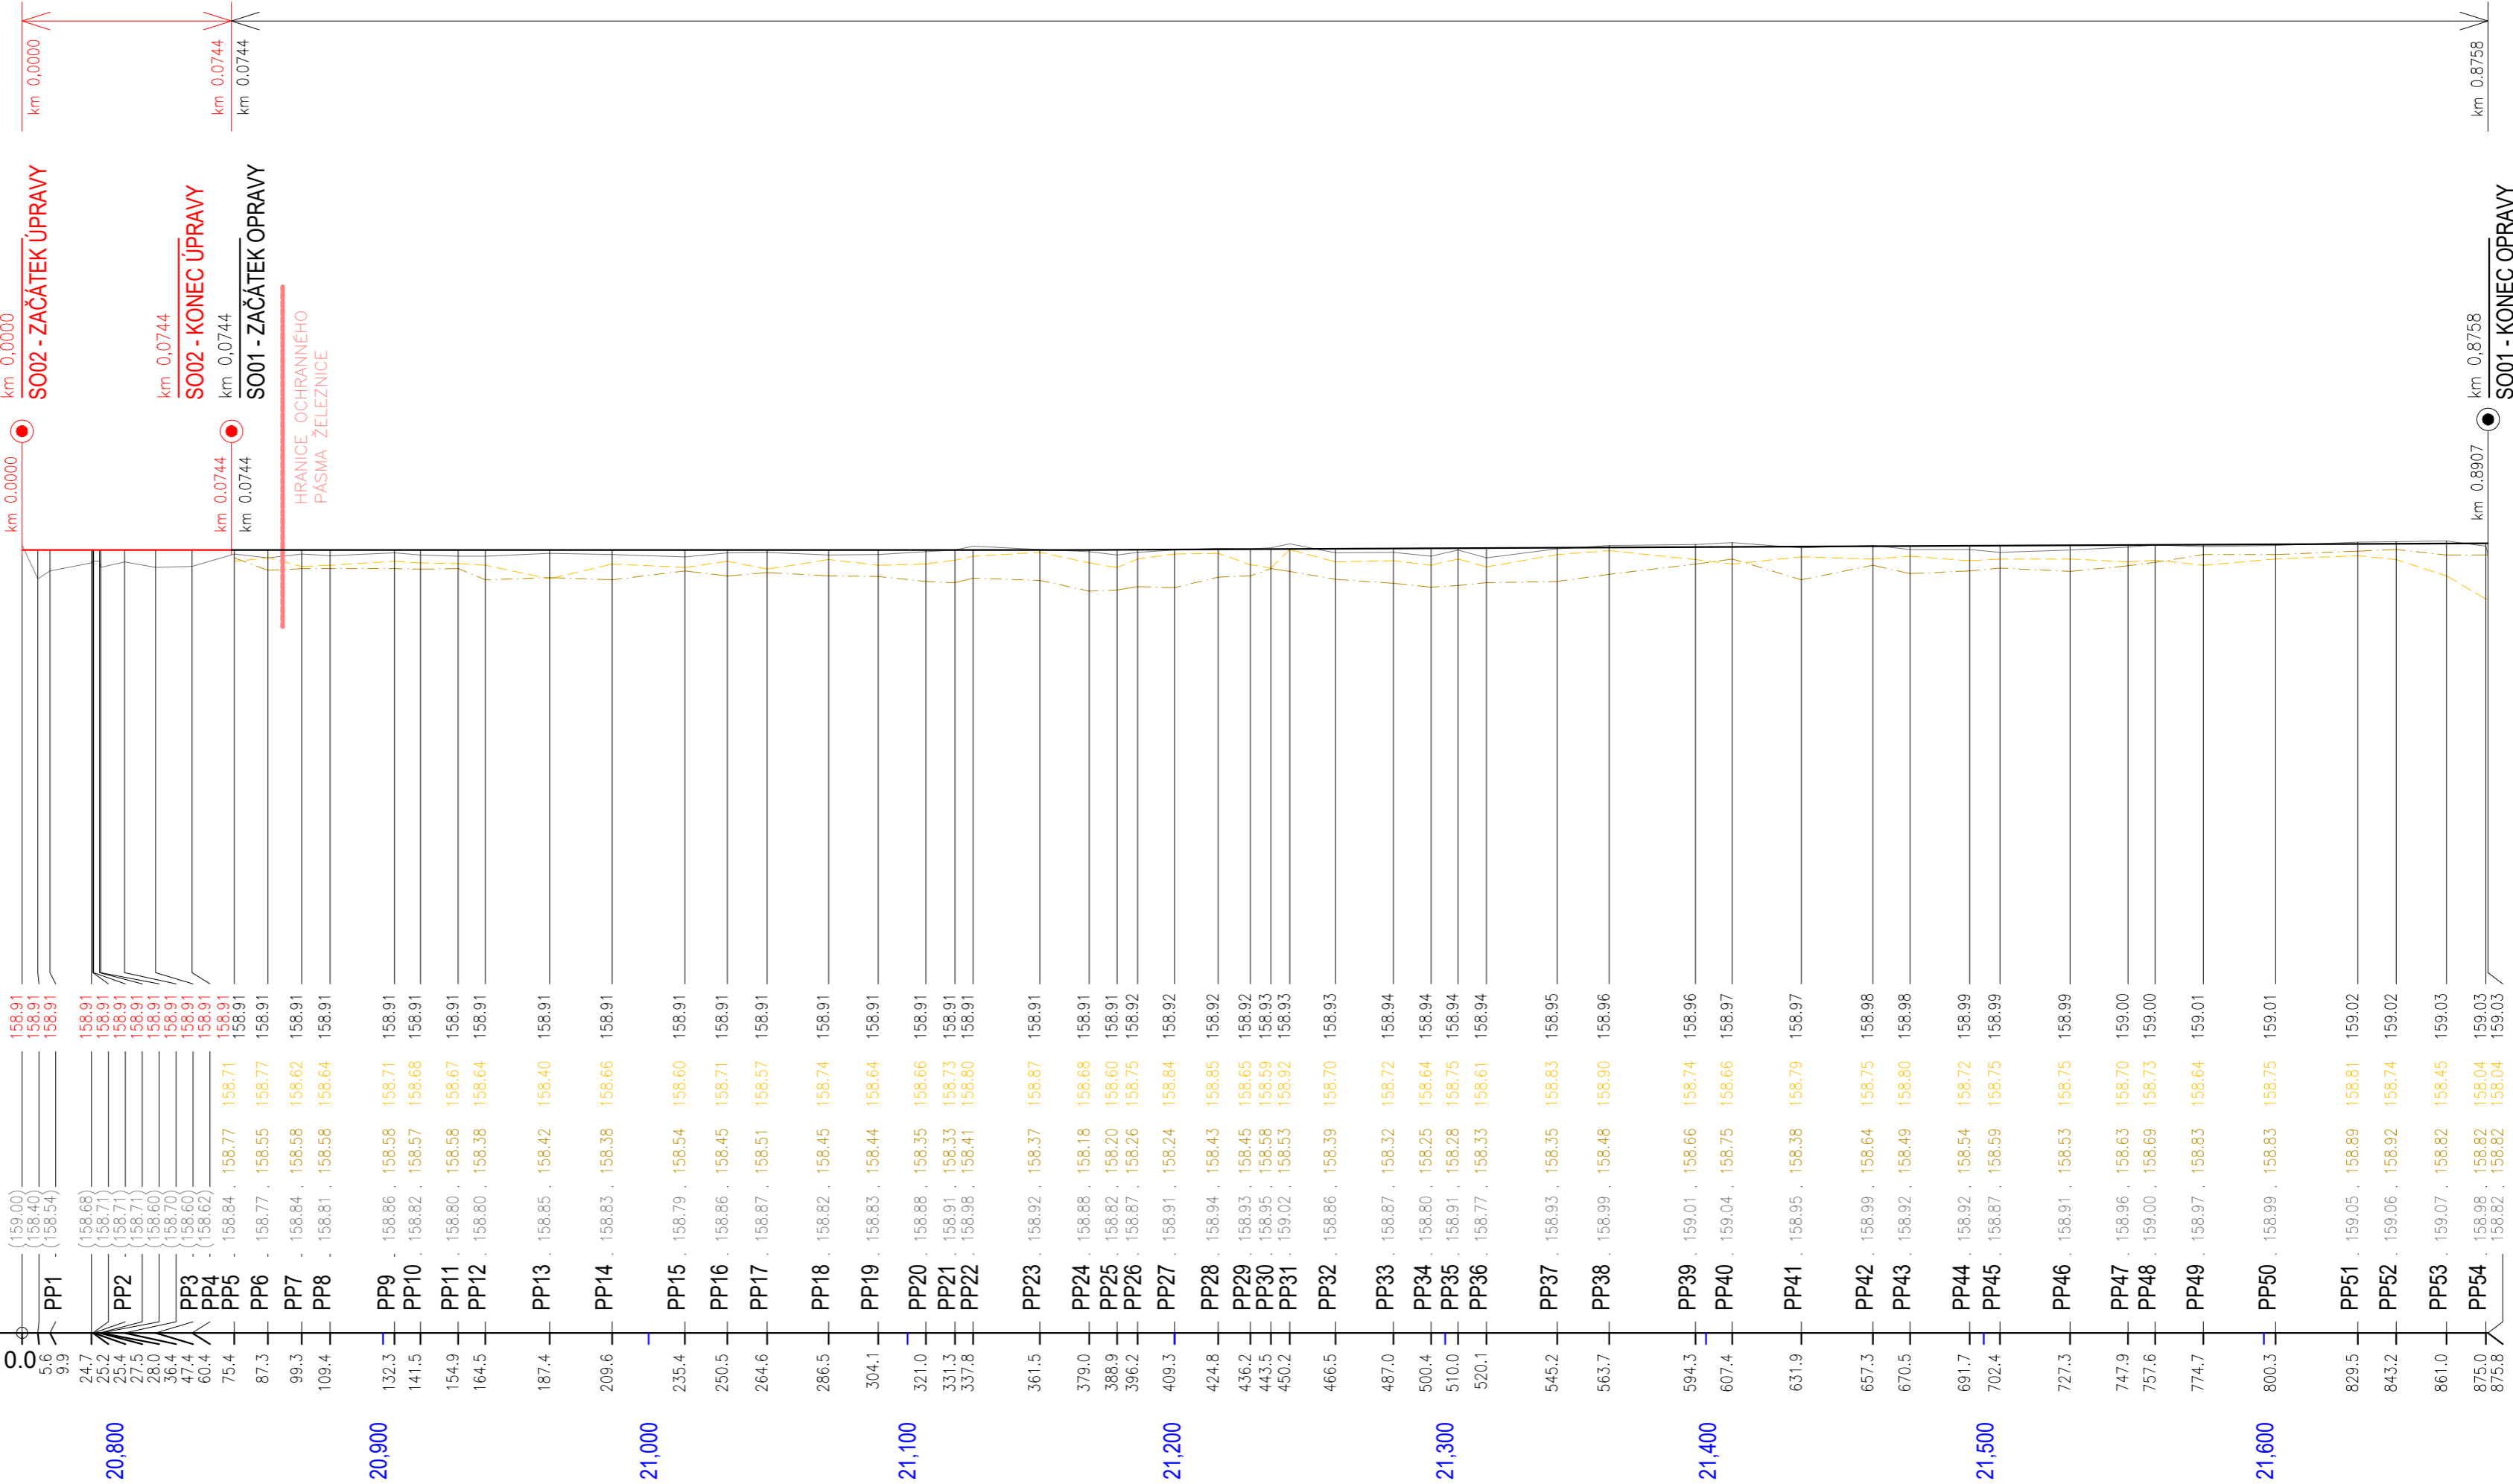
SO01 - OPRAVA STÁVAJÍCÍ LB PROTIPOVODŇOVÉ ZÍDKY

KORUNA ZÍDKY – ÚPRAVA
OPRAVA V RÁMCI SO01
NA PROJEKTOVANOU ÚROVEŇ
NÁVODNÍ PATA

OPRAVA JE PROVÁDĚNA V RÁMCI STÁVAJÍCÍHO TĚLESA PROTIPOVODŇOVÉ ZÍDKY
