TABULKA VÝZTUŽE PRO 1 DILATAČNÍ CELEK dl. 6,00m (bez prořezu)

<b>AQUA CENTRUM</b> Břeclav s.r.o. Kapusty 27, 690 06 Břeclav IČO 60710063, DIČ CZ60710063 tel.: 519 333 689, email: aqc@wo.cz	
Ing. Milan Bartolšic		Ing. Jan Varadínek			
Investor: Povodí Moravy, s.p., Dřevařská 11, 60200 Brno					
Akce: <b>Dyje Břeclav, LB ř.km 20,900-21,700 oprava protipovodňové zídky</b> DOKUMENTACE PRO PROVÁDĚNÍ STAVBY				Formát	
				Datum	listopad 2024
				Číslo stavby	
Příloha: S001 – OPRAVA STÁVAJÍCÍ LB PROTIPOVODŇOVÉ ZÍDKY VZOROVÝ PŘÍČNÝ ŘEZ I – VÝKRES VÝZTUŽE				Měřítko 1:10	Číslo přílohy <b>D.2.1.b.1</b>

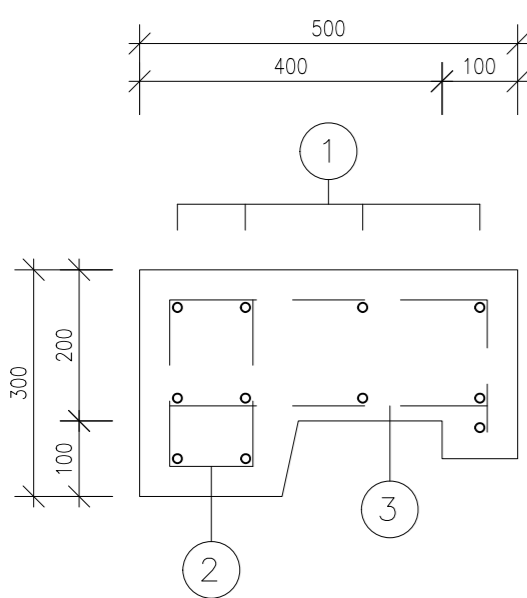
1 ØR12/5930 – 11ks

2 ØR8/760 – 24ks

3 ØR8/1260 – 24ks
