MORAVSKÝ RYBÁŘSKÝ SVAZ z.s.
pobočný spolek HOLEŠOV

Věc: Vyjádření k připravované projektové dokumentaci k akci Rusava, Holešov km. 15.220 – 16.270, oprava opevnění a stupňů , odstranění nánosů.

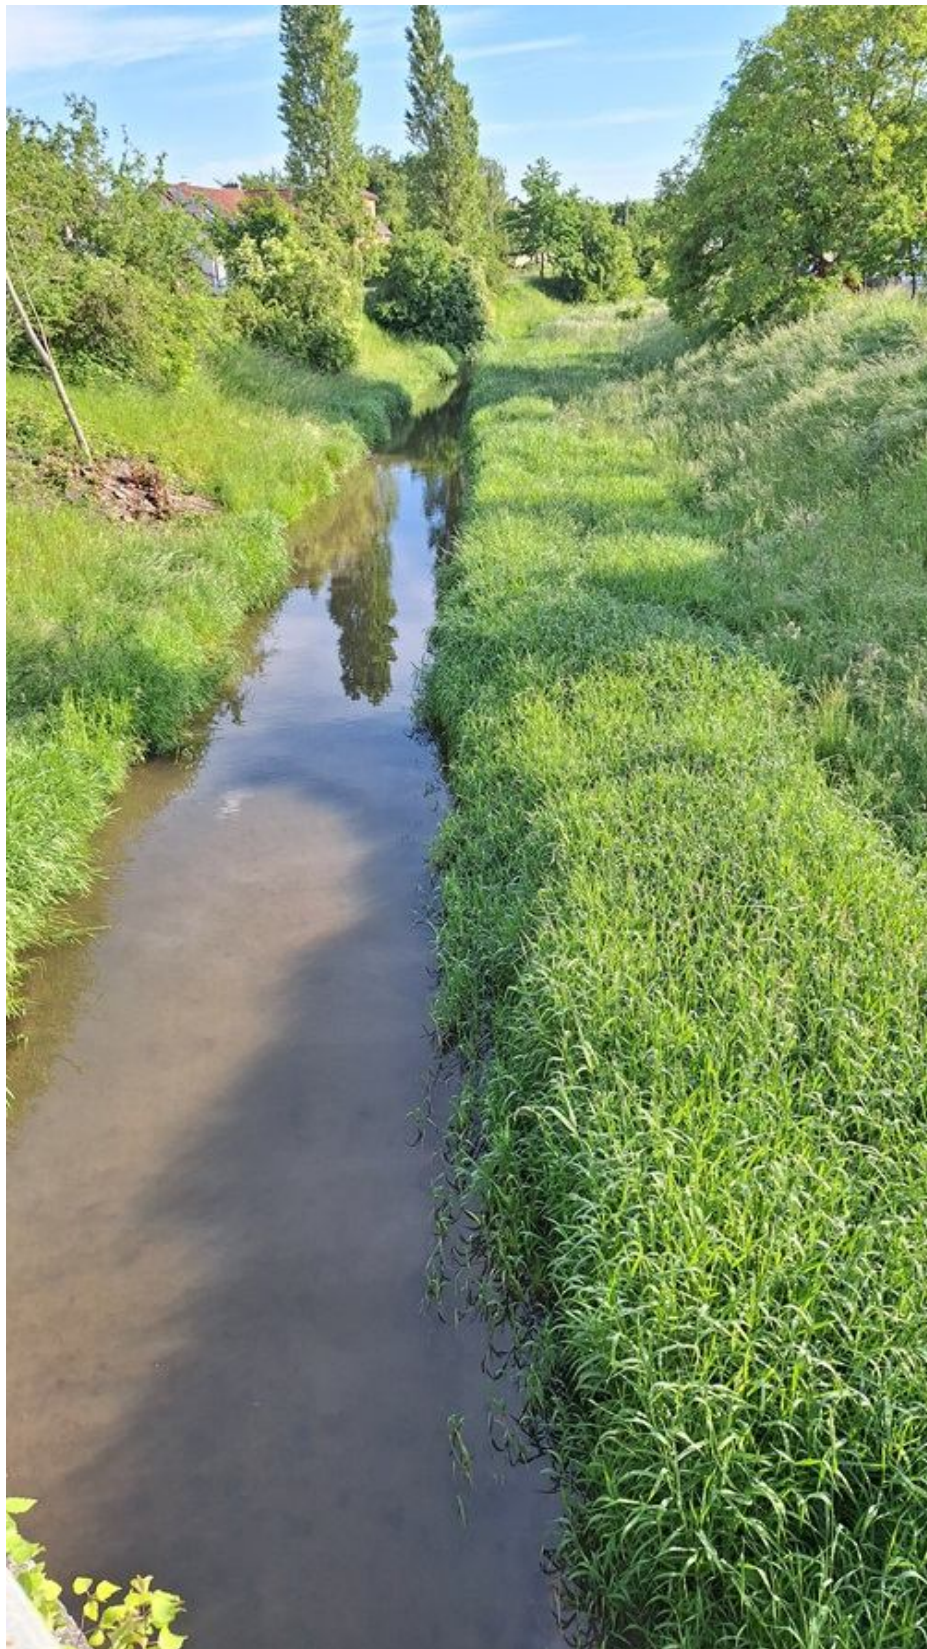
Příloha č.1

Vodnatost toku Rusava už není taková jako před mnoha léty a proto si příroda sama vytvořila takovou šíři koryta která zabezpečuje rybám i při nízkém průtoku alespoň minimální podmínky pro přežití ryb viz foto (příloha 1) Jedná se zejména o přežití pstruha obecného, jehož výskyt v pstruhových revírech i přes pravidelné vysazování ubývá .

Fotodokumentace stavu koryta toku Rusava v Holešově km. 15.220 – 15.270 dne 19.6.2024 před plánovanou opravou koryta toku.

Z těchto důvodů máme požadavek k projektové dokumentaci aby bylo dno koryta mírně vysvahováno v ohybech k náporové straně koryta a i v rovných úsecích aby se mohl vytvořit při trvale nízké vodnatosti toku alespoň i když úzký ale proudný a souvislý potok, který rybám umožňuje pohyb a migraci. Dále požadujeme v korytě rozmístit větší kusy lomového kamene pro krytí pstruha, protože je to stanovištní ryba a bez úkrytů bude jeho výskyt v této lokalitě potoka nemožný.

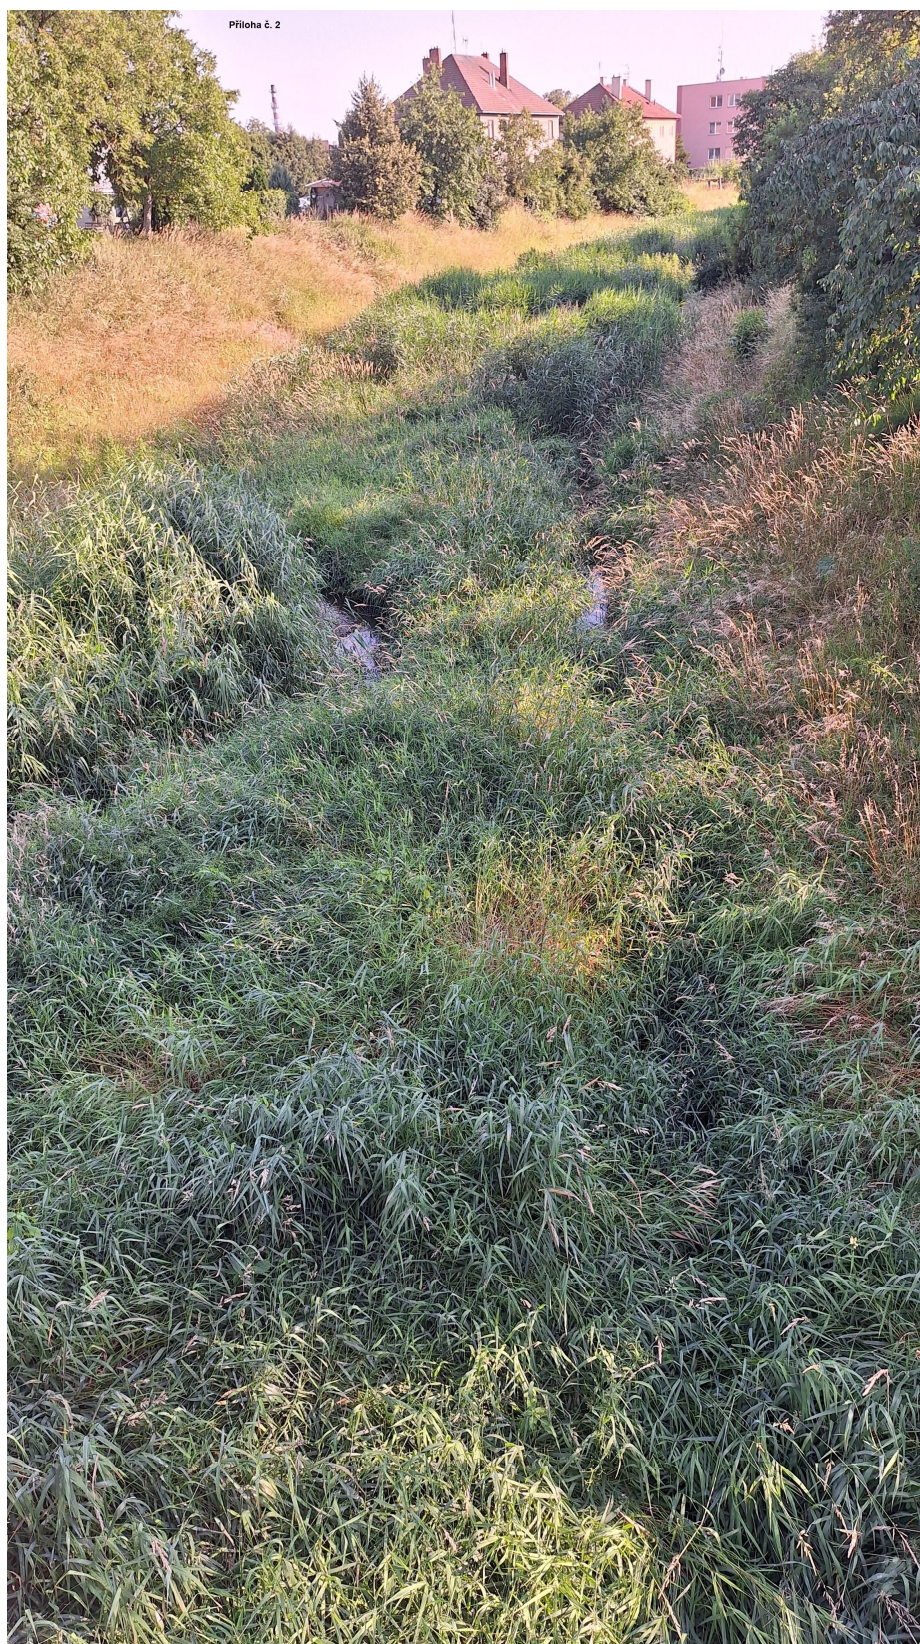
Příloha č.2

Dále máme připomínku k samotné projektové dokumentaci a to z důvodu, že před léty byla provedena oprava koryta toku Rusava pod plánovaným úsekem viz fotodokumentace příloha č.2, takovým způsobem, že břehy byly oškrabány až na zpevňující kámen a následně tato masa naplavenin, hlíny, travního porostu a vším co tam rostlo i s kořeny bylo rozhrnuto po roviny po dně koryta. Výsledek této revitalizace revíru se v tomto úseku změnil na mokřad k dobrým podmínkám pro populaci komárů ale ne pro lososovité a jiné druhy ryb.
