Protokol z místního šetření o zjištění rozsahu povodňových škod  
způsobených povodní ze dne 15. září 2024

1-02-... 106

Správce vodního toku: POVOĐÍ LABE, státní podnik

Lokalita (k.ú., obec): Olivětín, Brannov

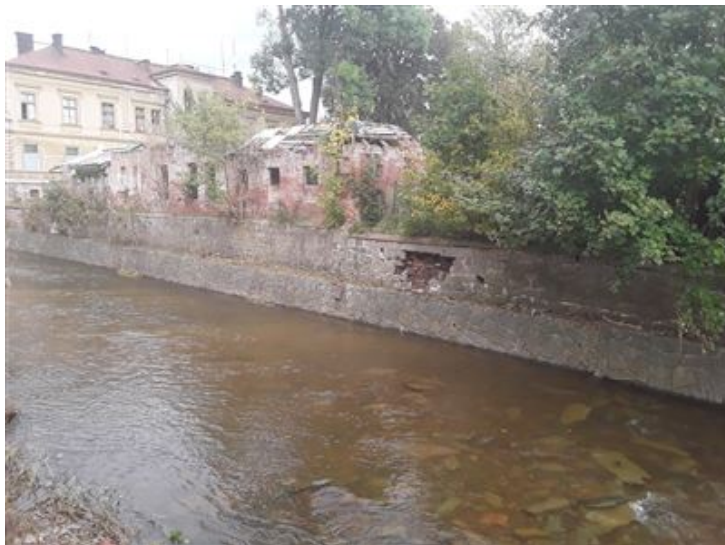
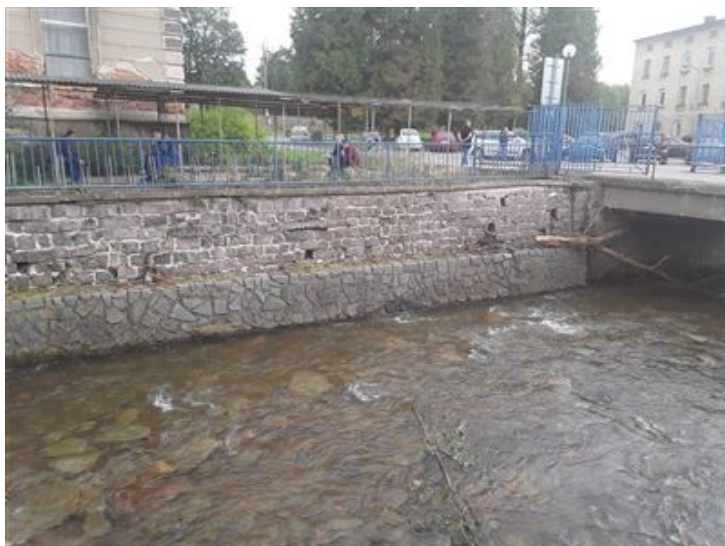
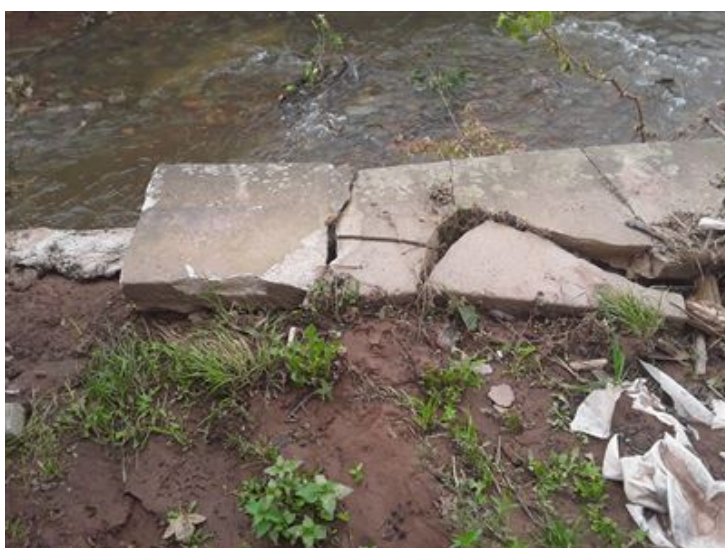
IDVT:10100289 - Stěnova řKM 37,430 - 37,550

Ke vzniku povodňové škody došlo v důsledku působení průtoku, který dosáhl Q **750**

**Ohrožení stability levého břehu vč. budov**
