Protokol z místního šetření o zjištění rozsahu povodňových škod způsobených povodní ze dne 15. září 2024

1-04-220

Vodní tok: HNENSKÝ POTOČEK

# Povodí Labe, státní podnik - povodňové škody září 2024

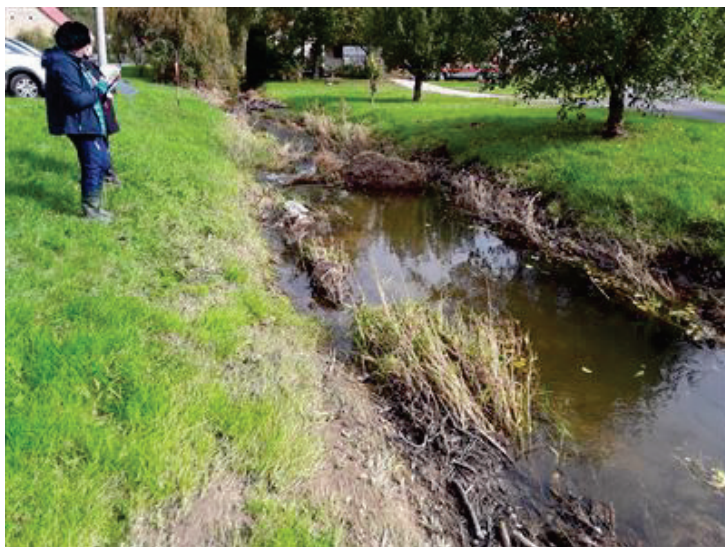
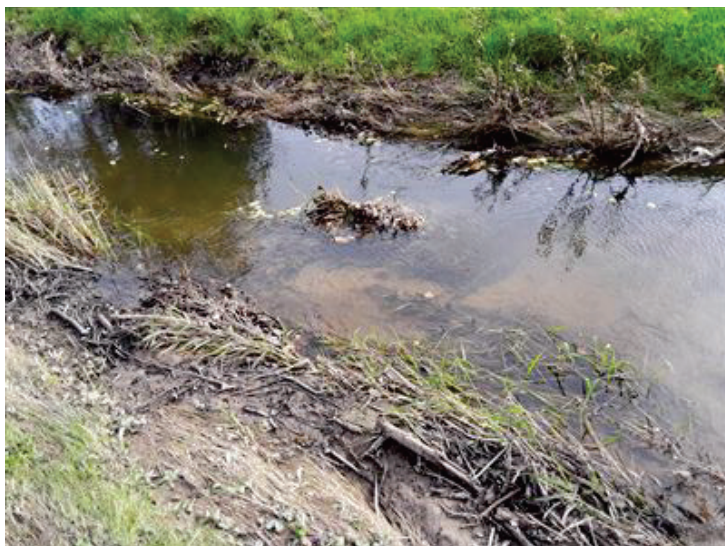
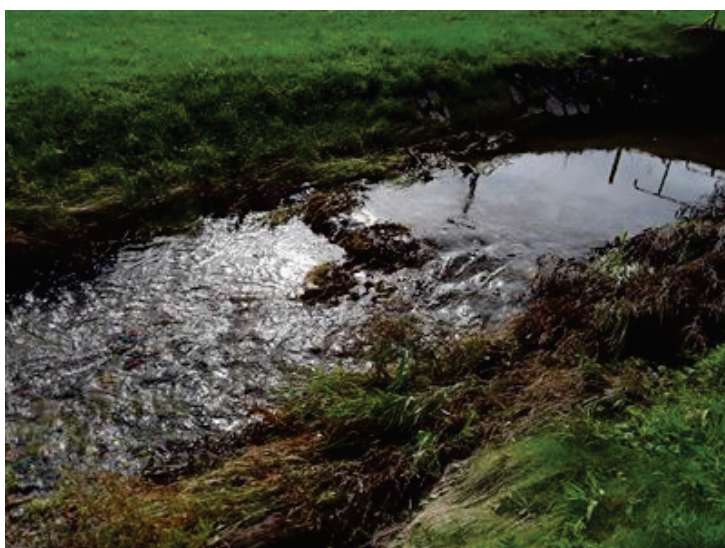
## Číslo protokolu: 1-04-220

OMEZENÍ KAPACITY PRŮTOČNÉHO PROFILU V INTRAVILU

MNOŽSTVÍ NÁNOSŮ  $2 + 10 + 3 + 10 + 7 + 3 + 1 + 30 = 66 \text{ m}^3$

DRUH SEDIMENTU ~~KAMENITÝ~~ / ~~ŠTĚRKOPÍSEK~~ / BAHNO /

IDVT:10100808 - Anenský potok řKM 3,100 - 3,900

POD VODOU / ~~NAD VODOU~~ / ČIŠTĚNÍ KORYTA ~~OPEVNĚNÉHO~~ DO 0,3m HL.

ZPŮSOB TĚŽENÍ BAGREM ZE ~~BŘEHU~~

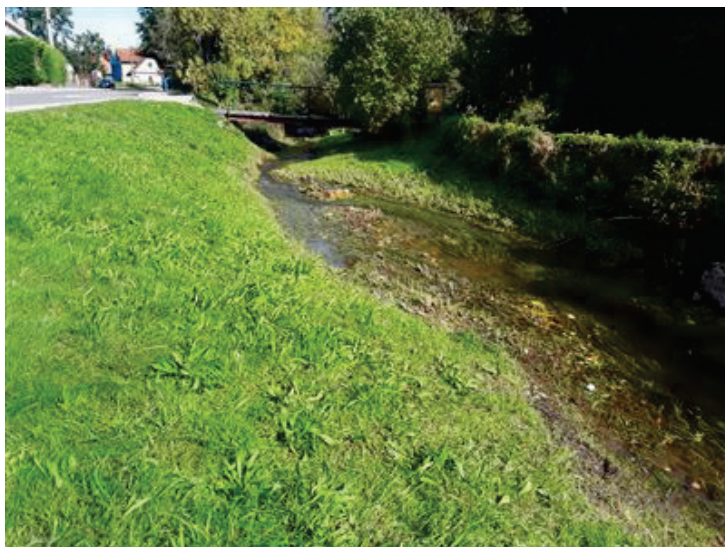
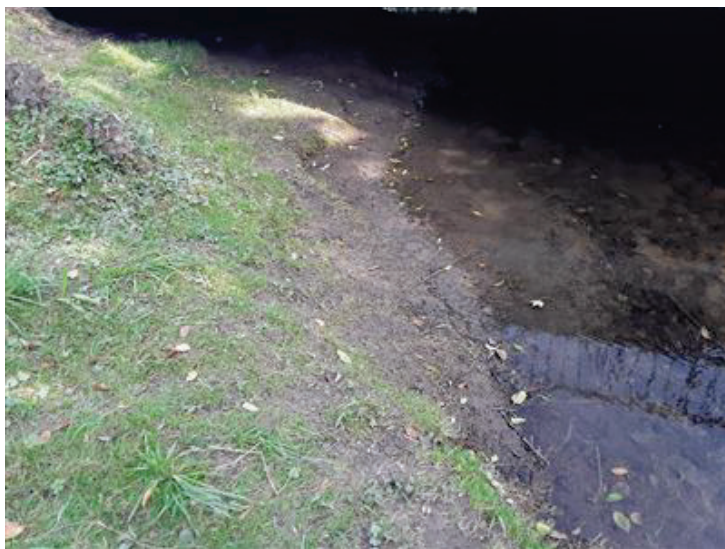
## Číslo protokolu: 1-04-221

OMEZENÍ PRŮTOČNÉHO PROFILU KORYTA V INTRAVILÁNU

MNOŽSTVÍ NÁNOSŮ  $5 + 5 + 4 + 5 + 40 + 40 + 10 + 10 = 119 \text{ m}^3$

DRUH SEDIMENTU KAMENITÝ / ŠTĚRKOPÍSEK / BAHNO /

IDVT:10100808 - Anenský potok řKM 0,300 - 1,830

POD VODOU / NAD VODOU / ČIŠTĚNÍ KORYTA OPEVNĚNÉHO DO 0,3m HL.

ZPŮSOB TĚŽENÍ BAGR ZE BŘEHU, Z CELKU CCA  $10 \text{ m}^3$  RUCNĚ
