Protokol z místního šetření o zjištění rozsahu povodňových škod způsobených povodní ze dne 15. září 2024

1-02-...140

Vodní tok: LABE

Název: VODHLABŮ, u k.ú. JMEVNICE

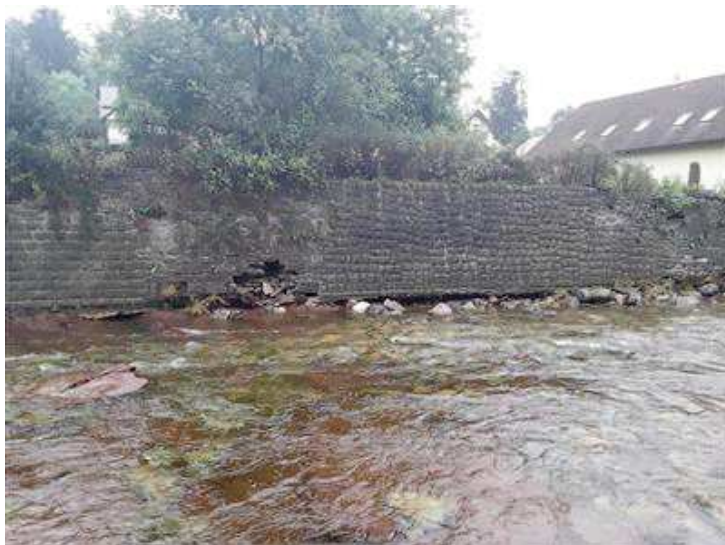
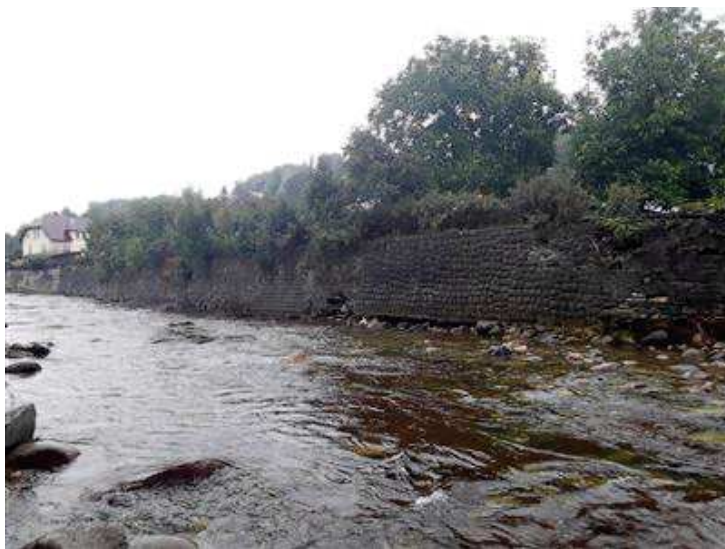
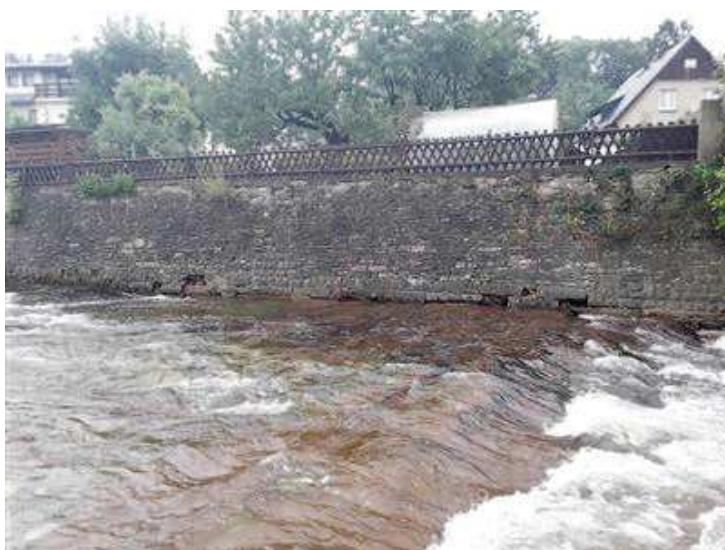
## Číslo protokolu: 1-02-140

IDVT:10100002 - Labe řKM 1071,500 - 1071,600
