Protokol z místního šetření o zjištění rozsahu povodňových škod způsobených povodní ze dne 15. září 2024

1-03-...134

Vodní tok: LABE

Název: PROSEČNÉ - HOSTINNÉ ÚPRAVA PT ÚSEKU TOKU

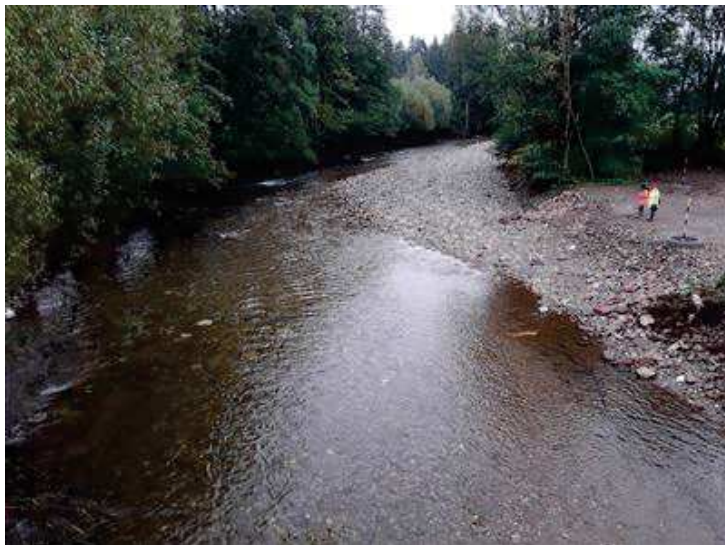
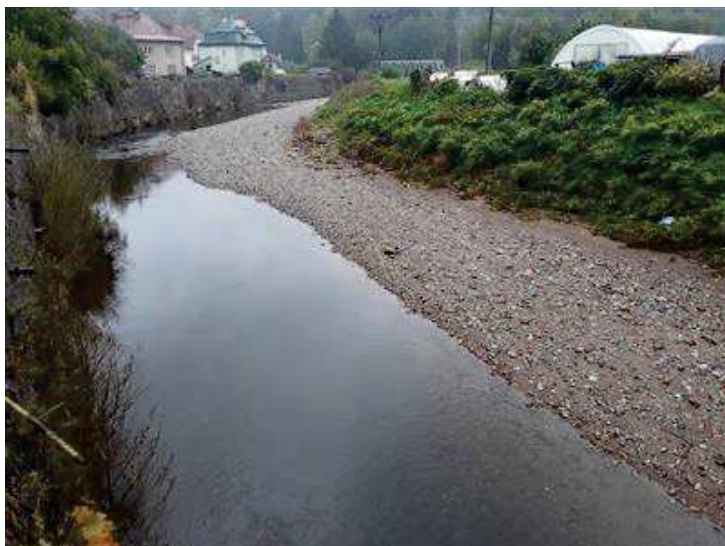
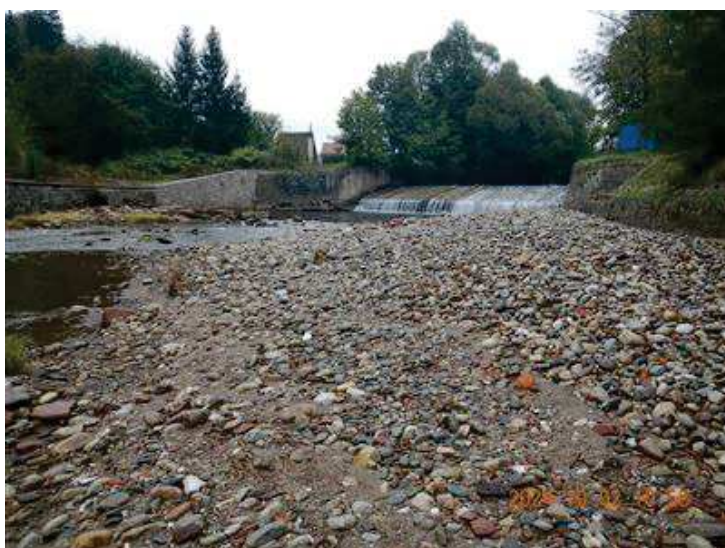
IDVT:10100002 - Labe řKM 1054,900 - 1057,700

Ke vzniku povodňové škody došlo v důsledku působení průtoku, který dosáhl Q 20

SNÍŽENÍ KAPACITY KORYTA

MNOŽSTVÍ NÁNOSŮ 2.035 m³
 DRUH SEDIMENTU KAMENITÝ / ŠTĚRKOPÍSEK / BAHNO /
 POD VODOU / NAD VODOU / ČIŠTĚNÍ KORYTA OPEVNĚNÉHO DO 0,3m HL.
 ZPŮSOB TĚŽENÍ bagnet
 VYSÁKNOUT VE VZDÁLENOSTI / NEVYSÁKNOUT
 DOPRAVA LODÍ / AUTEM
 PŘÍJEZD
 ODVOZNÁ VZDÁLENOST
 POPLATEK

p= proužek PB pod mostem 140 x 15 x ~ 0,2 = 420 m³
 mezi jez 70 x 5 x ~ 0,7 = 35 m³
 pod jez 40 x 10 x 1 = 400 m³
 30 x 10 x ~ 0,5 = 150 m³
 60 x 10 x ~ 0,25 = 150 m³
 nad mostem čD 180 x 10 x ~ 0,4 = 720 m³
 pod 11- 100 x 8 x ~ 0,2 = 160 m³
 2.035

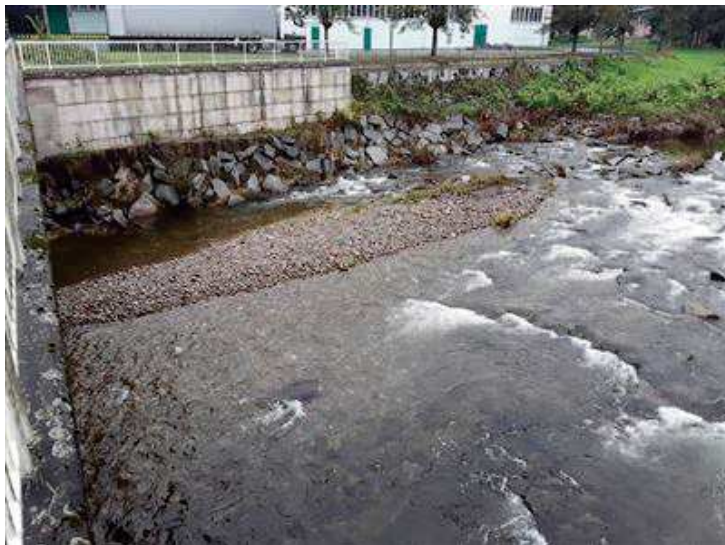
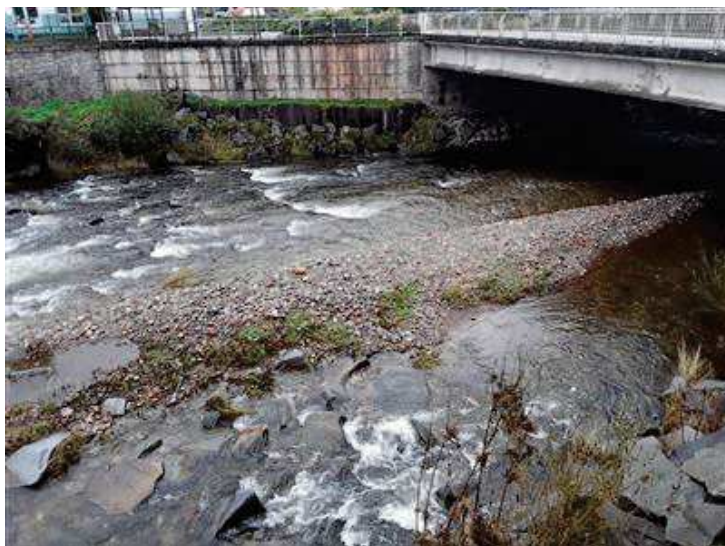
IDVT:10100002 - Labe řKM 1053,200 - 1053,300

Ke vzniku povodňové škody došlo v důsledku působení průtoku, který dosáhl Q20

SNÍŽENÁ KAPACITA KORYTA

MNOŽSTVÍ NÁNOSŮ 20 x 10 x 0,25 30m³
DRUH SEDIMENTU KAMENITÝ / ŠTĚRKOPÍSEK / BAHNO /
POD VODOU / NAD VODOU / ČIŠTĚNÍ KORYTA OPEVNĚNÉHO DO 0,3m HL.
ZPŮSOB TĚŽENÍ bagr
VYSÁKNOUT VE VZDÁLENOSTI / NEVYSÁKNOUT
DOPRAVA LODÍ / AUTEM
PŘÍJEZD
ODVOZNÁ VZDÁLENOST 500m
POPLATEK Hostinné KRPA
