Ing. Milan Bartolšic	Ing. Jan Varadinec		
Investor: Povodí Moravy, s.p., Dřevařská 11, 60200 Brno		Formát	
Akce: VVT Bystřička, Chvalčov, těžba sedimentů, oprava toku		Datum	listopad 2021
DOKUMENTACE PRO VYDÁNÍ SPOLEČNÉHO POVOLENÍ		Číslo stavby	
Příloha: S001		Měřítko	Číslo přílohy
OPRAVA STABILIZAČNÍCH STUŇŮ		1:50	D.1.1.b.5
VZOROVÝ VÝKRES OPRAV

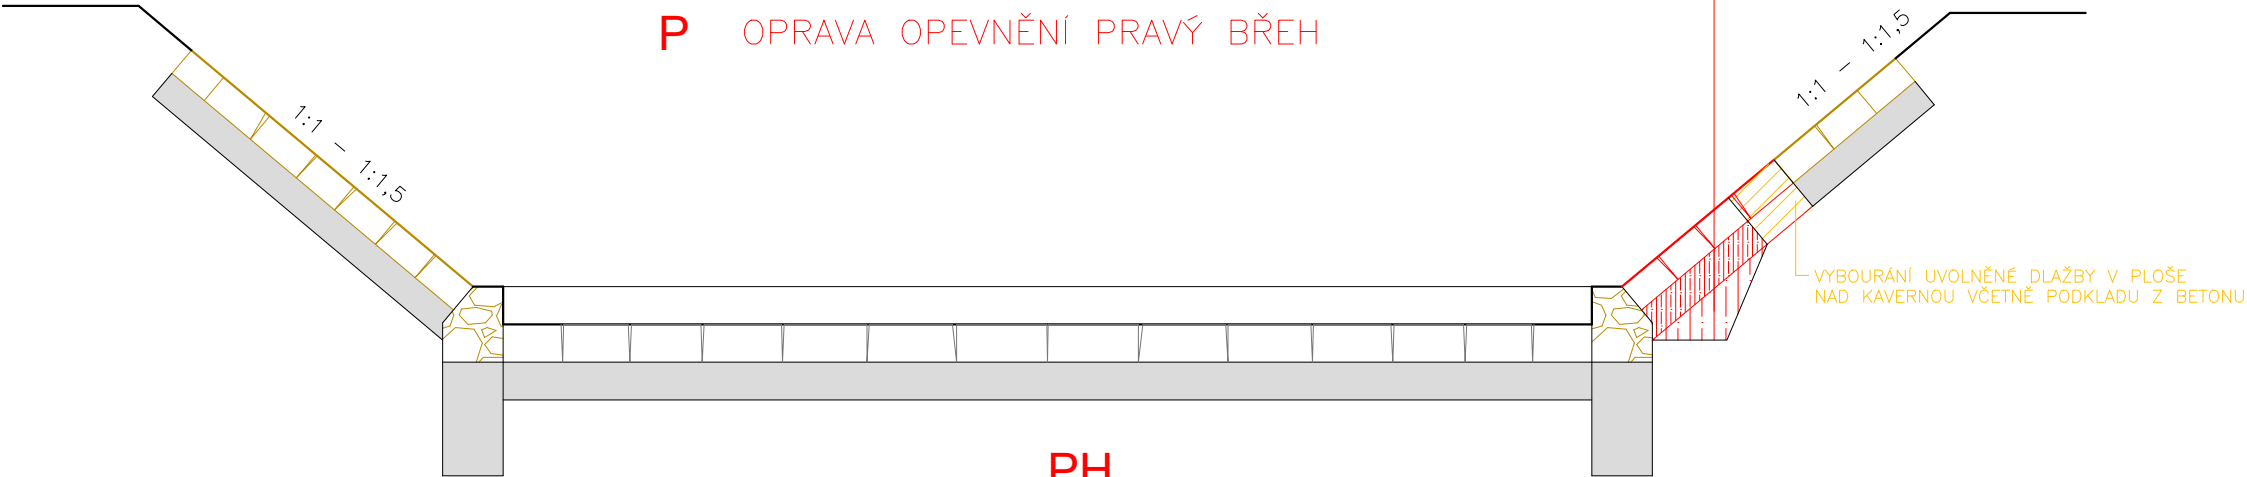
L  
P  
OPRAVA OPEVNĚNÍ LEVÝ BŘEH  
OPRAVA OPEVNĚNÍ PRAVÝ BŘEH
