VYPRACOVAL Ing. Miroslav Kauer	ZODP. PROJEKTANT Ing. Miroslav Kauer	KONTROLOVAL Martin Plachý	 	Povodí Moravy, s.p. Závod Horní Morava U dětského domova 263 772 11 Olomouc
KRAJ: Olomoucký	K.Ú.: Zvole u Zábřeha	FORMÁT	A4	
INVESTOR: Povodí Moravy, s.p., Dřevařská 11, 602 00 Brno			DATUM	5/2023
NÁZEV AKCE:			ÚČEL	DSP
Moravská Sázava, Zvole, výustní trať - dosypání hráze a oprava objektů D. - SO 2 - OPRAVA OCHRANNÉ ZDI			ČÍSLO ZAKÁZKY	223 548
			VÝŠKOVÝ SYSTÉM	Balt p. v.
			ČÍSLO VÝKRESU	D.4.2
<b>SO 2 - VZOROVÝ PŘÍČNÝ ŘEZ ZDÍ</b>			MĚŘÍTKO	Č. KOPIE
			<b>1:20</b>

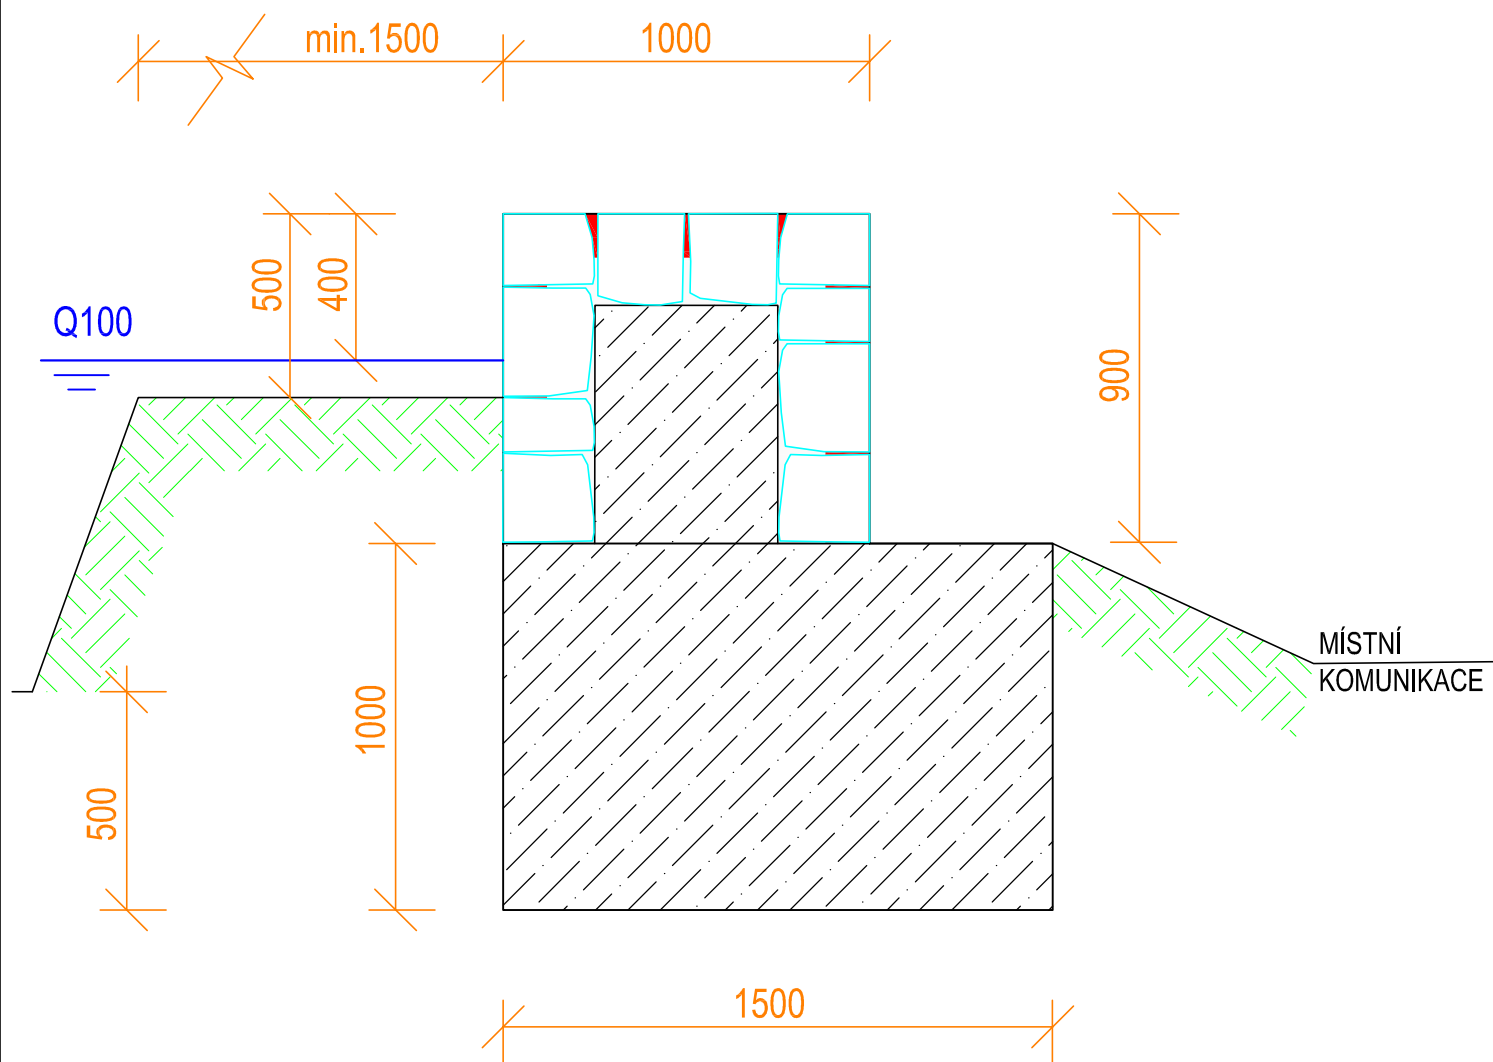
Konstrukce zdi - beton

Oprava spárování zdi obložené LK  
na hl. 0-12 cm - rozsah 15-20 %

- 1) Očištění tlakovou vodou
- 2) Vysekání spár horní hrana (20%)
- 3) Vysekání spár na návodní straně (15%)
- 4) Vysekání spár na vzdušné straně (20%)
- 5) Oprava dilatačních spár (po 10 m - 23 ks)
