Stavební objekt 2 - oprava stropní konstrukce ř.km 1,713-1,767

Odpov. proj.: Ing. Martin David		Zn. souboru: ...	
Vypracoval: Patrik Malovec		Stupeň: DSJ	
Kontroloval: Ing. Martin Valenta		Formát: 6× A4	
Kraj: Ústecký		Č. zak.: 415/21	
Místo: Konojedy		Č. paré: ...	
Objednatel: Povodí Ohře, s.p. Bezručova 4219, 430 03 Chomutov		Datum: IX.2022	
Akce: Konojedský potok - intravilán obce Konojedy		Měřítko: 1: 100	
Výkres: Podrobný situační výkres - 4		Č. přílohy: D.7.4

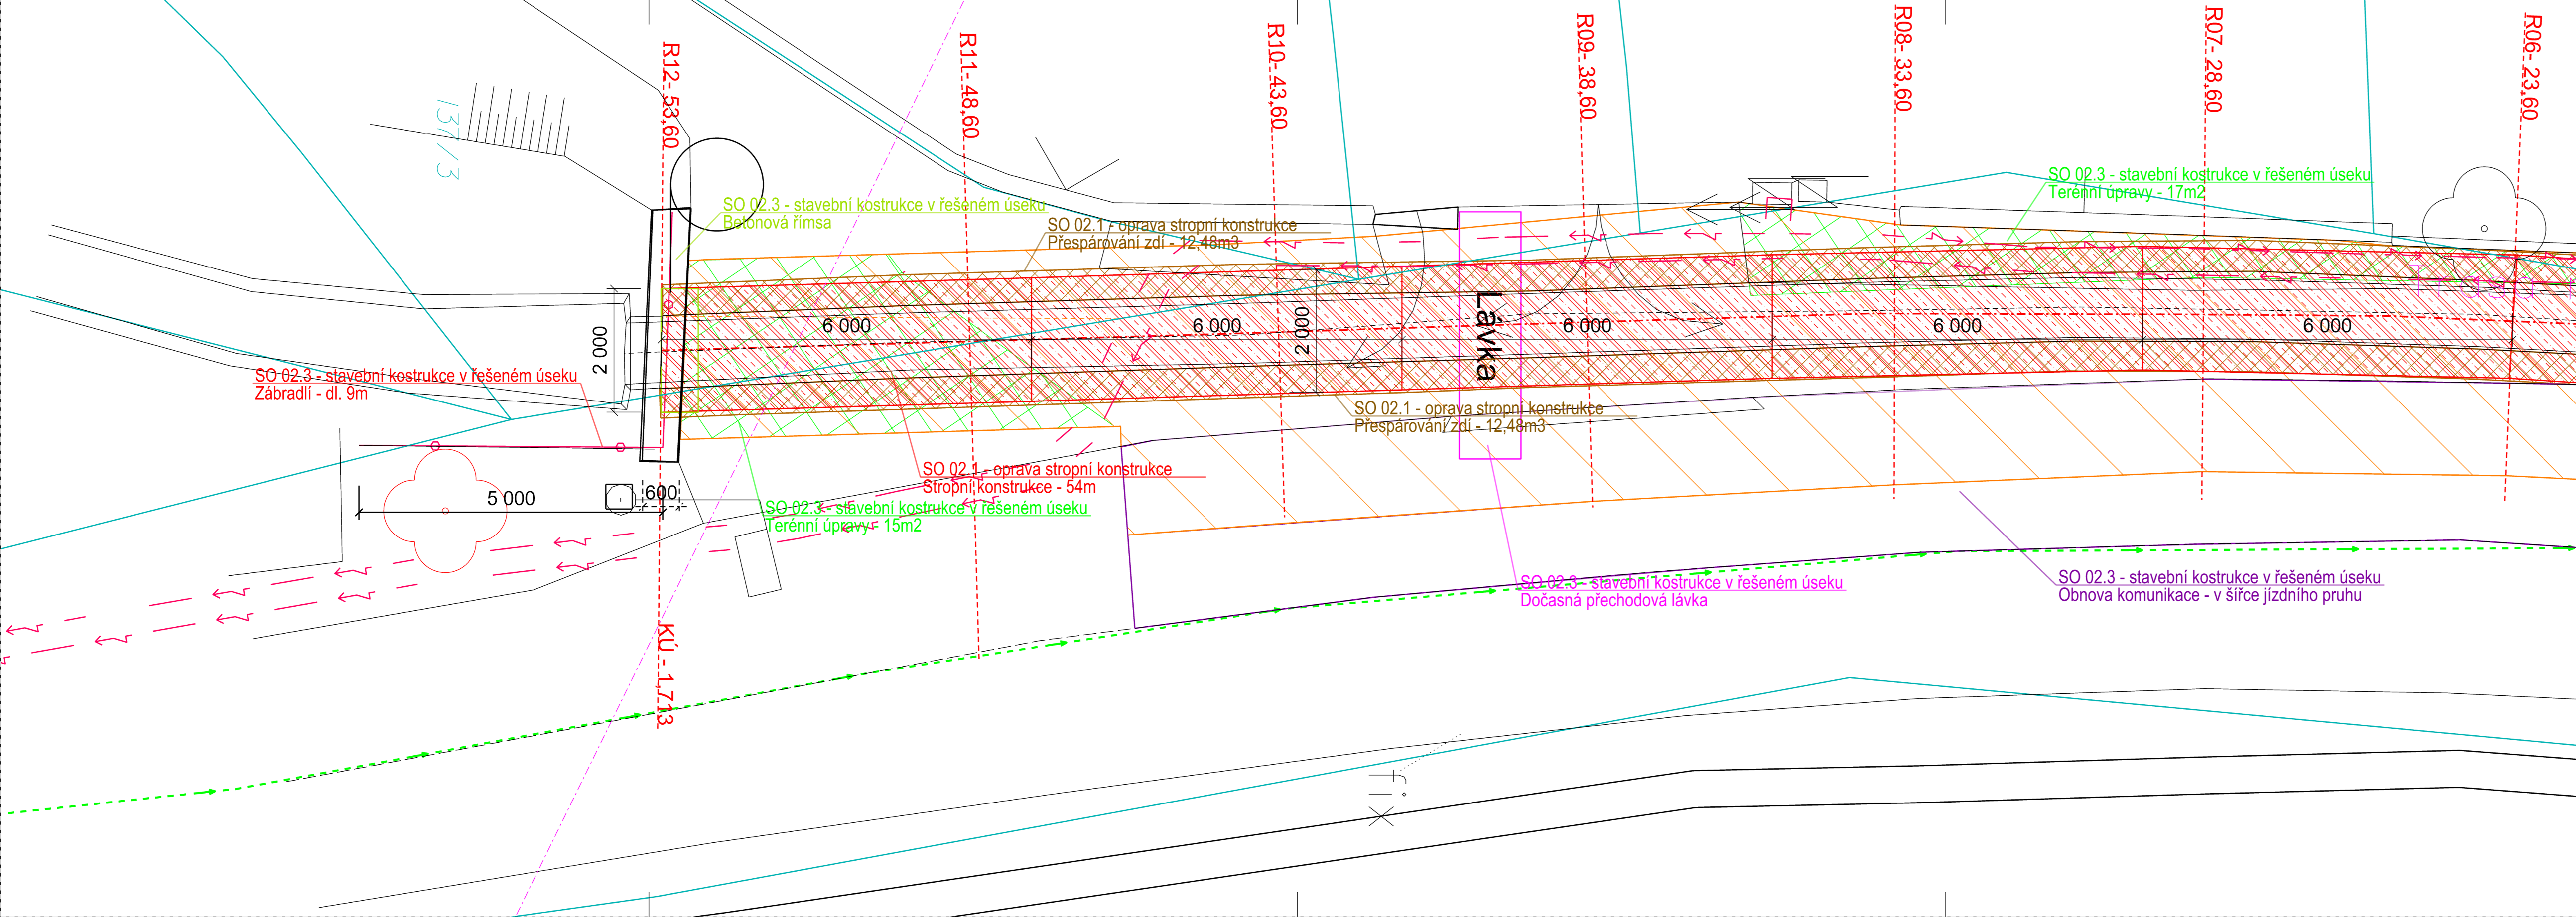
SO 02.1 - oprava stropní konstrukce

SO 02.2 - obnova chodníku

SO 02.3 - stavební konstrukce v řešeném úseku

SO 02.4 - kácená zeleň

Stropní konstrukce

Přespárování zdi

Betonová římsa

Betonový překlad
