Svitava, úprava Letovice, ř. km 60,922 - 62,290, Letovice,  
oprava hrází, odtěžení sedimentu  
Vzorový výkres zpevnění panely - dočasné přístupy

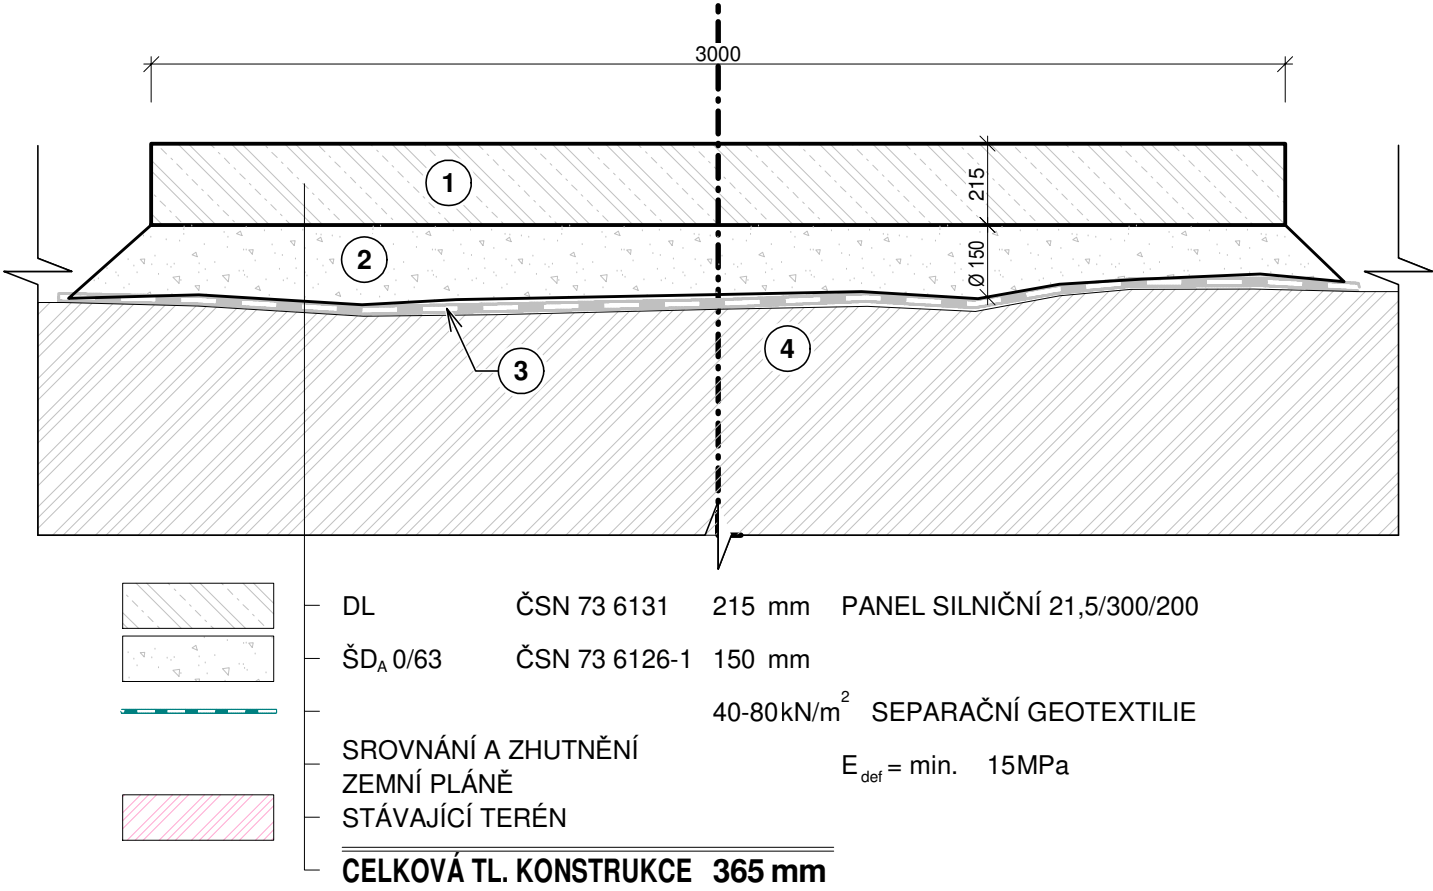
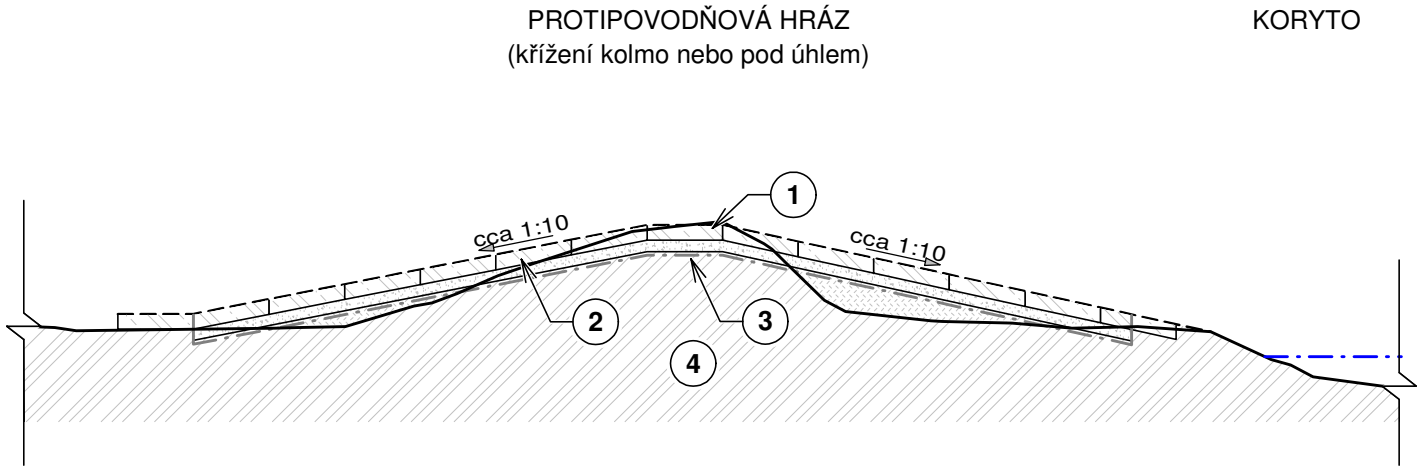
LEGENDA MATERIÁLŮ		
Č.	MATERIÁL	
1	SILNIČNÍ PANEL 2x3 m, TL. MIN. 215 mm	
2	ŠTĚRKODRŤ FR. 0-63 mm, PRŮMĚRNÁ TLOUŠŤKA 150 mm	
3	GEOTEXTILIE SEPARAČNÍ, NETKANÁ, MIN. 600 g/m2	
4	PŮVODNÍ TERÉN

- PŘEJEZD PŘES HRÁZ BUDE ZPEVNĚN SILNIČNÍMI PANELY ULOŽENÝMI DO LOŽE ZE ŠTĚRKODRTI PODLOŽENÉ GEOTEXTILIÍ.
  - PO DOKONČENÍ STAVBY BUDE PROVEDENO ODSTRANĚNÍ PŘEJEZDU A UVEDENÍ HRÁZE DO PŮVODNÍHO (PROJEKTOVANÉHO) STAVU. NIVELETA HRÁZE BUDE O 10-15 cm NAD PROJEKTOVANOU NIVELETOU, ABY PO KONSOLIDACI NÁSYPU NEDOŠLO K POKLESU HRÁZE POD PROJEKTOVANOU NIVELETU.

- POVRCH HRÁZE MŮŽE BÝT UPRAVEN (SNÍŽEN) NA TAKOVOU ÚROVEŇ, ABY POVRCH DOČASNÉHO PŘEJEZDU BYL V ÚROVNI KORUNY HRÁZE. MATERIÁL MŮŽE BYT VYUŽIT NA ZHOTOVENÍ NÁSYPU POD KONSTRUKCI PŘEJEZDU, PŘÍPADNĚ BUDE POUŽIT JINÝ VHODNÝ MATERIÁL.

- DOSYP KORUNY BUDE PROVEDEN ZE ZEMINY VHODNÉ DO ZEMNÍCH HRÁZÍ A POVRCH BUDE OHUMUSOVÁN A OSET.
  - POKUD DOJDE JE SNÍŽENÍ HRÁZE V MÍSTĚ PŘEJEZDU POD ÚROVEŇ KORUNY HRÁZE (PO ODSOUHLASENÍ INVESTOREM) BUDE PRO PŘÍPAD POVODŇOVÝCH PRŮTOKŮ ZAJIŠTĚN VHODNÝ MATERIÁL NA DOROVNÁNÍ HRÁZE NA PROJEKTOVANOU ÚROVEŇ (NAPŘ. PYTLOVÁNÍM).
