Podélný řez úsekem IV  
M 1 : 100

Házovický potok U pivovaru oprava toku	
Název:	
Stavění:	Povodí Moravy, s.p. - Dievčíská 932/11, Brno
Místo stavby:	provoz Vláskské Meziříčí
Vodní tok:	Házovický potok
Účel stavby:	oprava toku pod Radhoštěm, ORP Rožnov pod Radhoštěm
PD pro provedení stavby	PD pro provedení stavby
Datum:	3. 2025
Spolupracovník:	Ing. Tomáš Fecval, Ph.D.
Uchazeč:	USEK IV - HORNÍ USEK
Formát:	D.1.2.2.4 5x A4

Situace úseku IV  
M 1 : 500

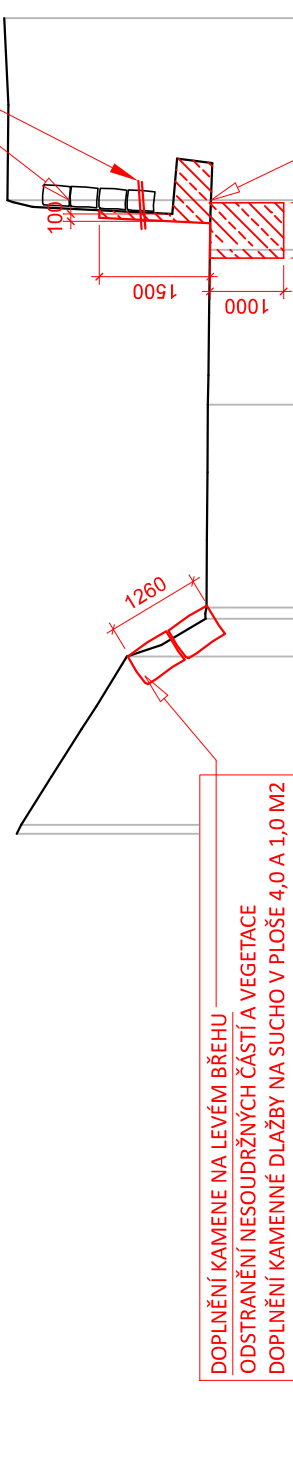
PS 14 st.0.73300/19,5 m M 1:100

ODVODNĚNÍ ZDI  
JADROVÝ VRT 60 mm  
FILTRAČNÍ OBAL PROTI VYPLOUVÁNÍ MATERIÁLU  
ROZTEČ ODVODNĚNÍ 4 m

PŘESPÁROVÁNÍ VRCHNÍ ČÁSTI ZDI  
OCISTĚNÍ TLAKOVOU VODOU 100% PLOCHY  
VYSEKÁNÍ POŠKOZENÝCH SPÁR NA HL. 50-70 MM V PLOŠE 20%  
SPÁROVÁNÍ MALTOU MC 30

STABILIZAČNÍ PŘÍZDÍVKA  
ODSTRANĚNÍ NESOUDRŽNÝCH ČÁSTÍ A VEGETACE  
VYHLoubENÍ ZÁKLADU PO ÚSEČÍCH DÉLKY MAX. 2,0 M  
ZALITÍ ZÁKLADU DO RÝHY  
PŘIBETONÁVKA S KARI SÍTI 8X100X100 - provedeno stříkaným betonem

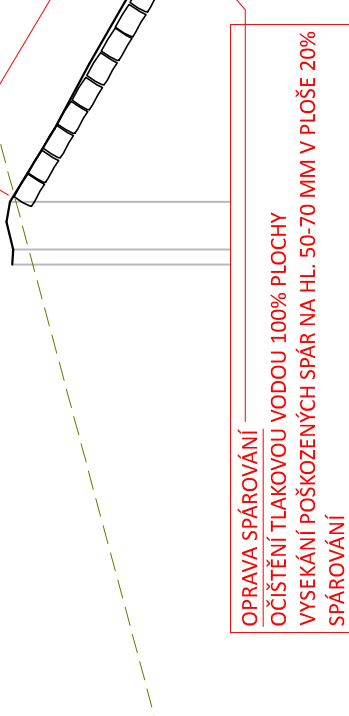
PS 15 st.0.77077/57,0 m M 1:100

OPRAVA SPÁROVÁNÍ  
OCISTĚNÍ TLAKOVOU VODOU 100% PLOCHY  
VYSEKÁNÍ POŠKOZENÝCH SPÁR NA HL. 50-70 MM V PLOŠE 20%  
SPÁROVÁNÍ

ODVODNĚNÍ ZDI  
JADROVÝ VRT 60 mm  
FILTRAČNÍ OBAL PROTI VYPLOUVÁNÍ MATERIÁLU  
ROZTEČ ODVODNĚNÍ 4 m  
ODSTRANĚNÍ PÁŘEZU  
ROZEBRÁNÍ VRCHNÍCH RÁDÝ ZDIVA V DÉLCE 3,2 M  
ODSTRANĚNÍ PÁŘEZU PRŮM. 250 MM  
OBNOVENÍ ZDIVA  
PŘESPÁROVÁNÍ DOZDÍVKY

OPRAVA SPÁROVÁNÍ  
OCISTĚNÍ TLAKOVOU VODOU 100% PLOCHY  
VYSEKÁNÍ POŠKOZENÝCH SPÁR NA HL. 50-70 MM V PLOŠE 20%  
SPÁROVÁNÍ MALTOU MC 30

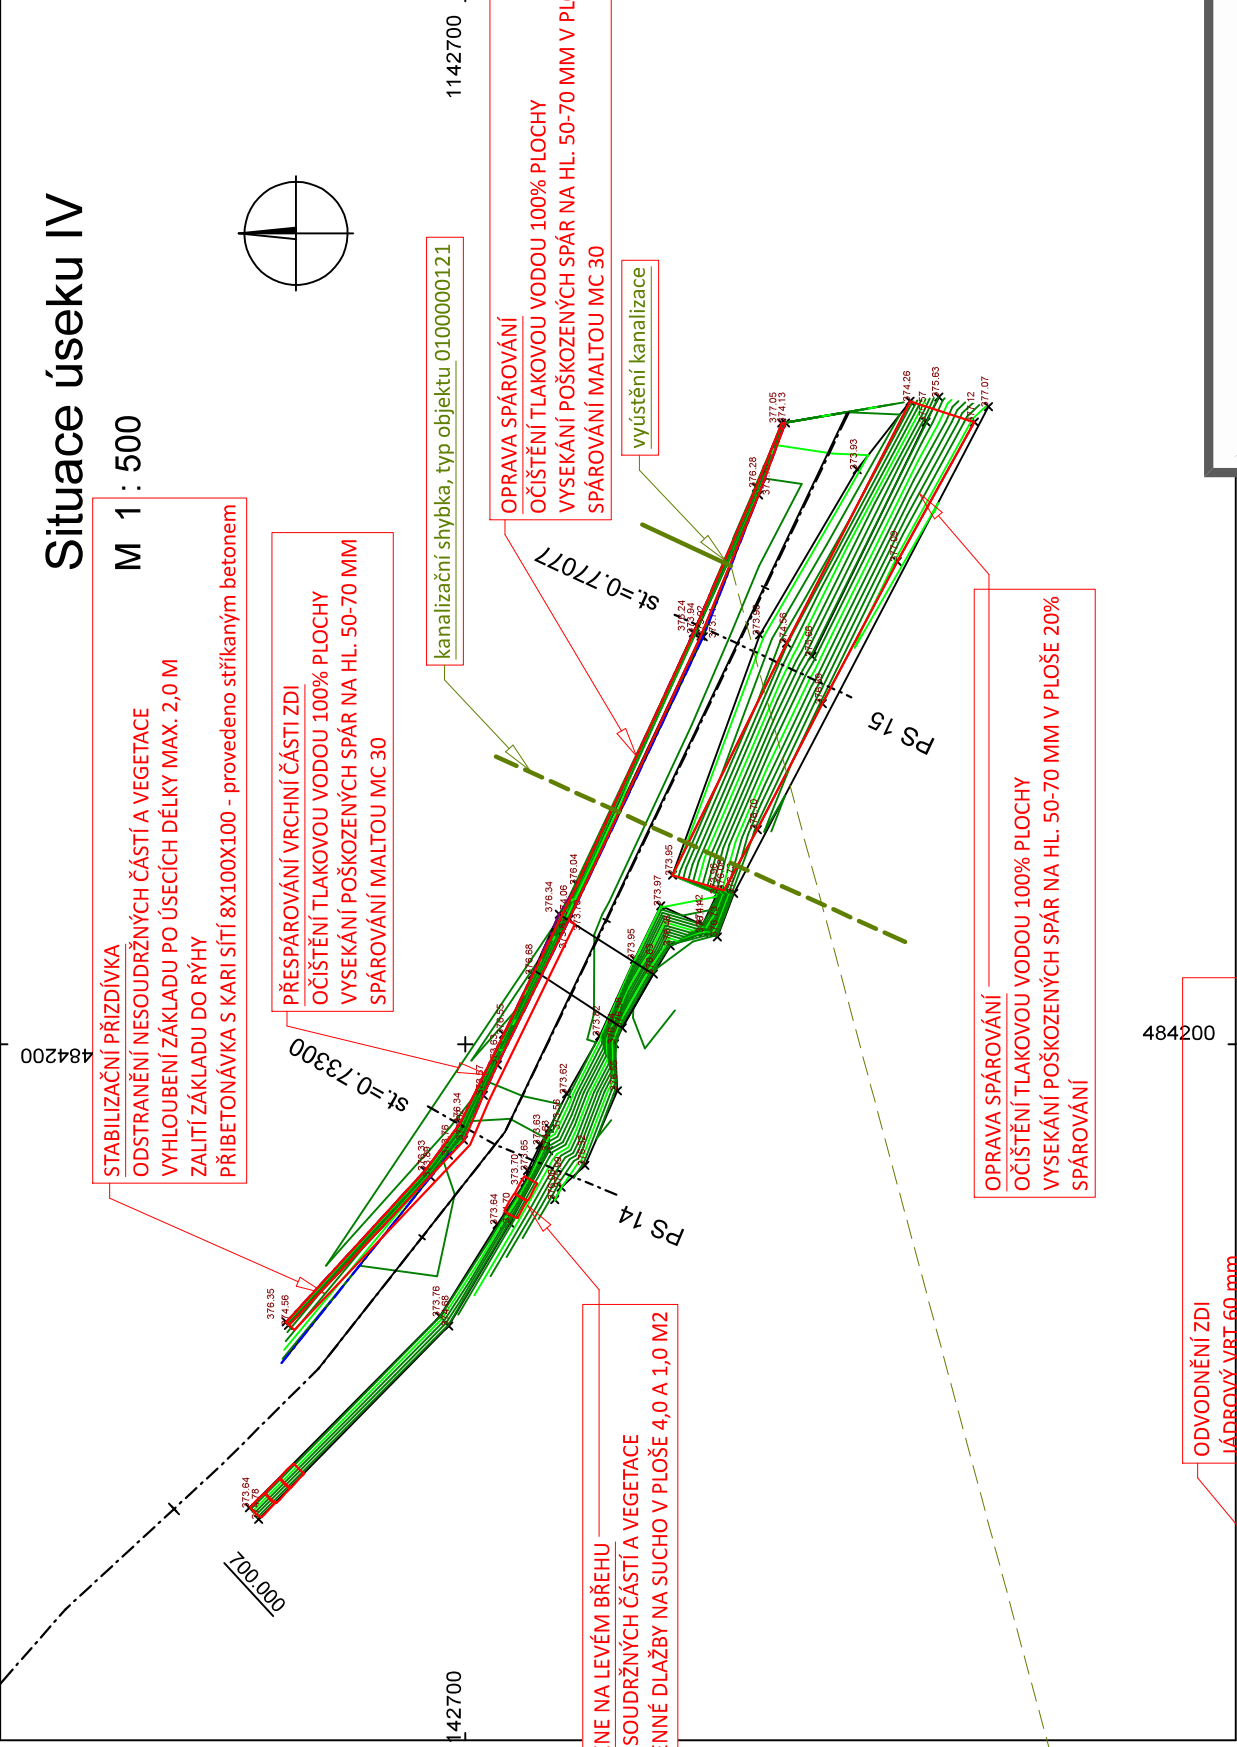
STABILIZAČNÍ PŘÍZDÍVKA  
ODSTRANĚNÍ NESOUDRŽNÝCH ČÁSTÍ A VEGETACE  
VYHLoubENÍ ZÁKLADU PO ÚSEČÍCH DÉLKY MAX. 2,0 M  
ZALITÍ ZÁKLADU DO RÝHY  
PŘIBETONÁVKA S KARI SÍTI 8X100X100 - provedeno stříkaným betonem

PŘESPÁROVÁNÍ VRCHNÍ ČÁSTI ZDI  
OCISTĚNÍ TLAKOVOU VODOU 100% PLOCHY  
VYSEKÁNÍ POŠKOZENÝCH SPÁR NA HL. 50-70 MM  
SPÁROVÁNÍ MALTOU MC 30

OPRAVA SPÁROVÁNÍ  
OCISTĚNÍ TLAKOVOU VODOU 100% PLOCHY  
VYSEKÁNÍ POŠKOZENÝCH SPÁR NA HL. 50-70 MM V PLOŠE 20%  
SPÁROVÁNÍ MALTOU MC 30

DOPLNĚNÍ KAMENE NA LEVÉM BŘEHU  
ODSTRANĚNÍ NESOUDRŽNÝCH ČÁSTÍ A VEGETACE  
DOPLNĚNÍ KAMENNÉ DLAŽBY NA SUCHO V PLOŠE 4,0 A 1,0 M2

OPRAVA SPÁROVÁNÍ  
OCISTĚNÍ TLAKOVOU VODOU 100% PLOCHY  
VYSEKÁNÍ POŠKOZENÝCH SPÁR NA HL. 50-70 MM V PLOŠE 20%  
SPÁROVÁNÍ
