Házovický potok, U pivovaru
oprava toku

ZÁKRES DO KATASTRÁLNÍ MAPY

C.2

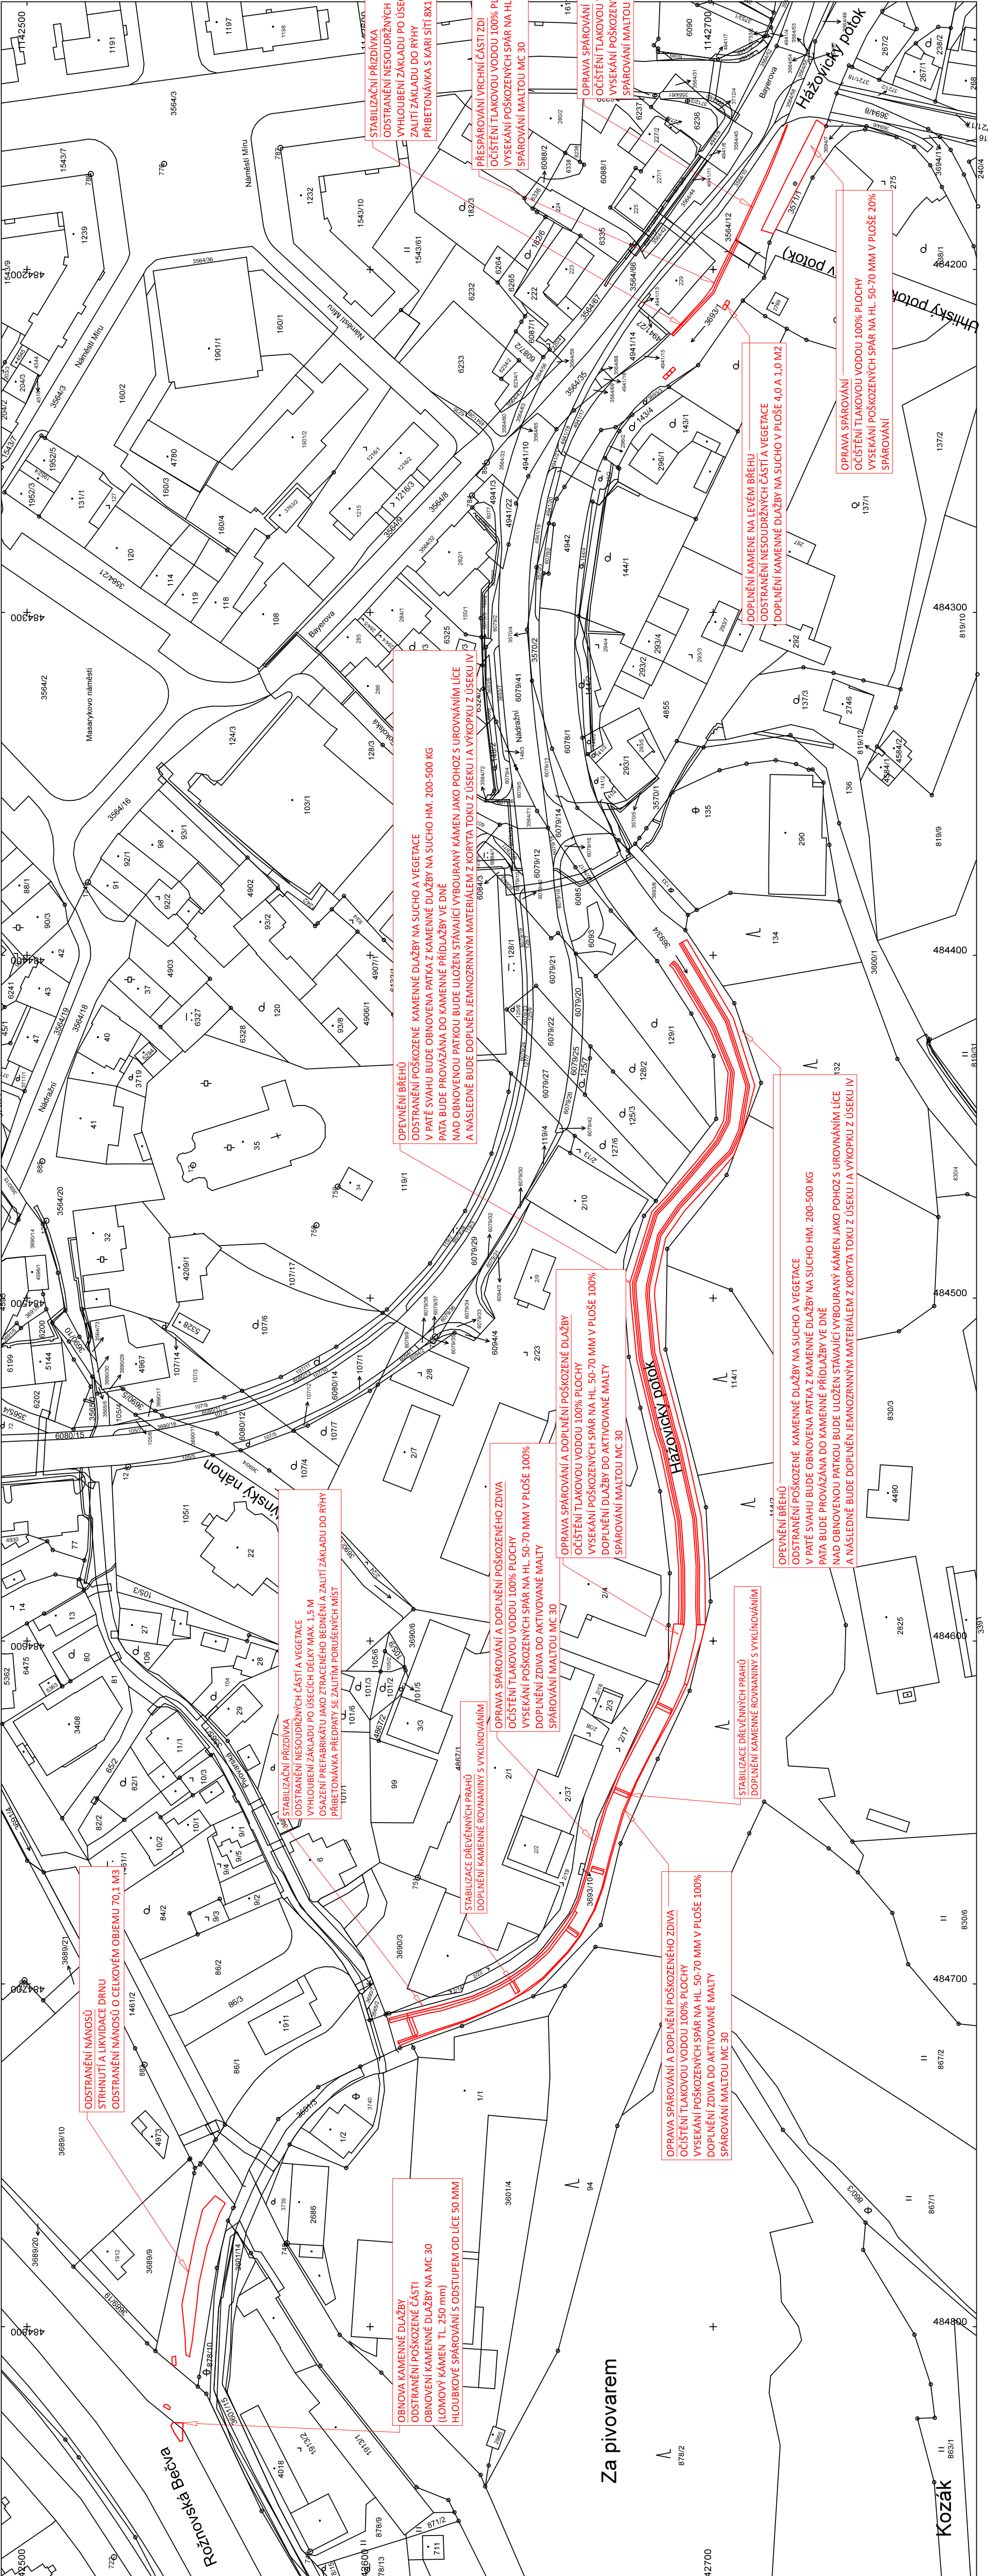
ODSTRANĚNÍ NÁNOSŮ
STRHNUTÍ A LIKVIDACE DRNU
ODSTRANĚNÍ NÁNOSŮ O CELKOVÉM OBJEMU 70,1 M3

STABILIZAČNÍ PŘÍZDÍVKA
ODSTRANĚNÍ NESOUDRŽNÝCH ČÁSTÍ A VEGETACE
VYHLoubENÍ ZÁKLADU PO ÚSEKCH DÉLKY MAX. 1,5 M
OSAZENÍ PREFABRIKÁTŮ JAKO ZTRACENÉHO BEDNĚNÍ A ZALITÍ ZÁKLADU DO RÝHY
PŘÍBETONÁVKA PŘEDPATÍ SE ZALITÍM PORUŠENÝCH MÍST

OBNOVA KAMENNÉ DLAŽBY
ODSTRANĚNÍ POŠKOZENÉ ČÁSTI
OBNOVENÍ KAMENNÉ DLAŽBY NA MC 30
(LOMOVÝ KÁMEN TL. 250 mm)
HLBOUKOVÉ SPÁROVÁNÍ S ODSTUPEM OD LÍCE 50 MM

STABILIZACE DŘEVĚNNÝCH PRAHŮ
DOPLNĚNÍ KAMENNÉ ROVNANINÝ S VYKLÍNĚNÍM

OPRAVA SPÁROVÁNÍ A DOPLNĚNÍ POŠKOZENÉHO ZDIVA
OČISTĚNÍ TLAKOVOU VODOU 100% PLOCHY
VYSEKÁNÍ POŠKOZENÝCH SPÁR NA HL. 50-70 MM V PLOŠE 100%
DOPLNĚNÍ ZDIVA DO AKTIVOVANÉ MALTY
SPÁROVÁNÍ MALTOU MC 30

OPRAVA SPÁROVÁNÍ A DOPLNĚNÍ POŠKOZENÉ DLAŽBY
OČISTĚNÍ TLAKOVOU VODOU 100% PLOCHY
VYSEKÁNÍ POŠKOZENÝCH SPÁR NA HL. 50-70 MM V PLOŠE 100%
DOPLNĚNÍ DLAŽBY DO AKTIVOVANÉ MALTY
SPÁROVÁNÍ MALTOU MC 30

OPĚVNĚNÍ BŘEHŮ
ODSTRANĚNÍ POŠKOZENÉ KAMENNÉ DLAŽBY NA SUCHO A VEGETACE
V PÁTĚ SVAHU BUDE OBNOVENA PATKA Z KAMENNÉ DLAŽBY NA SUCHO HM. 200-500 KG
PATA BUDE PROVÁZÁNA DO KAMENNÉ PŘÍDLAŽBY VE DNĚ
NAD OBNOVENOU PATKOU BUDE ULOŽEN STÁVAJÍCÍ VYBOURANÝ KÁMEN JAKO POHOZ S UROVNANÍM LÍCE
A NÁSLEDNĚ BUDE DOPLNĚN JEMNOZRNÝM MATERIÁLEM Z KORYTA TOKU Z ÚSEKU I A UROVŇKOU Z ÚSEKU IV

PŘESPÁROVÁNÍ VRCHNÍ ČÁSTI ZDI
OČISTĚNÍ TLAKOVOU VODOU 100% PLOCHY
VYSEKÁNÍ POŠKOZENÝCH SPÁR NA HL. 50-70 MM
SPÁROVÁNÍ MALTOU MC 30

OPRAVA SPÁROVÁNÍ
OČISTĚNÍ TLAKOVOU VODOU 100% PLOCHY
VYSEKÁNÍ POŠKOZENÝCH SPÁR NA HL. 50-70 MM V PLOŠE 20%
SPÁROVÁNÍ MALTOU MC 30

DOPLNĚNÍ KAMENE NA LEVÉM BŘEHU
ODSTRANĚNÍ NESOUDRŽNÝCH ČÁSTÍ A VEGETACE
DOPLNĚNÍ KAMENNÉ DLAŽBY NA SUCHO V PLOŠE 4,0 A 1,0 M2

OPRAVA SPÁROVÁNÍ
OČISTĚNÍ TLAKOVOU VODOU 100% PLOCHY
VYSEKÁNÍ POŠKOZENÝCH SPÁR NA HL. 50-70 MM V PLOŠE 20%
SPÁROVÁNÍ
