„VN Machová, odstranění nánosů a oprava nádrže“

Projektová dokumentace pro provádění stavby

SO.03 Odstranění sedimentu z prostoru nádrže  
PODÉLNÝ PROFIL NÁDRŽE

D.1.2.2.12

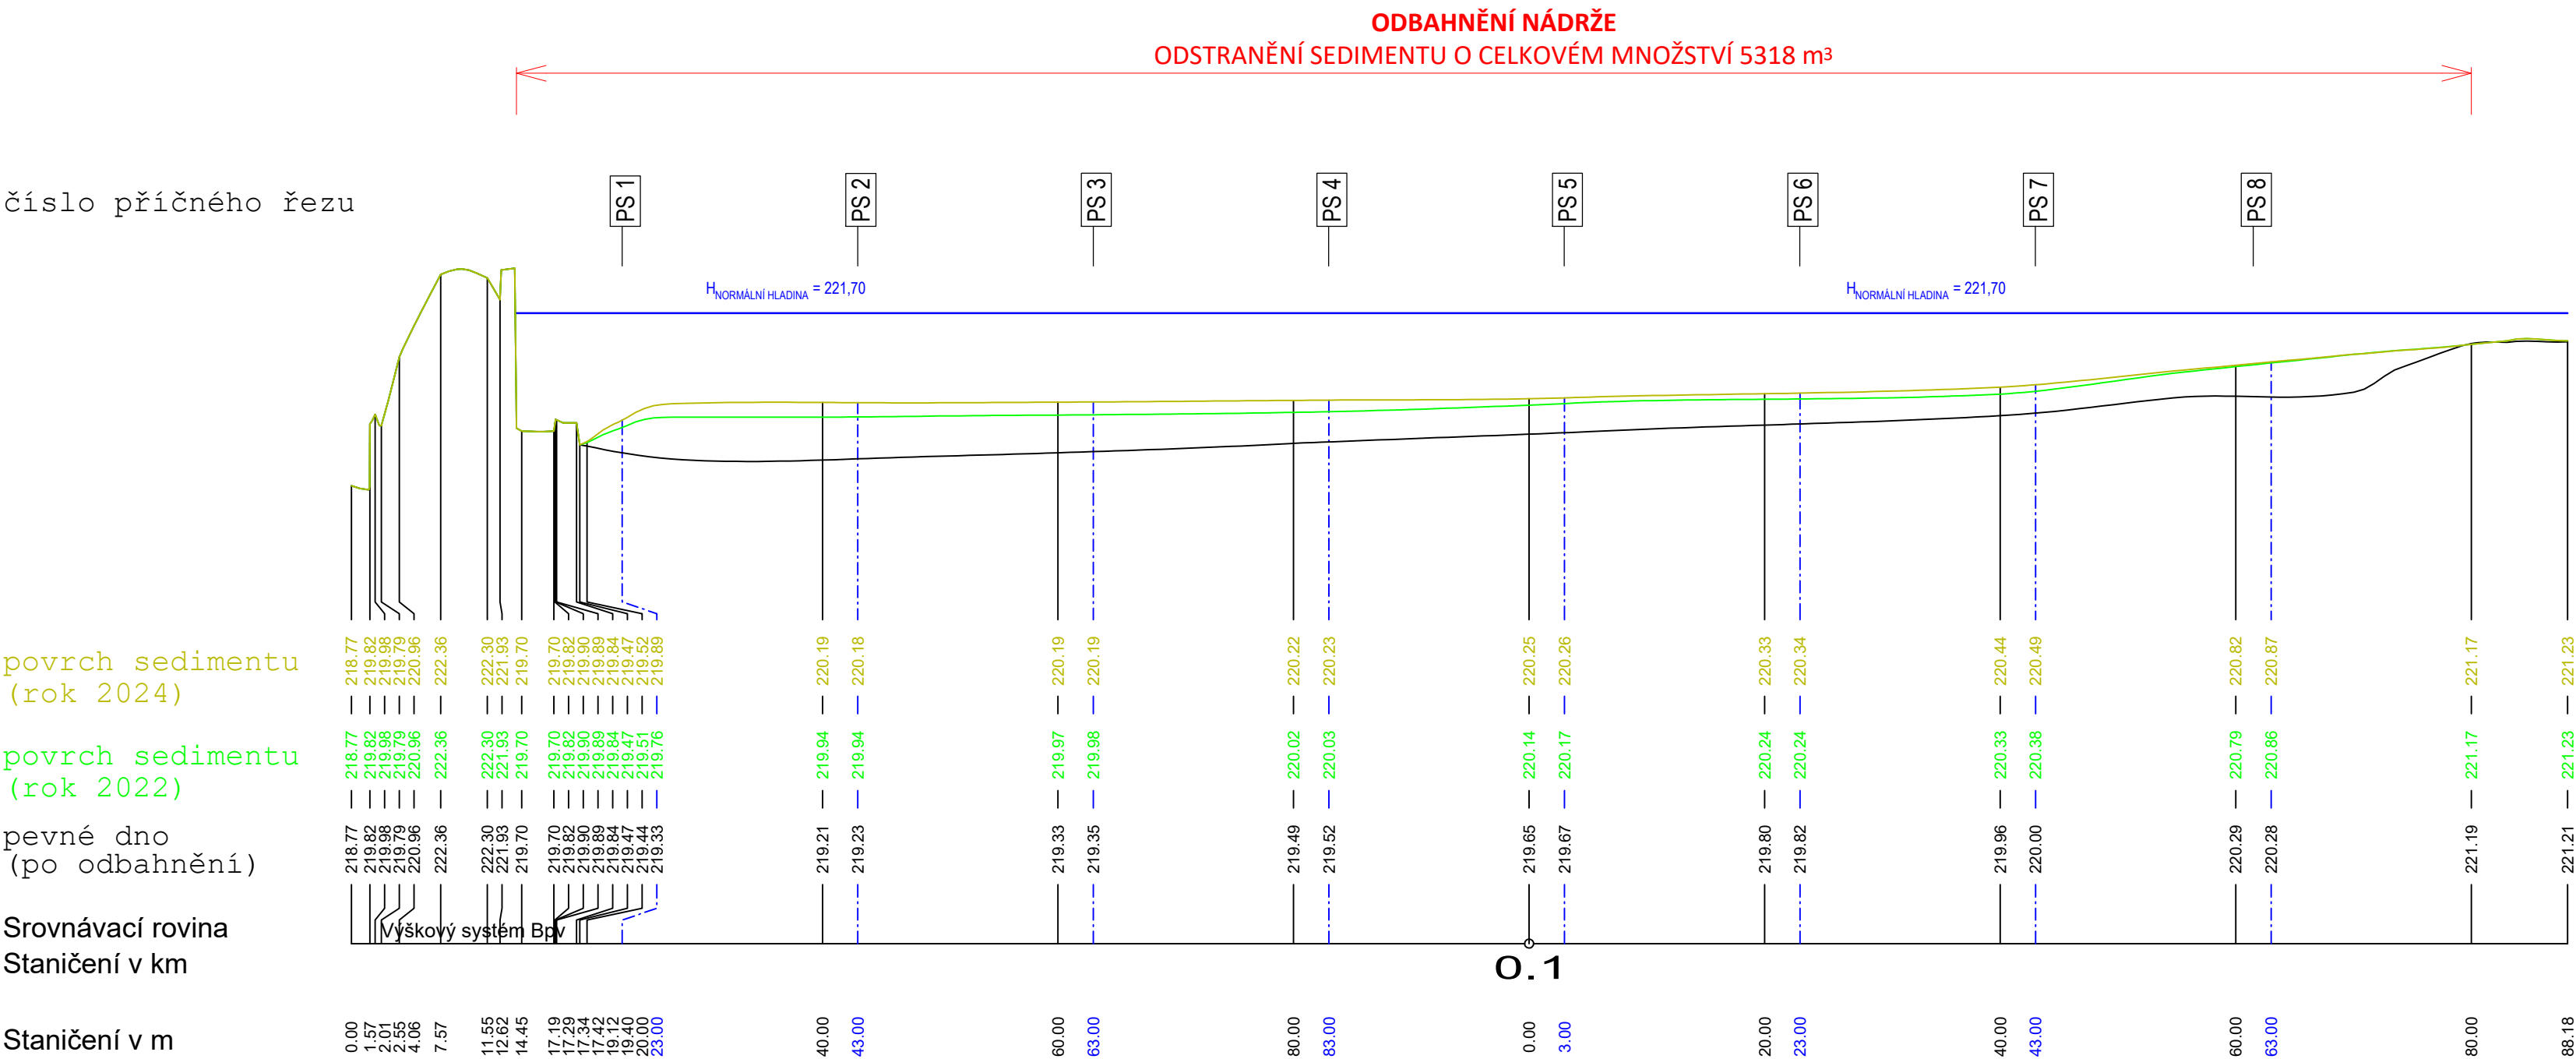
Podélný řez zátopou M 1:500/100
