Akce:  
**„VN Machová, odstranění nánosů a oprava nádrže“**

Název výkresu:  
KOORDINAČNÍ SITUAČNÍ VÝKRES  
ZÁSADY ORGANIZACE VÝSTAVBY

Měřítko: 1:2 000 Čísł.výkr.: C.3 Formát: 2 x A4 420x297

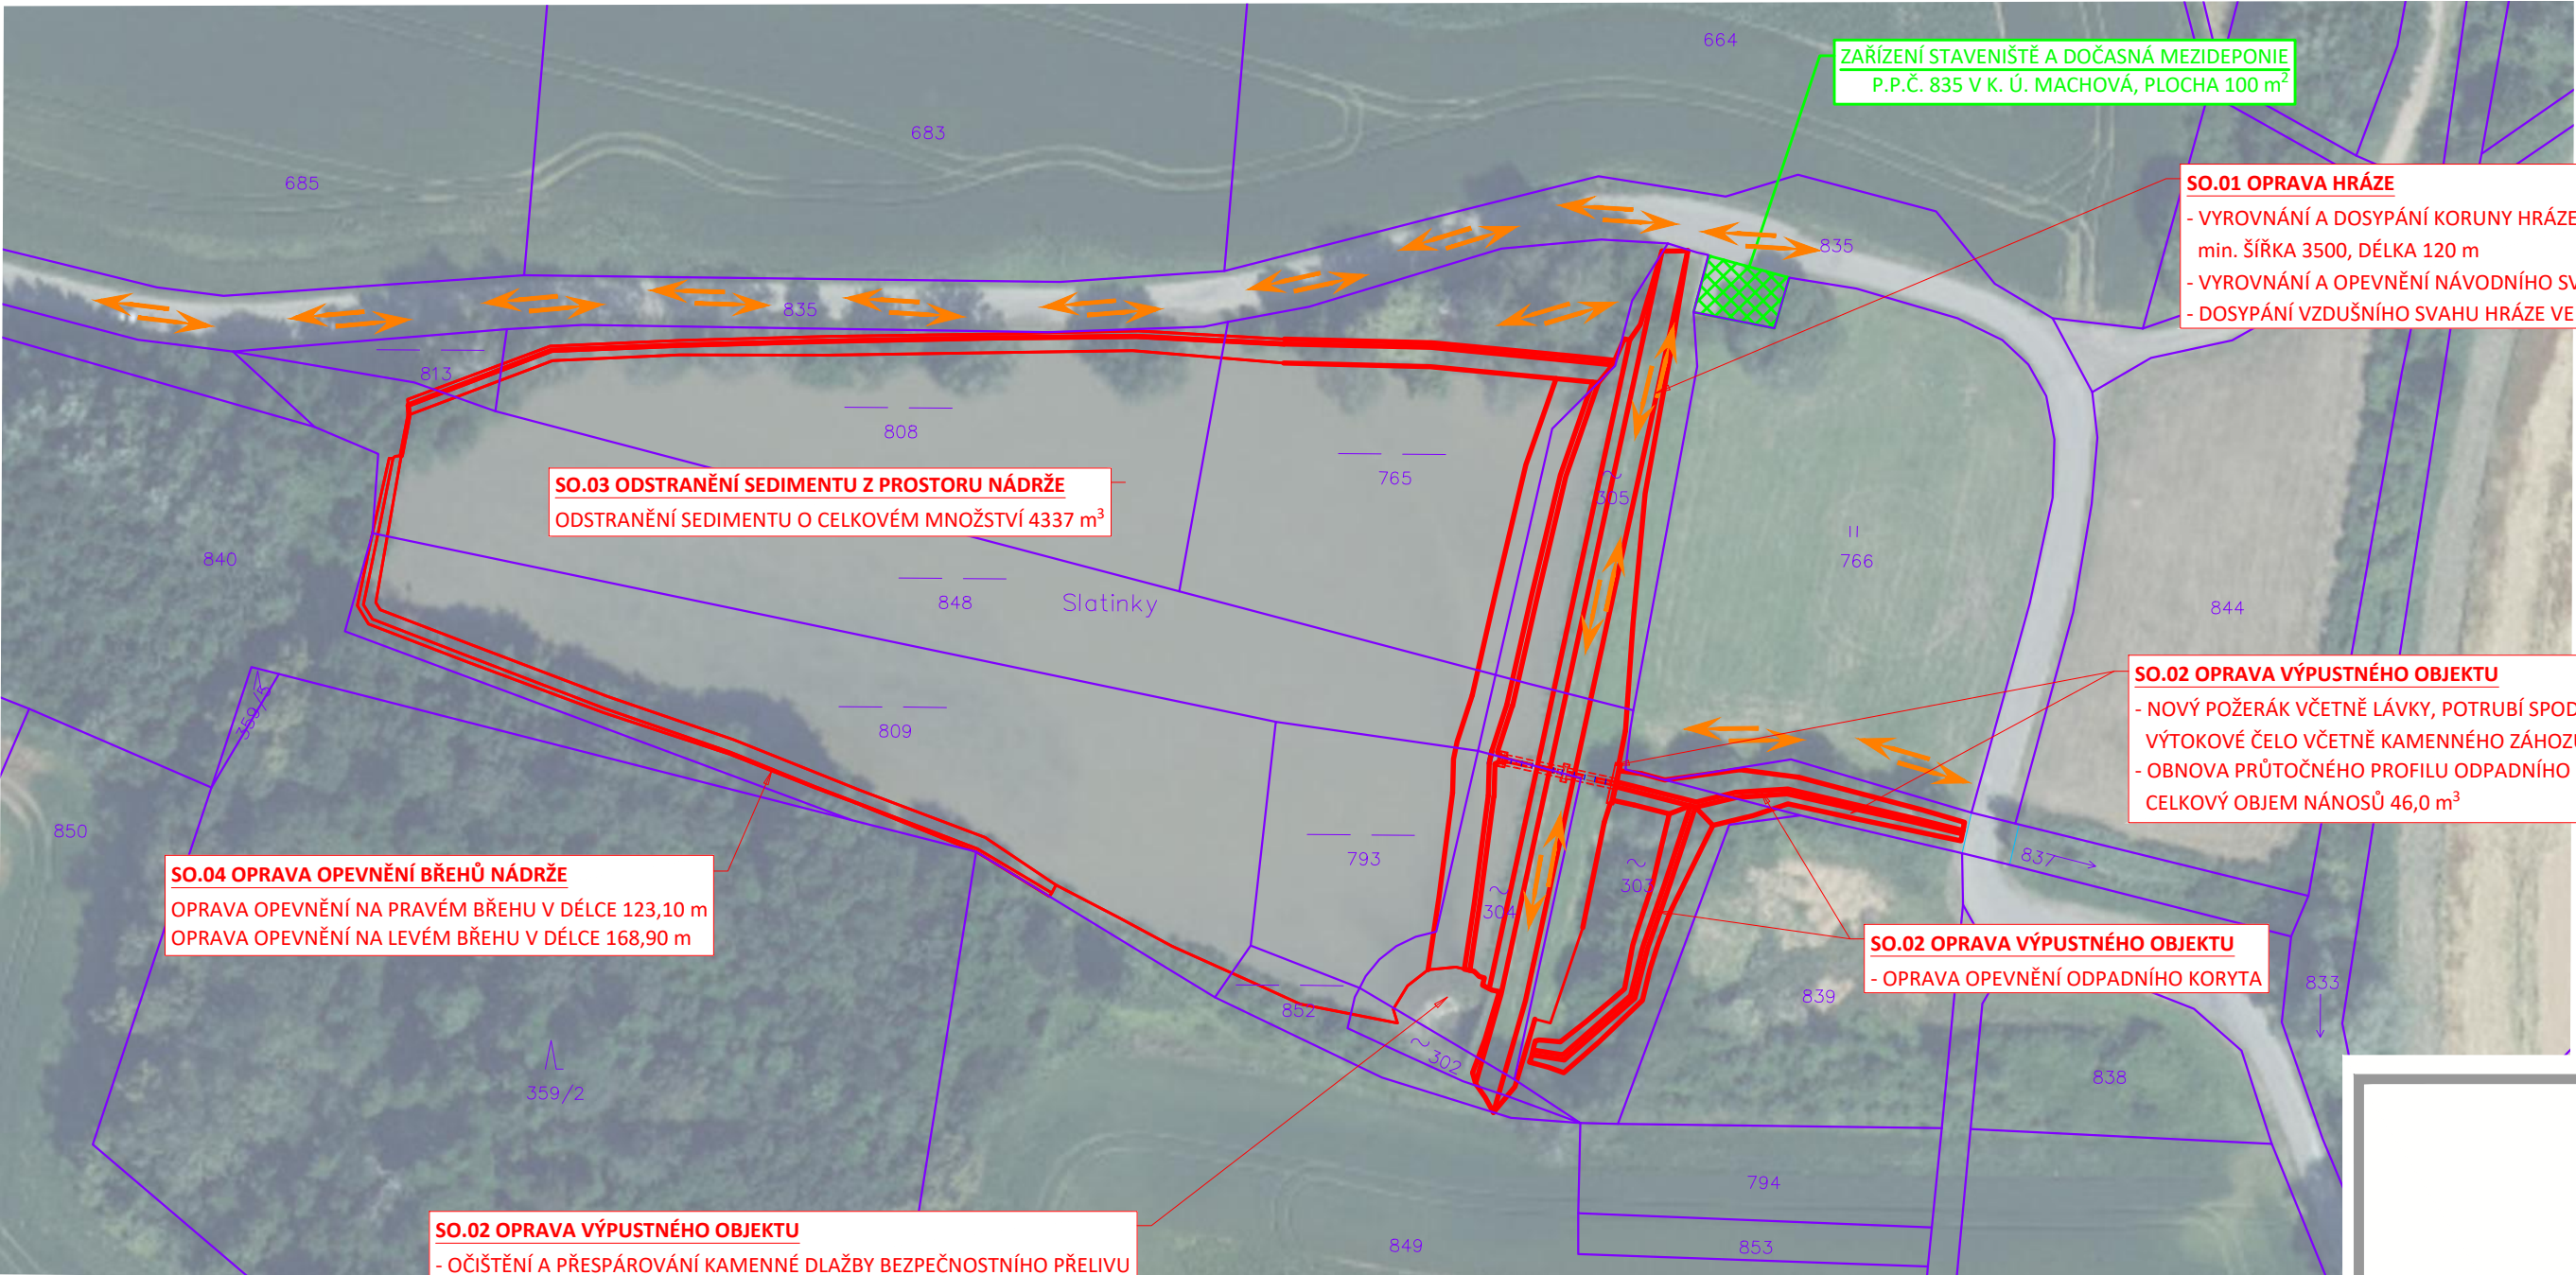
ZAŘÍZENÍ STAVENIŠTĚ A DOČASNÁ MEZIDEPONIE  
P.P.Č. 835 V K. Ú. MACHOVÁ, PLOCHA 100 m<sup>2</sup>

**SO.01 OPRAVA HRÁZE**

- VYROVNÁNÍ A DOSYPÁNÍ KORUNY HRÁZE NA KÓTU 223,00 m n. m. min. ŠÍŘKA 3500, DÉLKA 120 m
- VYROVNÁNÍ A OPEVNĚNÍ NÁVODNÍHO SVAHŮ HRÁZE VE SKLONU 1:2
- DOSYPÁNÍ VZDUŠNÍHO SVAHU HRÁZE VE SKLONU min. 1:2

**SO.03 ODSTRANĚNÍ SEDIMENTU Z PROSTORU NÁDRŽE**  
ODSTRANĚNÍ SEDIMENTU O CELKOVÉM MNOŽSTVÍ 4337 m<sup>3</sup>

**SO.02 OPRAVA VÝPUSTNÉHO OBJEKTU**

- NOVÝ POŽERÁK VČETNĚ LÁVKY, POTRUBÍ SPODNÍ VÝPUSTI, VÝTOKOVÉ ČELO VČETNĚ KAMENNÉHO ZÁHOZU ZA VYÚSTĚNÍM POTRUBÍ
- OBNOVA PRŮTOČNÉHO PROFILU ODPADNÍHO KORYTA VIZ PŘÍČNÉ ŘEZY O1, O2, O3
- CELKOVÝ OBJEM NÁNOSŮ 46,0 m<sup>3</sup>

**SO.04 OPRAVA OPEVNĚNÍ BŘEHŮ NÁDRŽE**

OPRAVA OPEVNĚNÍ NA PRAVÉM BŘEHU V DÉLCE 123,10 m  
OPRAVA OPEVNĚNÍ NA LEVÉM BŘEHU V DÉLCE 168,90 m

- OPRAVA OPEVNĚNÍ ODPADNÍHO KORYTA

- OČIŠTĚNÍ A PŘESPÁROVÁNÍ KAMENNÉ DLAŽBY BEZPEČNOSTNÍHO PŘELIVU  
VČETNĚ OČIŠTĚNÍ VTOKOVÉHO A VÝTOKOVÉHO ČELA A OPRAVY ZÁBRADLÍ

**PŘÍSTUP NA STAVENIŠTĚ JE DOČASNĚ NAVRŽEN PO STAVBOU DOTČENÝCH POZEMCÍCH A PO VEŘEJNĚ PŘÍSTUPNÝCH KOMUNIKACÍCH VEDOUČÍCH AŽ K VODNÍMU DÍLU. ZAŘÍZENÍ STAVENIŠTĚ JE NAVRŽENO V PROSTORU STAVBY A NA ZPEVNĚNÉ V LEVÉM ZAVÁZÁNÍ HRÁZE NA P. P. Č. 835 (VLASTNÍK - OBEC MACHOVÁ) V K. Ú. MACHOVÁ. DÁLE BUDE VYUŽIT LEVÝ BŘEH ODTOKOVÉHO KORYTA ZA VÝPUSTNÝM POTRUBÍM NA P. P. Č. 766 V K. Ú. MACHOVÁ (VLASTNÍK - ZEMET SPOL. S.R.O.).**
