Akce:
**„VN Machová, odstranění
nánosů a oprava nádrže“**

Místo stavby:
Vodní tok - bezejmenný tok, IDVT: 10208101
VN Machová, k.ú. Machová, Zlínský kraj, ORP Zlín

Stupeň dokumentace:
Projektová dokumentace pro provádění stavby

Název výkresu:
KATASTRÁLNÍ SITUACNÍ VÝKRES
LIST 1

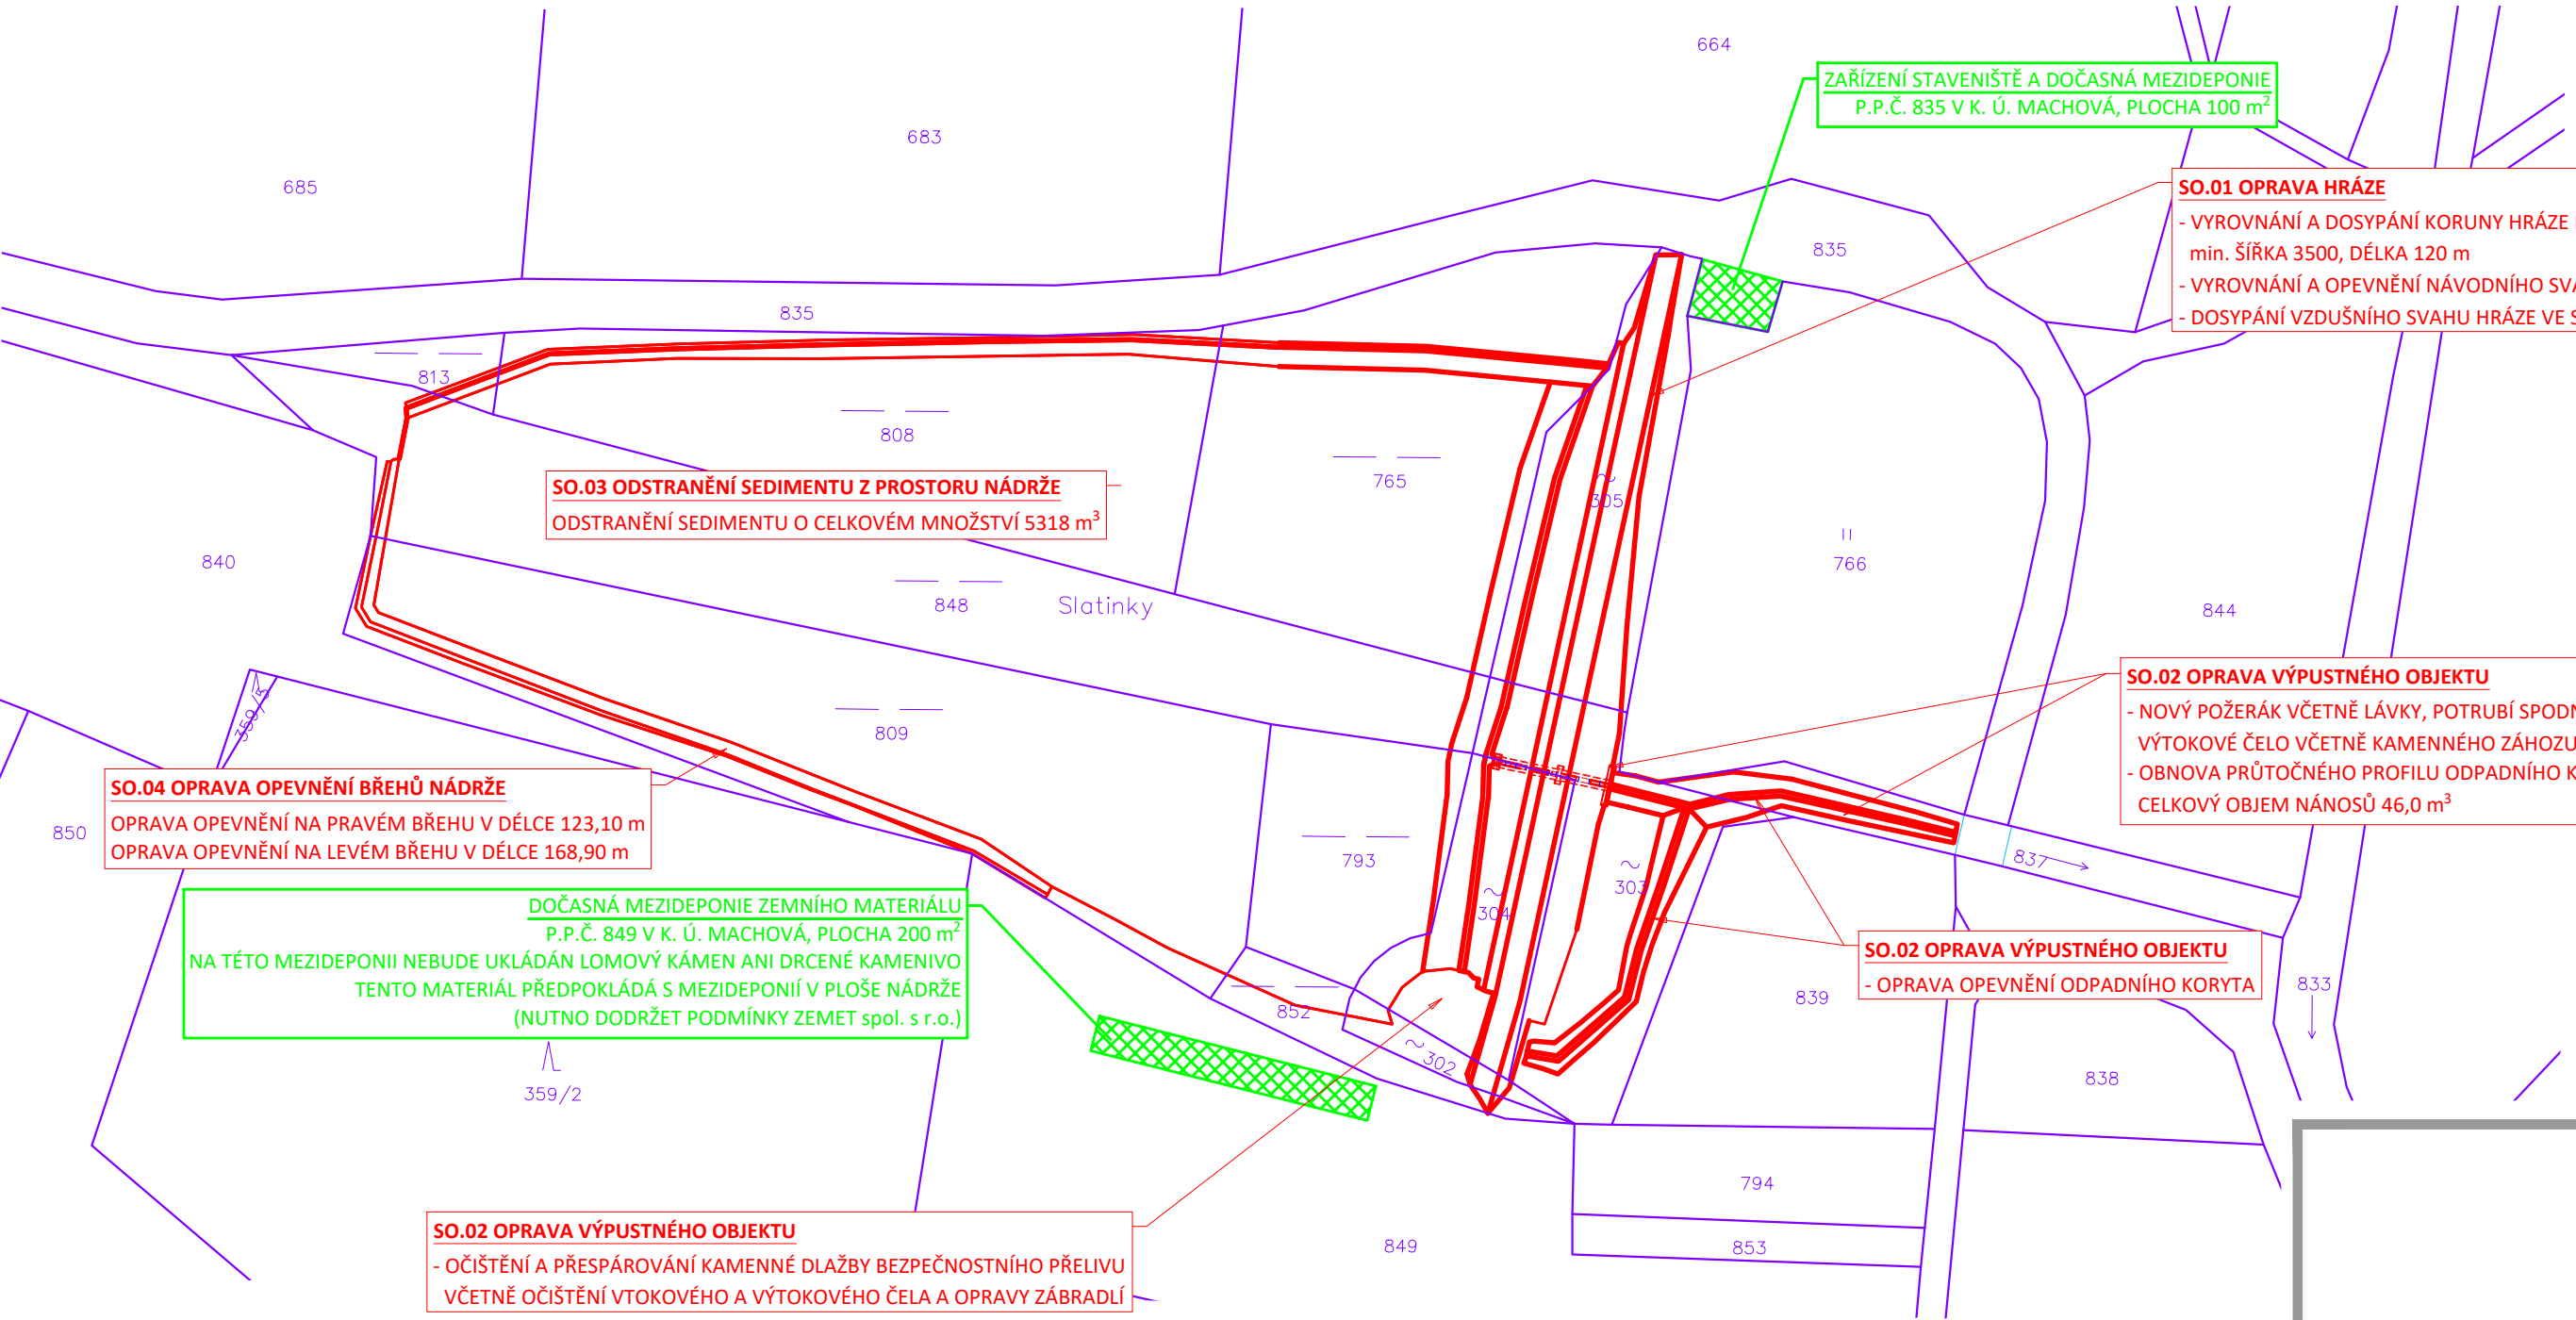
SO.04 OPRAVA OPEVNĚNÍ BŘEHŮ NÁDRŽE
OPRAVA OPEVNĚNÍ NA PRAVÉM BŘEHU V DÉLCE 123,10 m
OPRAVA OPEVNĚNÍ NA LEVÉM BŘEHU V DÉLCE 168,90 m

DOČASNÁ MEZIDEPONIE ZEMNÍHO MATERIÁLU
P.P.Č. 849 V K. Ú. MACHOVÁ, PLOCHA 200 m²
NA TÉTO MEZIDEPONII NEBUDE UKLÁDÁN LOMOVÝ KÁMEN ANI DRCENÉ KAMENIVO
TENTO MATERIÁL PŘEDPOKLÁDÁ S MEZIDEPONII V PLOŠE NÁDRŽE
(NUTNO DODRŽET PODMÍNKY ZEMET spol. s r.o.)

SO.02 OPRAVA VÝPUSTNÉHO OBJEKTU
- OČIŠTĚNÍ A PŘESPÁROVÁNÍ KAMENNÉ DLAŽBY BEZPEČNOSTNÍHO PŘELIVU
VČETNĚ OČIŠTĚNÍ VTOKOVÉHO A VÝTOKOVÉHO ČELA A OPRAVY ZÁBRADLÍ

ZAŘÍZENÍ STAVENIŠTĚ A DOČASNÁ MEZIDEPONIE
P.P.Č. 835 V K. Ú. MACHOVÁ, PLOCHA 100 m²

SO.01 OPRAVA HRÁZE
- VYROVNÁNÍ A DOSYPÁNÍ KORUNY HRÁZE NA KÓTU 223,00 m n. m.
min. ŠÍŘKA 3500, DÉLKA 120 m
- VYROVNÁNÍ A OPEVNĚNÍ NÁVODNÍHO SVAHŮ HRÁZE VE SKLONU 1:2
- DOSYPÁNÍ VZDUŠNÍHO SVAHU HRÁZE VE SKLONU min. 1:2

SO.02 OPRAVA VÝPUSTNÉHO OBJEKTU
- NOVÝ POŽERÁK VČETNĚ LÁVKY, POTRUBÍ SPODNÍ VÝPUSTI,
VÝTOKOVÉ ČELO VČETNĚ KAMENNÉHO ZÁHOZU ZA VYÚSTĚNÍM POTRUBÍ
- OBNOVA PRŮTOČNÉHO PROFILU ODPADNÍHO KORYTA VIZ PŘÍČNÉ ŘEZY O1, O2, O3
CELKOVÝ OBJEM NÁNOSŮ 46,0 m³

SO.02 OPRAVA VÝPUSTNÉHO OBJEKTU
- OPRAVA OPEVNĚNÍ ODPADNÍHO KORYTA
