**„VN Machová, odstranění
nánosů a oprava nádrže“**

Projektová dokumentace pro provádění stavby

SO.04 Oprava opevnění břehů nádrže
VZOROVÝ VÝKRES OPRAVY LEVÉHO BŘEHU U ODBĚRU

D.1.2.2.15

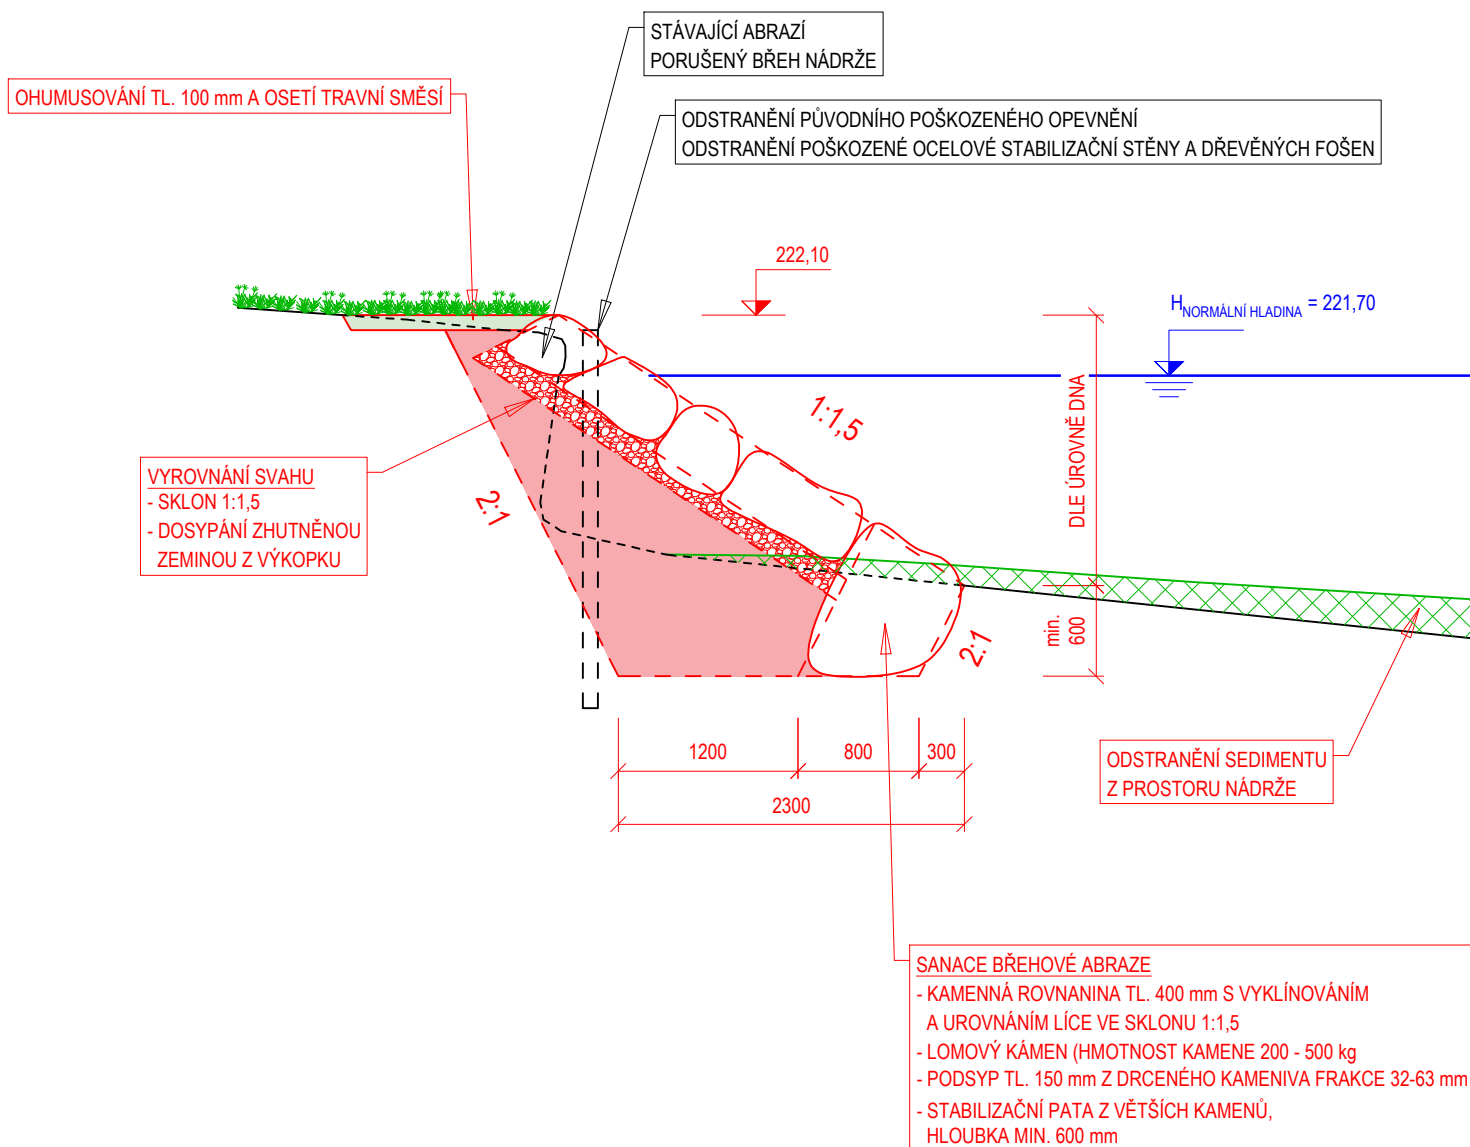
VZOROVÝ VÝKRES OPRAVY LEVÉHO BŘEHU U BÝVALÉHO ODBĚRU
MĚŘITKO 1:50
