Protokol z místního šetření o zjištění rozsahu povodňových škod způsobených povodní ze dne 18. září 2024

1 - 08 - 3.2.2

Vodní tok: Labe

Název: Nánosy - Plavební dráha (trvale)

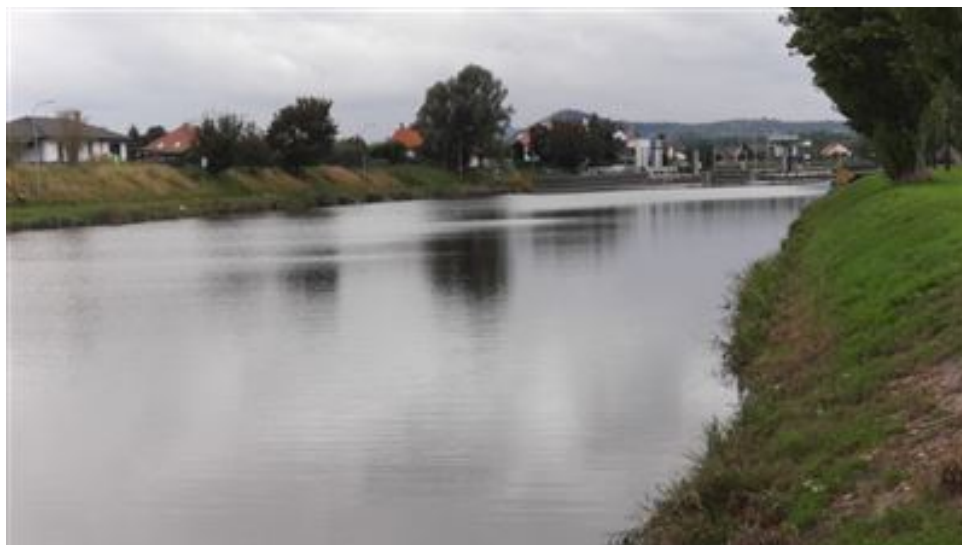
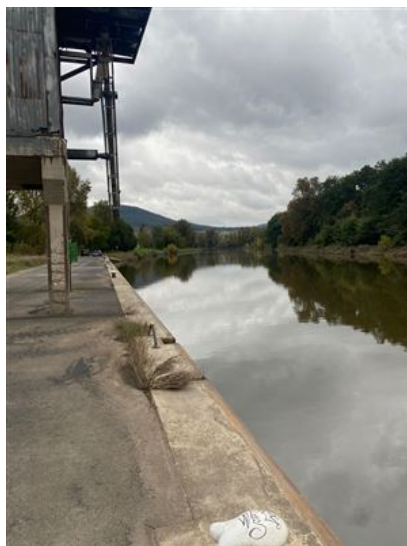
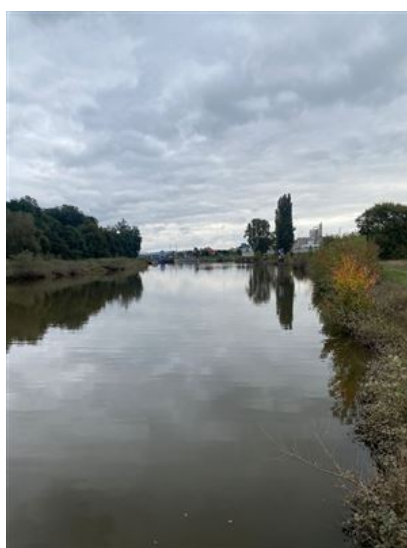
Číslo protokolu: 1-08-322

A. Druh a rozsah závadného stavu - poruchy									
kód číselníku	poř. č.	popis	měrná jednotka	množství	odhad nákladů tis. Kč	B.* Druh a rozsah nápravného opatření	C.** Naléhavost nápravného opatření		
1	A1	nánosy, sedimenty v korytě, zdříž, nádrží,	m³	24 700	40 055	Bb	C1		
2	A2	břehová nátrž přirozeného koryta	m³						
2	A3	výmola za opevněním břehu, dna,	m³						
3	A4	břehové opevnění, včetně patky	m²						
3	A5	břehové zdi	m²						
3	A6	opevnění dna	m²						
4	A7	ochranná hráz břehová, inundační,	m³						
5	A8	stavební části jezu, přehrad,	m³						
6	A9	propust šterková, rybí	ks						
6	A10	manipulační uzávěr	ks						
6	A11	technologická část jezu, přehrad	ks						
6	A12	technické zázemí jezu, přehrad	ks						
7	A13	výmoly u příčných a stabilizačních objektů v korytech vodních toků	m³						
8	A14	součást vodního díla: pilíř břehový, středový	m³						
8	A15	poškození tělesa stabilizačního ho práhu, stupně	m³

Ke vzniku povodňové škody došlo v důsledku působení průtoku, který dosáhl Q 1 656 m³/s

Omezení průtočného průtoku a Labského vodní cesty

IDVT:10100002 - Labe řKM 767,500 - 808,300

NÁNOS trvalé odstranění

MNOŽSTVÍ NÁNOSŮ 24 700

ZPŮSOB TĚŽENÍ z plovací mechanizace
