Protokol z místního šetření o zjištění rozsahu povodňových škod způsobených povodní ze dne 18. září 2024

1 - 08 - 324

Vodní tok: Labe

Název: Nánosy plovacího materiálu (travně)

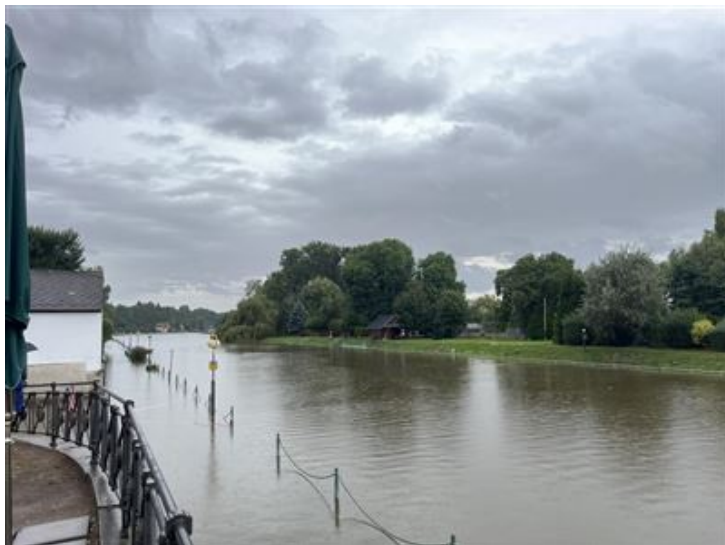
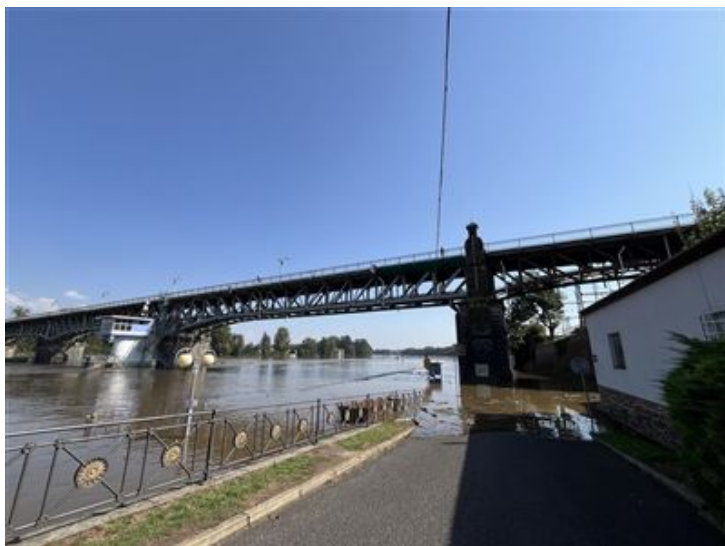
IDVT:10100002 - Labe řKM 808,300 - 809,900

NÁNOS *trvale*

MNOŽSTVÍ NÁNOSŮ *1100 m³*

DRUH SEDIMENTU KAMENITÝ / ŠTĚRKOPÍSEK / BAHNO /

ZPŮSOB TĚŽENÍ *z plavací nadržace výpalo*
