Protokol z místního šetření o zjištění rozsahu povodňových škod způsobených povodní ze září 2024

1-05-338

Vodní tok: Labe

Název: VD Kostelec nad Labem, odstranění nánosů z plavební dráhy

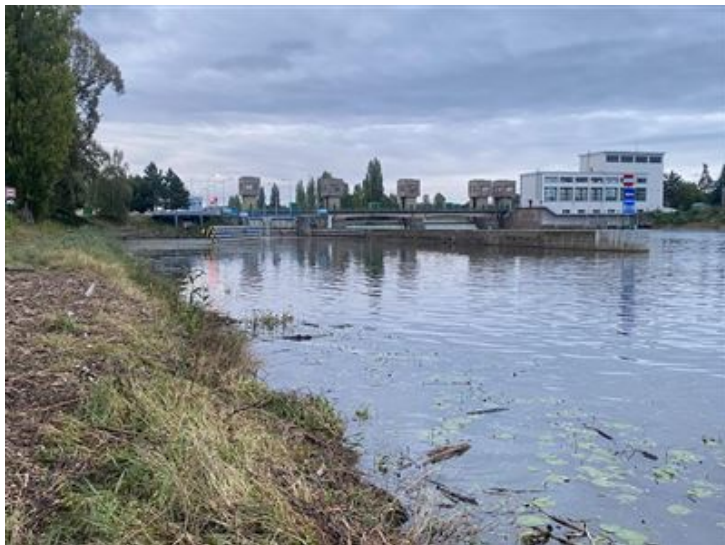
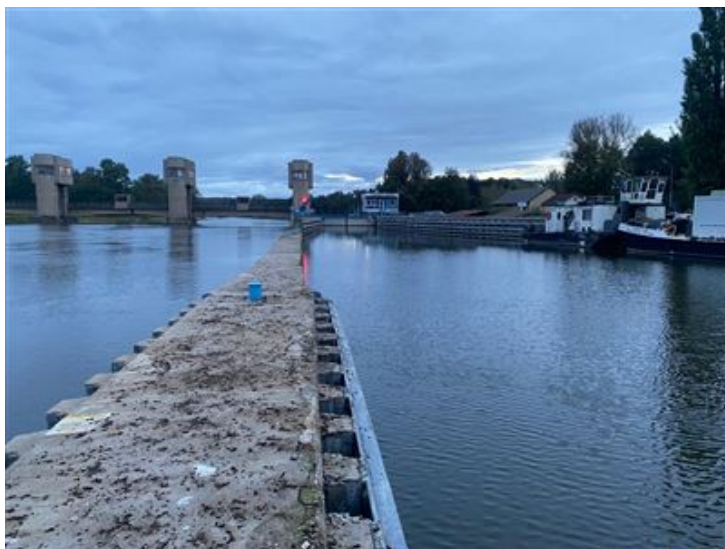
IDVT:10100002 - Labe řKM 857,000 - 857,600

Ke vzniku povodňové škody došlo v důsledku působení průtoku, který dosáhl $Q=813 \text{ m}^3/\text{s}$ v profilu Kostelec nad Labem.

MNOŽSTVÍ NÁNOSŮ – 4375 m³ (HPK – 915 m³, DPK – 3460 m³)

DRUH SEDIMENTU ~~KAMENITÝ~~ / ŠTĚRKOPÍSEK / BAHNO /

ZPŮSOB TĚŽENÍ – Běžná plovoucí strojní mechanizace

VYSÁKNOUT VE VZDÁLENOSTI ~~/ NEVYSÁKNOUT~~ 0,3 km, bez proplavení přes PK, 915 m³, po vodě

5,6 km, 1x proplavení přes PK, 3460 m³, po vodě
