SO08 - JEZ DOBROTICE km 18,163

Zodpovědný pracovník	Vypracoval	 	
Ing. Milan Bartolšic	Ing. Jan Varadínek		
Investor: Povodí Moravy, s.p., Dřevařská 11, 60200 Brno		Kopusty 27, 690 06 Břeclav IČO 60710063, DIČ CZ60710063 tel.: 519 333 689, email: aqc@wo.cz	
Akce:		Formát	
Rusava, Upr. Holešov Dobrotice, km 16,340 - 18,163 oprava jezu a stupňů, odstranění nánosů DOKUMENTACE PRO PROVÁDĚNÍ STAVBY		Datum	duben 2025
Příloha:		Číslo stavby	
SO08 KOORDINAČNÍ SITUAČNÍ VÝKRES – DÍL V		Měřítko 1:500	Číslo přílohy C.3.5

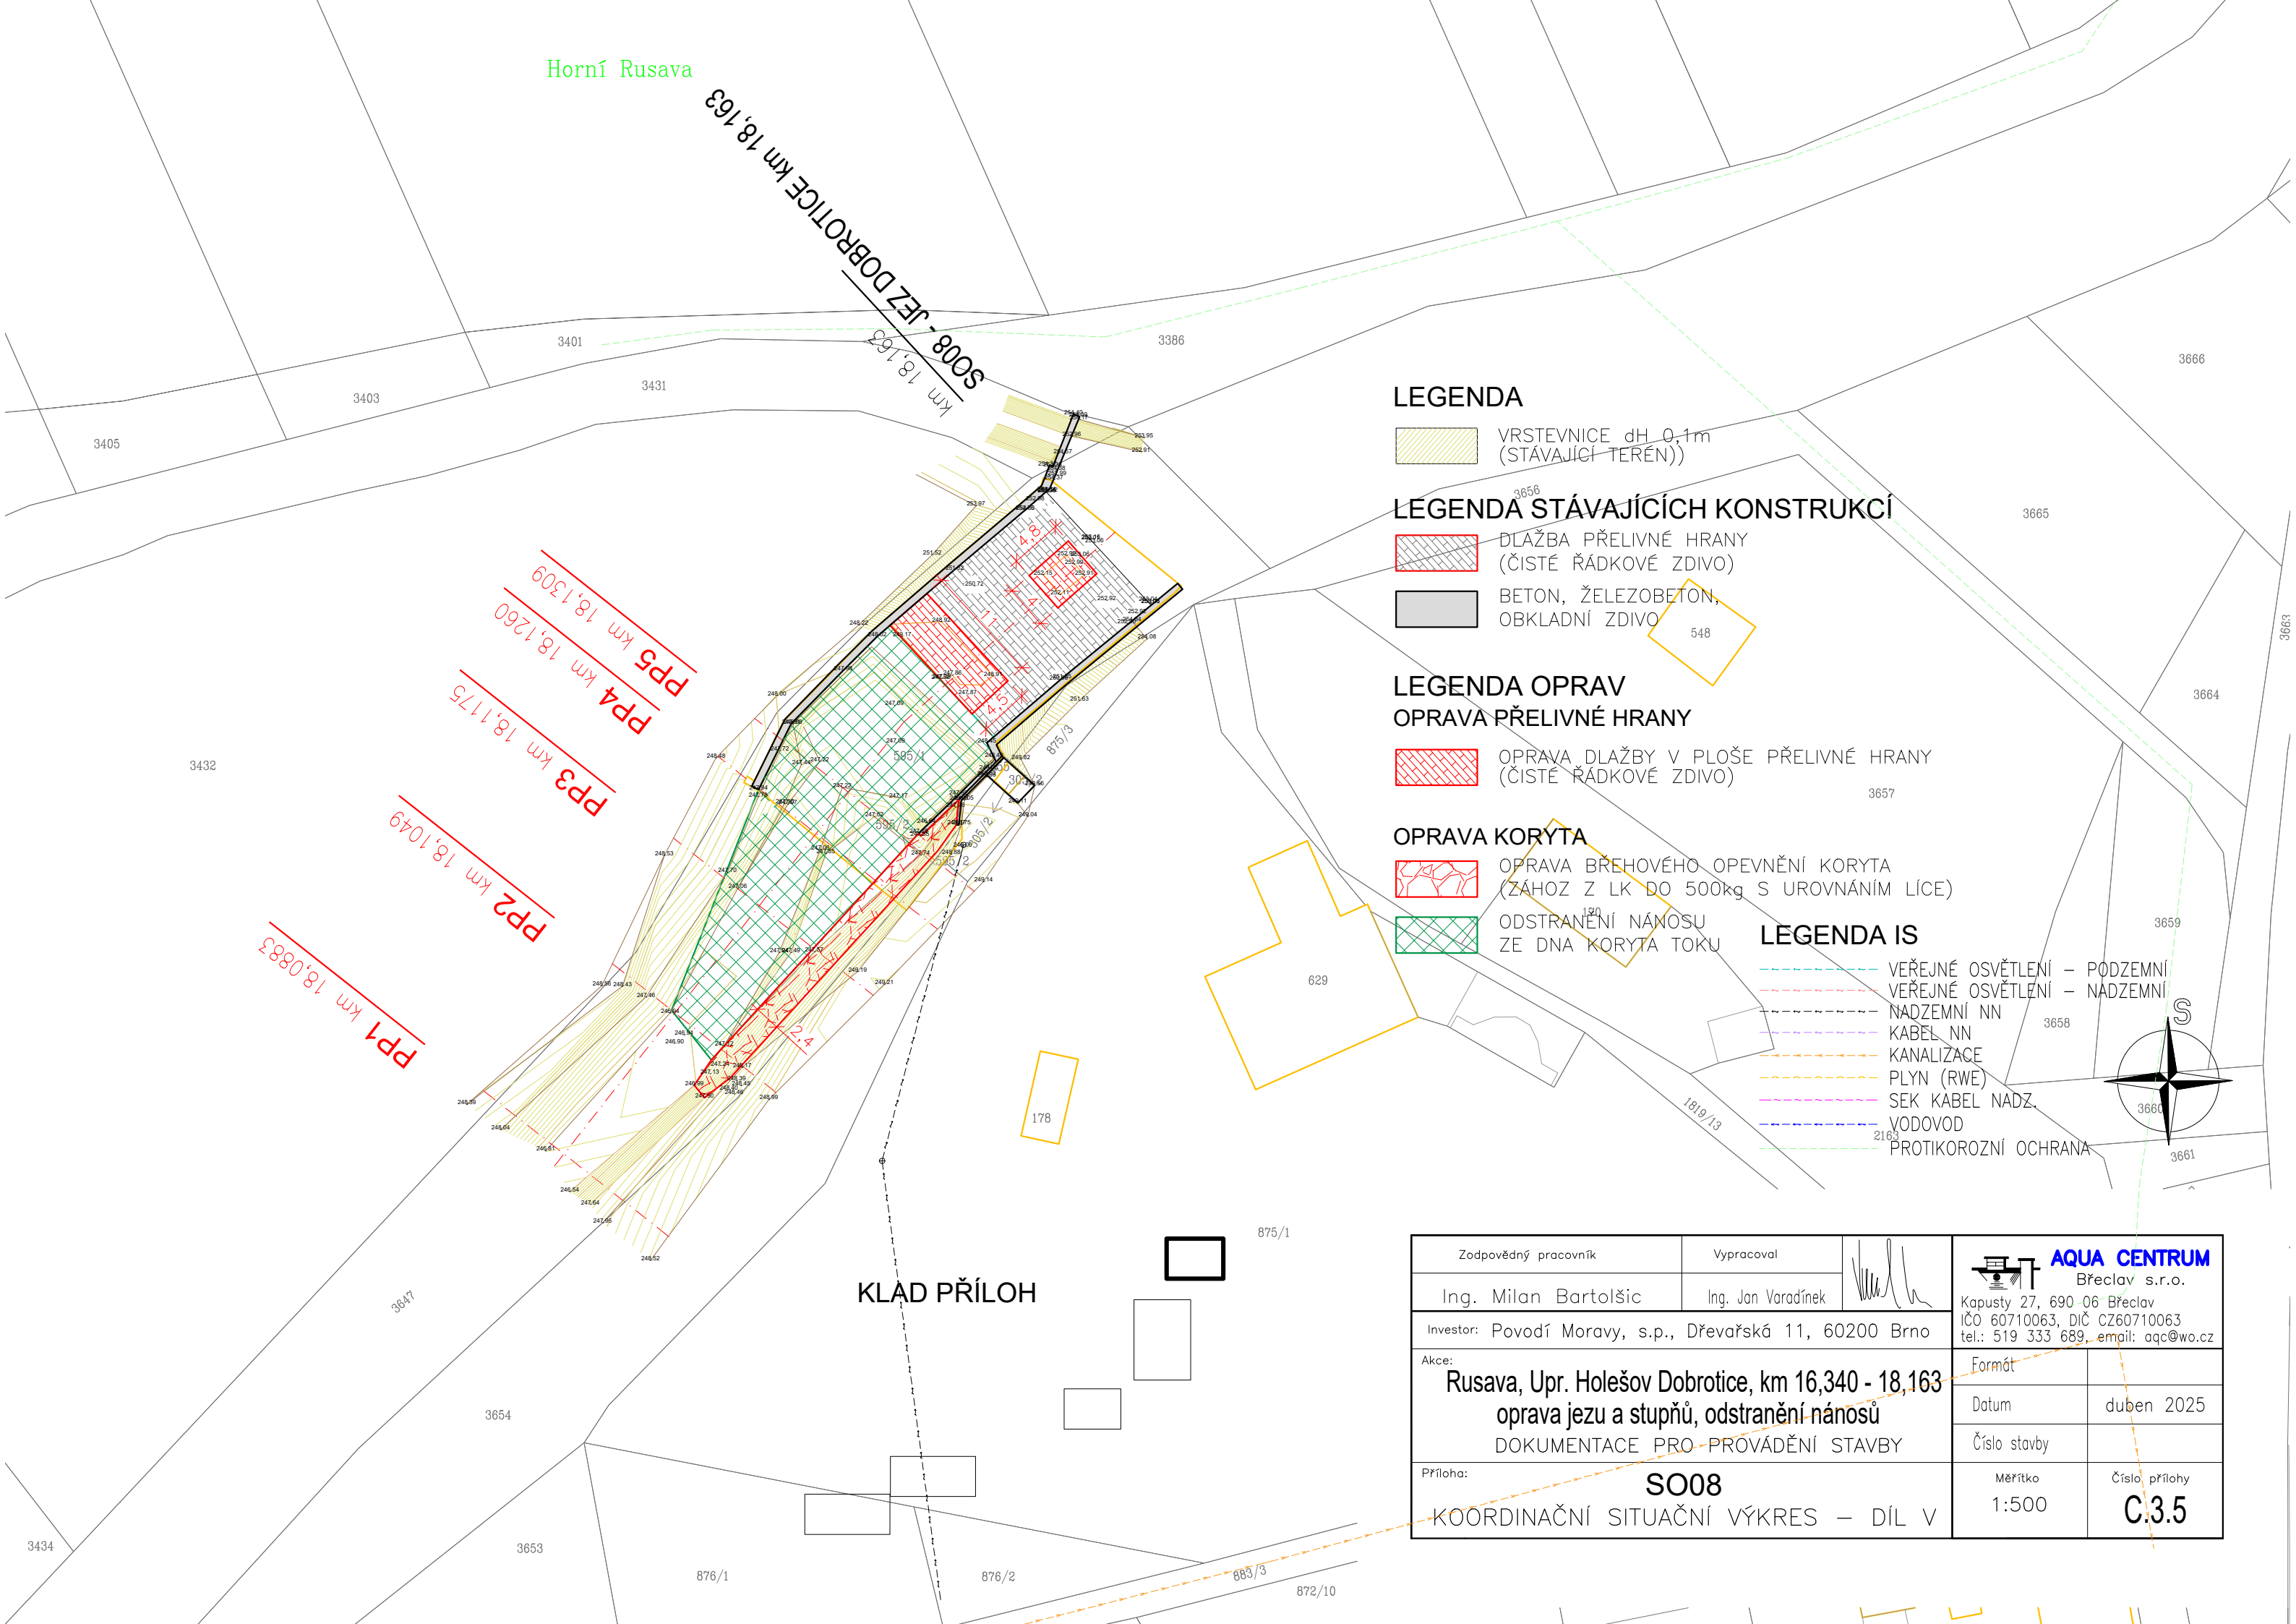
PP1 km 18,0883
PP2 km 18,1049
PP3 km 18,1175
PP4 km 18,1260
PP5 km 18,1309

OPRAVA PŘELIVNÉ HRANY

OPRAVA DLAŽBY V PLOŠE PŘELIVNÉ HRANY
(ČISTÉ ŘÁDKOVÉ ZDIVO)

OPRAVA KORYTA

OPRAVA BREHOVÉHO OPEVNĚNÍ KORYTA
(ZÁHOZ Z LK DO 500kg S UROVNÁNÍM LÍCE)

ODSTRANĚNÍ NÁNOSU
ZE DNA KORYTA TOKU
