AQUA CENTRUM Břeclav s.r.o.
Ing. Milan Bartolšic	Ing. Jan Varadíněk		
Investor: Povodí Moravy, s.p., Dřevařská 11, 60200 Brno			Kapusty 27, 690 06 Břeclav IČO 60710063, DIČ CZ60710063 tel.: 519 333 689, email: aqc@wo.cz
Akce: Březnice, Úpr. Březnice, 16,200 - 19,290 Bohuslavice u Zlína, 16,930 - 18,530, oprava stupňů a opevnění, odstranění nánosů DOKUMENTACE PRO PROVÁDĚNÍ STAVBY			Formát Datum Číslo stavby
Příloha: SO03 - OPRAVA STUPŇŮ SPÁDOVÝ STUPEŇ V ř.km 16,967			Měřítko 1:50 Číslo přílohy D.1.1.3.7

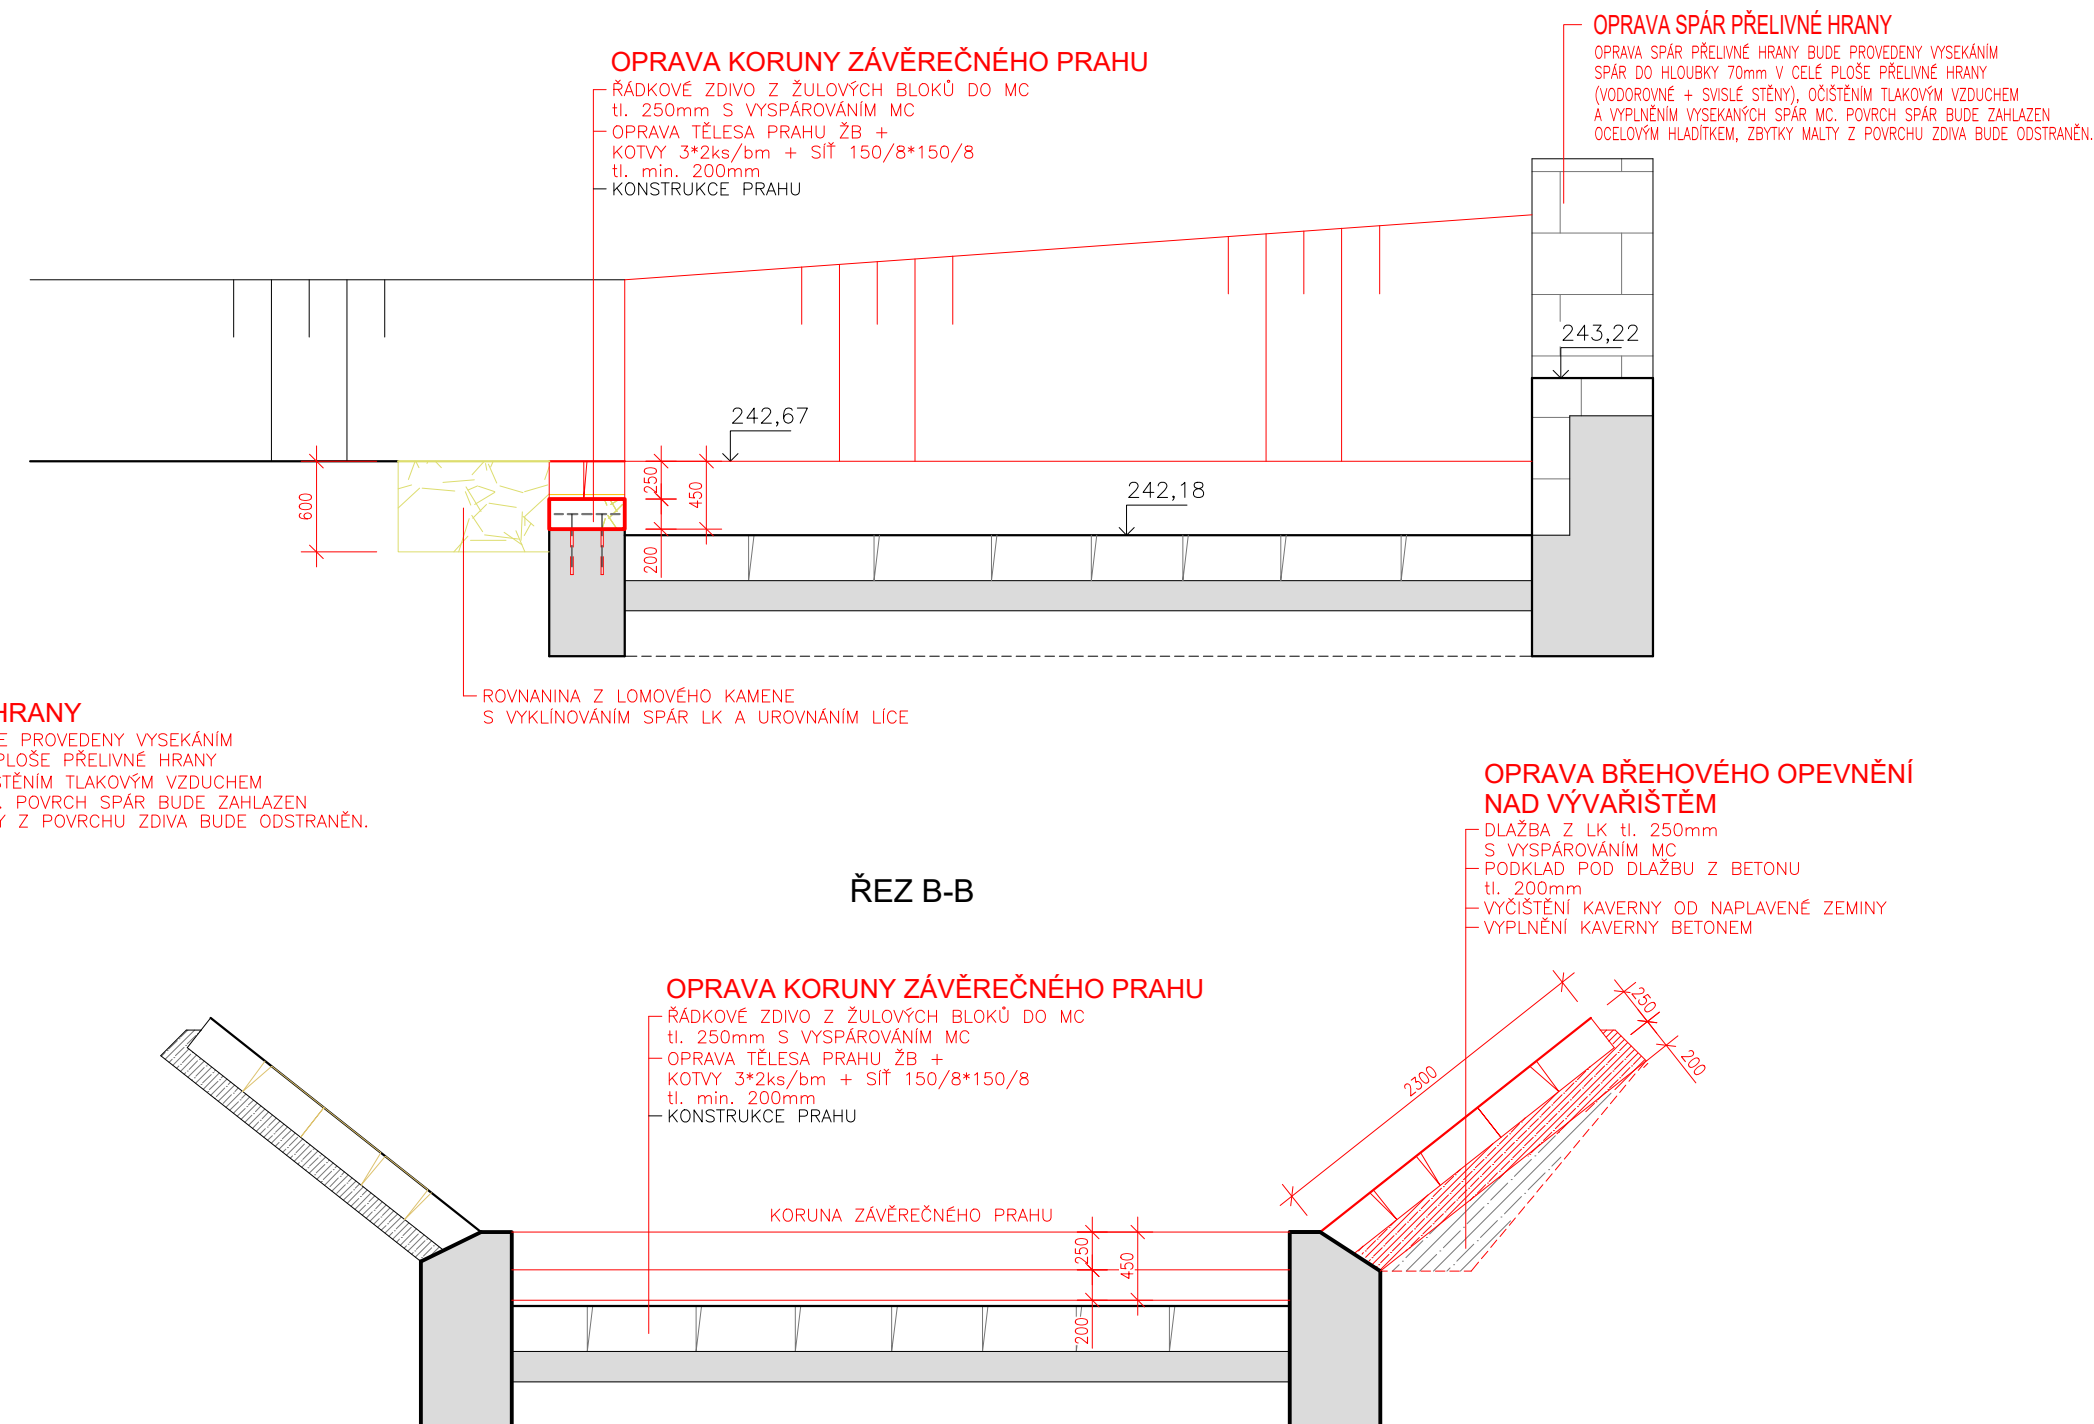
ŘEZ B-B

- VÝŠKA KORUNY OPRAVENÉHO ZÁVĚREČNÉHO PRAHU BUDE V ÚROVNI VÝŠKY KORUNY PATKY OPEVNĚNÍ SVAHU V MÍSTĚ PRAHU
- SKLON SVAHU OPRAVOVANÉHO OPEVNĚNÍ BUDE KOPIROVÁN SKLON SVAHU STÁVAJÍCÍHO OPEVNĚNÍ, NA KTERÉ BUDE OPRAVOVAVNĚ OPEVNĚNÍ NAVAZOVAT
- OPRAVOVANĚ OPEVNĚNÍ BUDE VÝŠKOVĚ NAVAZOVAT NA STÁVAJÍCÍ NEPORUŠNĚ OPEVNĚNÍ A VÝŠKU PŮVODNÍHO POŠKOZENÉHO OPEVNĚNÍ.

Před zahájením bouracích prací se provede zaměření nepoškozených částí úrovní koruny opravovaných konstrukcí, které budou následně v rámci opravy odstraněny (koruna přelivné hrany, koruna závěrečného prahu, koruna opevnění). Výšková úroveň těchto konstrukcí bude fixována ocelovými trny mimo opravovaný objekt na místě vylučující jejich poškození stavební činností. Následná oprava bude provedena do výškové úrovně původní konstrukce před jejím poškozením.
