GEOtest	Odpovědný řešitel	Zpracovatel podkladů	Zpracovatel	Prověřil
	Ing. Jaroslav Gric	Ing. Jaroslav Gric	Ing. Jaroslav Gric	Mgr. R. Jurnečková
Objednatel: Povodí Moravy, s. p., Dřevařská 11, 602 00 Brno				
Název zakázky: Bečva, Hustopeče – Valašské Meziříčí, ř. km 52,400 – 61,800			Datum	červen 2025
			Číslo zakázky	25 7031
			Měřítko	
Název přílohy: Technická zpráva SO02			Číslo přílohy	D.2.1
			Číslo výtisku

Název stavby: Bečva, Hustopeče – Valašské Meziříčí, ř. km 52,400 – 61,800
Název objektu: SO02 Doplnění břehového opevnění – rovnaniny

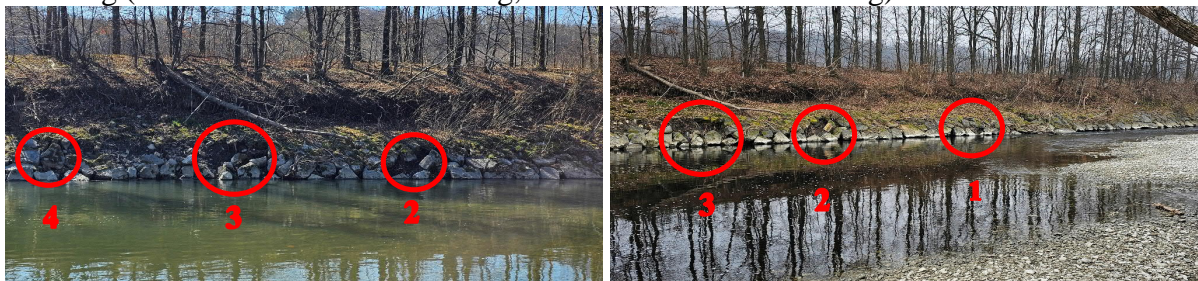
V místě jednotlivých nátrží bude provedena nová záhozová patka z lomového kamene o hmotnosti 500–1 000 kg. Šířka patky bude minimálně 0,8 m a hloubka patky bude také minimálně 0,8 m. O tuto patku bude následně opřeno opevnění levého břehu. V místě jednotlivých nátrží bude stávající opevnění levého břehu na celou šířku nátrže rozebráno a znovu uloženo vč. doplnění chybějícího kamene. Sklon bude kopírovat stávající sklon břehu. Šikmá délka opevnění bude uzpůsobena šikmé délce stávajícího opevnění, od 2,8 do 3,9 m.

Rovnanina je z neopracovaných kamenů kladených na sucho, s vazbou ve směru podélném i příčném. Mezery se vyplní a vyklínují menšími kameny. Lící plochy se dlažbovitě urovňají a rovněž vyklínují menšími kameny. Rovnanina bude z kamenů o hmotnosti od 500 do 1 000 kg (80 % hmotnost 500–1 000 kg, 20 % hmotnost 200–500 kg).

Základová patka je založena v hloubené rýze ve dně o šířce cca 0,50 m. Sklon svahu je upraven do sklonu 1:1 až 1:2. Na něj bude proveden násyp filtru z vrstvy štěrkopísku o tloušťce 200 mm a zřízena rovnanina s vyklínováním spár min. 300 mm nad úroveň navrhované hladiny. Vytvořená plošina bude urovňována.
