Odpovědný řešitel	Zpracovatel podkladů	Kreslil	Prověřil
	Ing. Jaroslav Gric	Ing. Jaroslav Gric	Ing. Jaroslav Gric	Ing. Jaroslav Gric
Objednatel: Povodí Moravy, s.p., Dřevařská 932/11, 602 00 Brno				
Název zakázky:  Bečva, Hustopeče - Valašské Meziříčí, ř.km. 52,400 - 61,800			Stupeň	DPS
			Formát	3xA4
			Datum	06/2025
Část:	SO01 Stupeň Juřinka II v km 59,229		Číslo zakázky	25 7031
Název přílohy:  Situace stavby			Měřítko	1:250
			Číslo přílohy	D.1.2
			Číslo výtisku

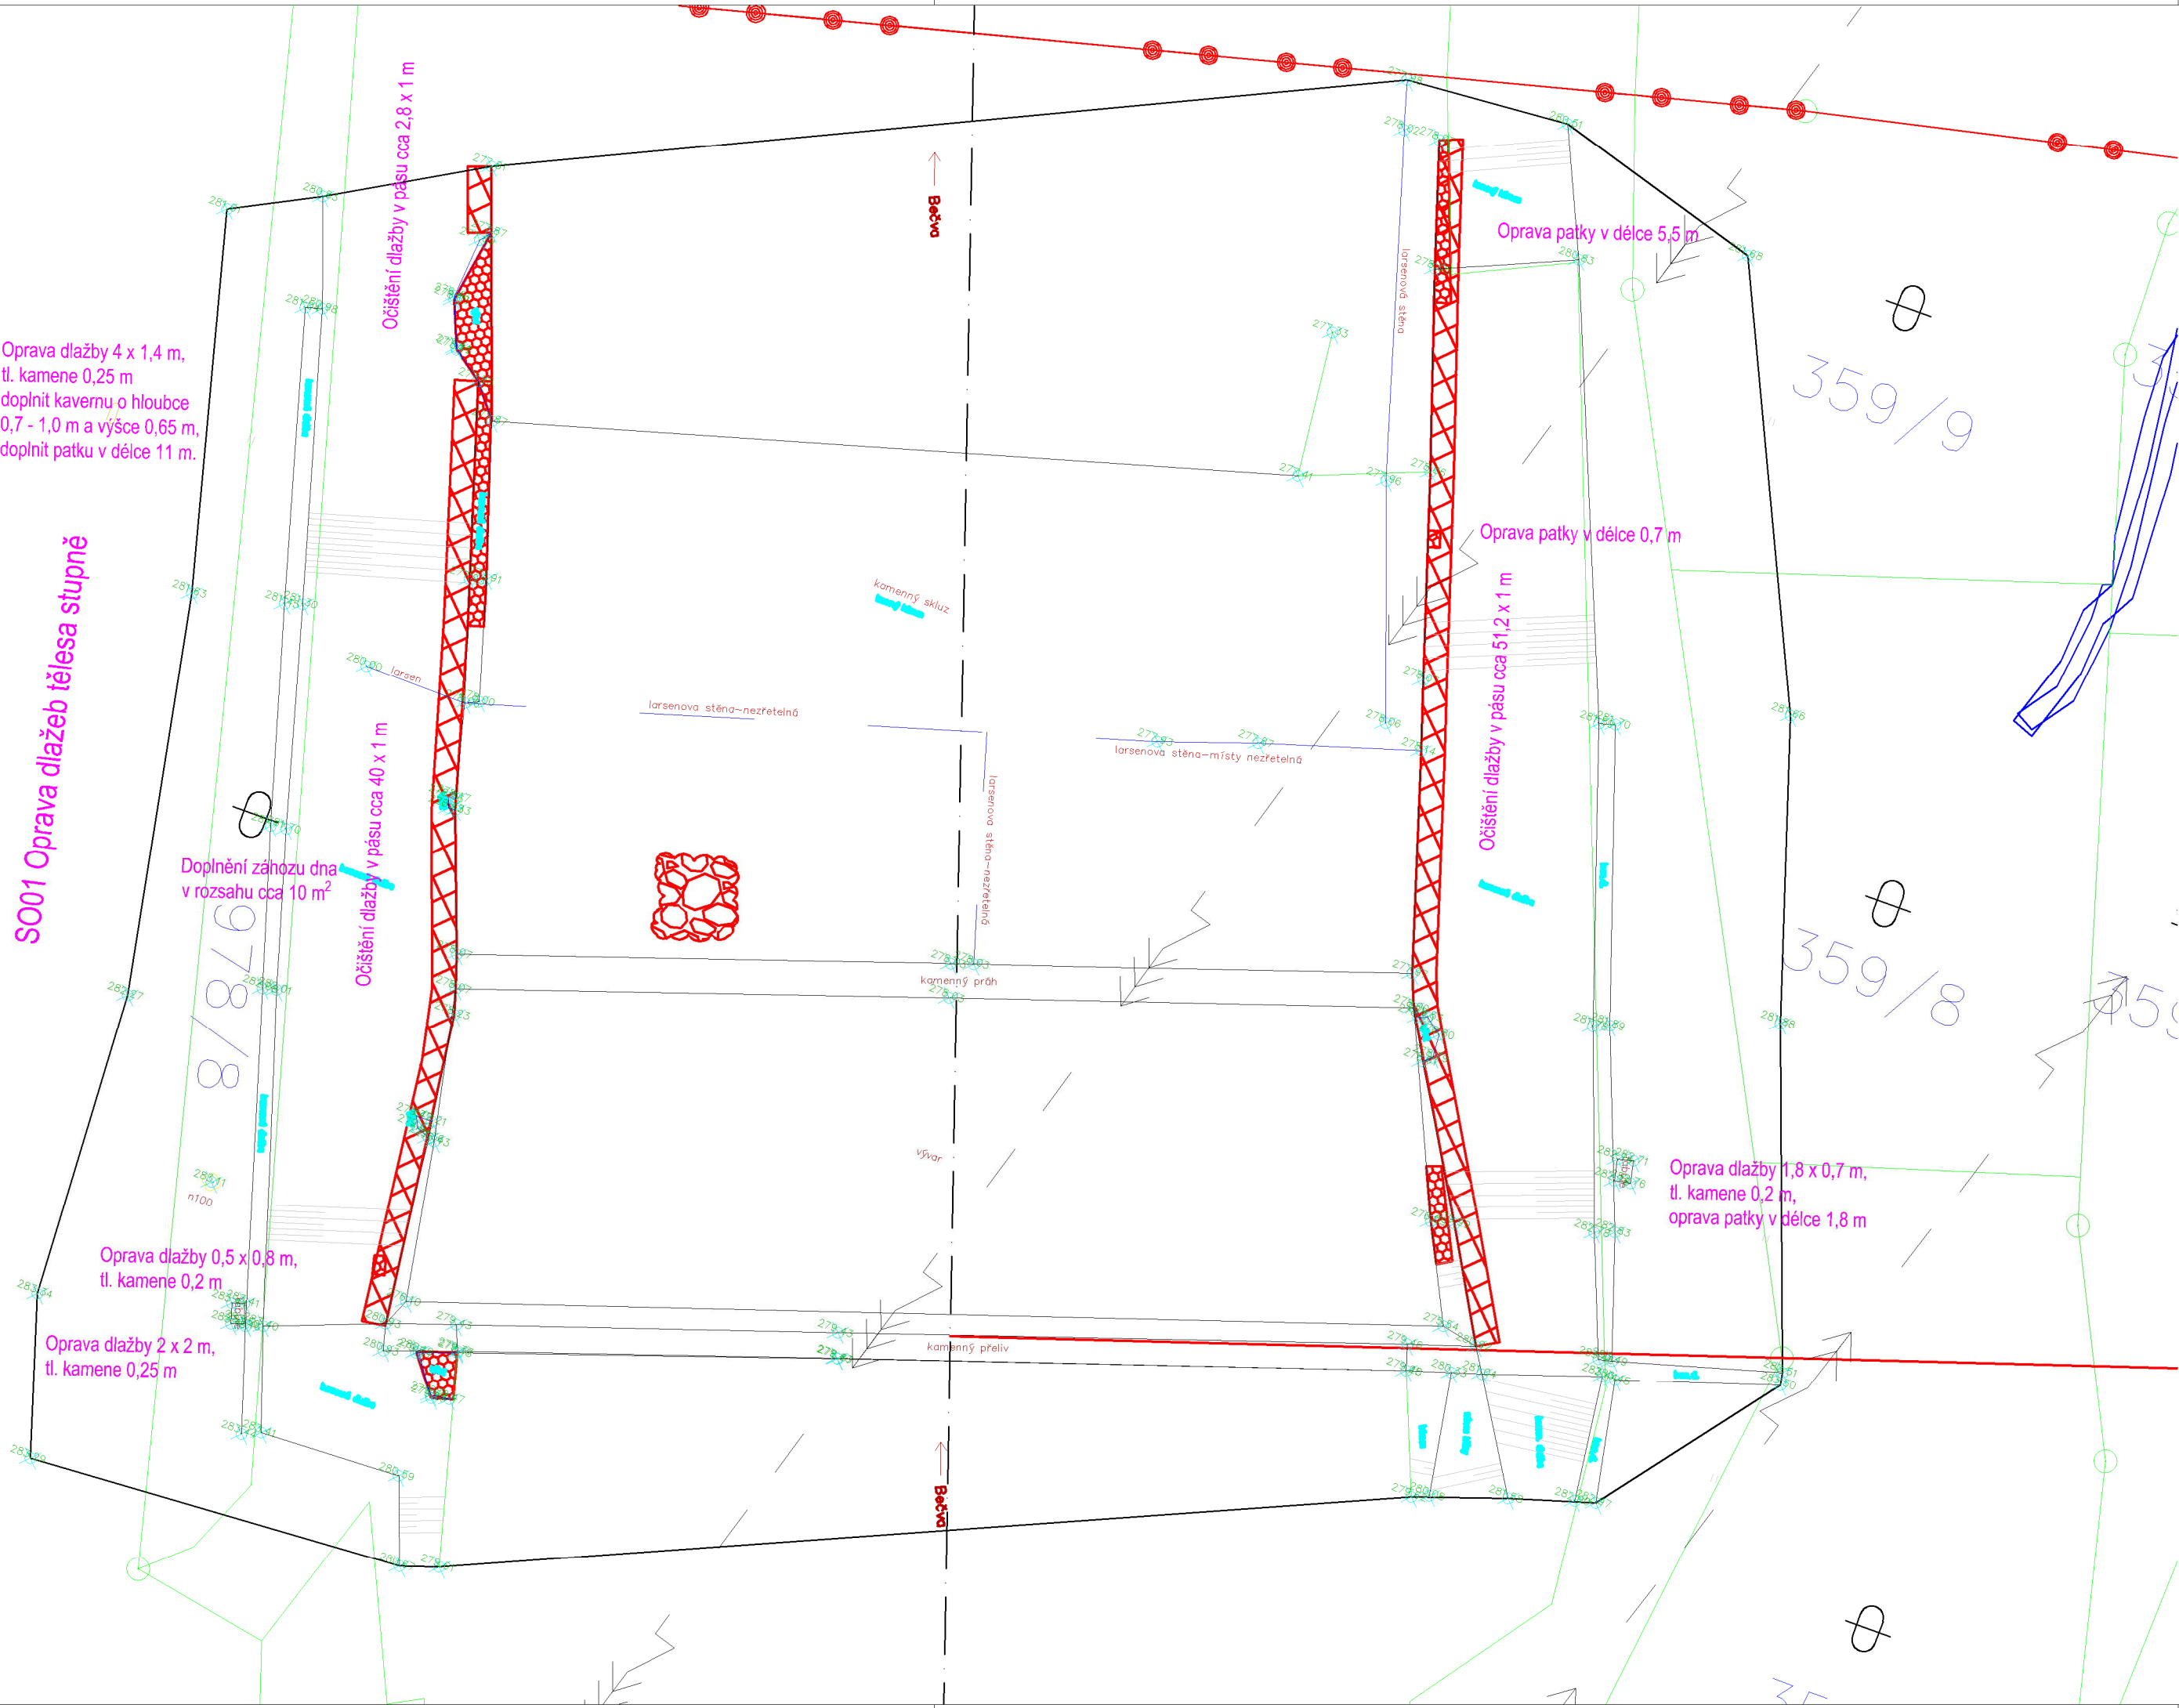
- Poznámka:**
- Dlažba na obou březích bude, v pásu 1 m od patky, mechanicky a následně i tlakovou vodou očištěna.
  - Do spár mezi jednotlivé kameny patky o tl. cca 0,2 m budou osazovány na ocelové trny (do každé spáry 1 ks) o délce 0,4 m, z toho bude cca 0,3 m zapuštěno do stávajícího betonu a cca 0,1 m bude vetknuto do nové spáry. Kotvy budou zality epoxidovou kotvicí maltou (např. Fischer FIS EM 390 S epoxidová).

- Na doplnění záhozu ve dně bude použit stávající kámen, který byl ze dna vytržen a nachází se v korytě toku Bečvy.
- 
- Doplnění patky na levém břehu bude provedeno v rozsahu cca 50 %, patka na pravém břehu bude doplněna v rozsahu cca 10 %.

- Oprava spárování dlažby na levém i pravém břehu bude provedeno v rozsahu cca 10 %. Popraskané a poškozené spáry budou vyškrábány, spáry budou očištěny tlakovou vodou a nově vyspárovány průmyslově vyráběnou spárovací hmotou pro přírodní kámen a venkovní použití. Bezpodmínečně bude dodržen technologický postup výrobce!!!
