Akce:
**Bečva
jez Osek, jez Troubky a břehové
opevnění v k.ú. Tovačov**

Místo stavby:
Vodní tok - Bečva IDVT10100043
k.ú. Lipník nad Bečvou a Tovačov

Název výkresu:
ZÁKRES DO KATASTRÁLNÍ MAPY - SO 02

Měřítko: 1 : 1 000
Číslo výkresu: C.2.2.
Formát: 2x A4

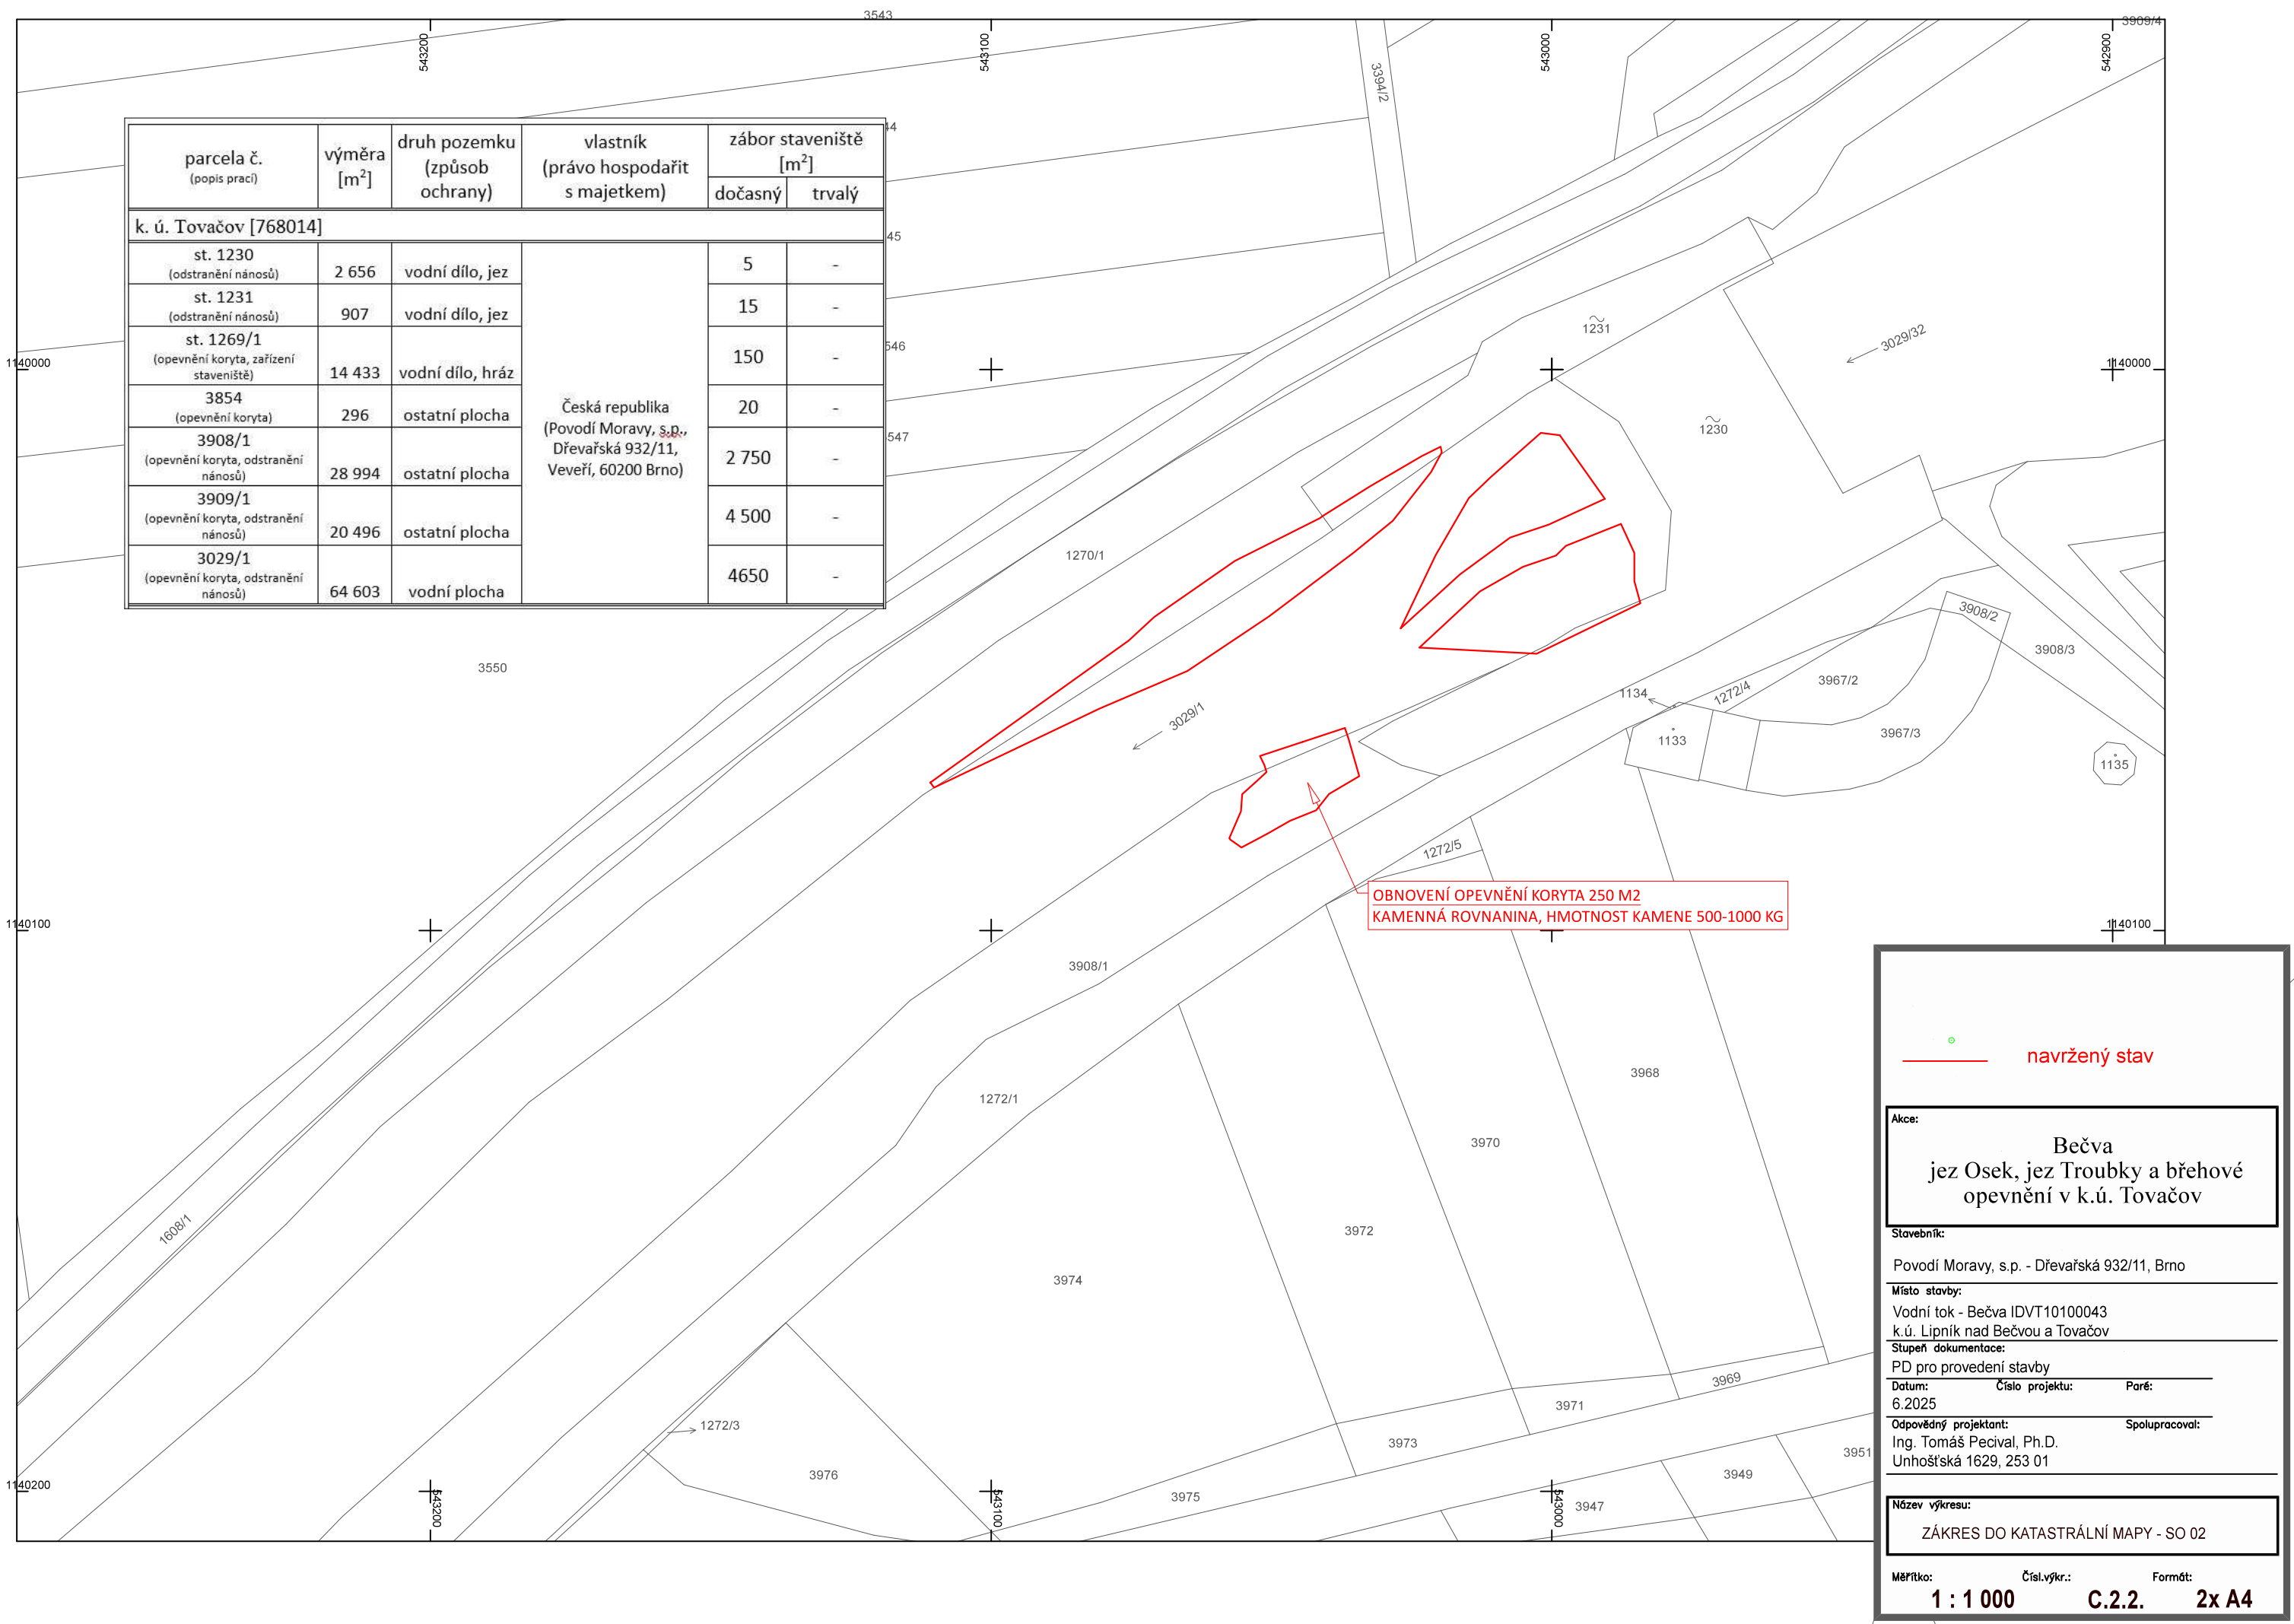
OBNOVENÍ OPEVNĚNÍ KORYTA 250 M2
KAMENNÁ ROVNANINA, HMOTNOST KAMENE 500-1000 KG

navržený stav
