Pročištění odvodnění kaskádového skluzu

GEOTest	Odpovědný řešitel	Zpracovatel podkladů	Kreslil	Prověřil
	Ing. Jaroslav Gric	Ing. Tereza Tichá	Ing. Tereza Tichá	Ing. Jaroslav Gric
Objednatel: Povodí Moravy, s.p. Dřevařská 11, 602 00 Brno				
Název zakázky: VD Bystřička - oprava kaskádového skluzu a úseku pod přehradou, ř. km. 4,400 - 5,000			Stupeň	DPS
Část: D. Dokumentace objektů			Formát	2 A4
Název přílohy: Oprava říms a pročištění odvodnění kaskádového skluzu			Datum	07/2025
			Číslo zakázky	257026
			Měřítko	1:50
			Číslo přílohy	D.1.5
			Číslo výtisku

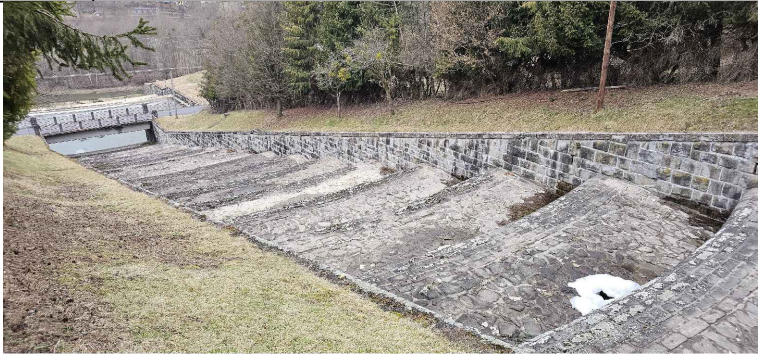
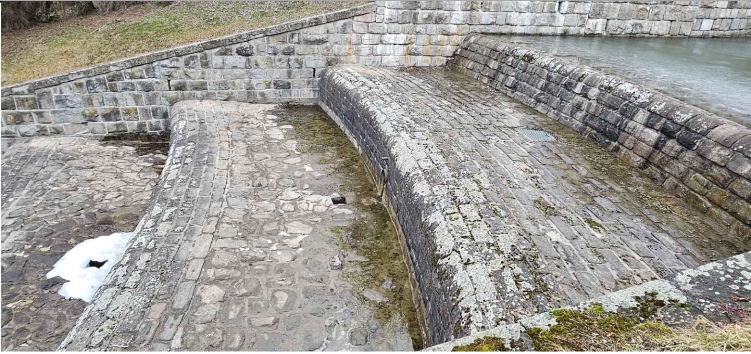
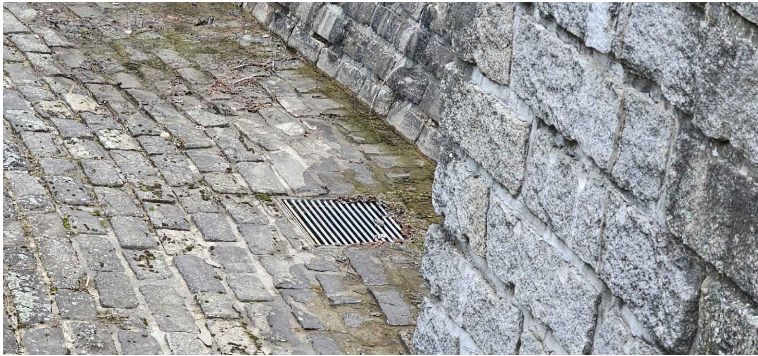
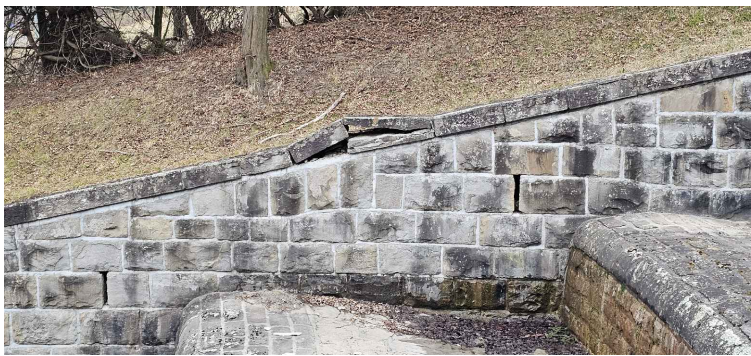
Na každém stupni kaskádového skluzu bude provedeno pročištění odvodňovacích trubek tlakovou vodou tak, aby nedošlo k jejich poškození. Tlak vody bude zvyšován postupně. Použita bude tlaková čistička s max. výkonem do 150 bar, s rotující koncovkou. Viditelně zanesený odtok mají kaskády č. 11 a 14 (počítáno seshora).
