INVESTOR: POVODÍ MORAVY, S.P., DŘEVAŘSKÁ 11, 602 00 BRNO											
STAVBA:						FORMÁT		3A4		ČÍSLO PARÉ	
Anšovský p., zaústění do Dyje, oprava						STUPEŇ		DPS			
						DATUM		9/2024			
						MĚŘITKO		1:100, 1:25, 1:10			
						KÓTOVÁNO V		MM			
OBSAH:						Č. ZAKÁZKY		---		Č. VÝKRESU	
						SO 02 SANACE BETONŮ HRÁZOVÉ PROPUSTI					
										D.6

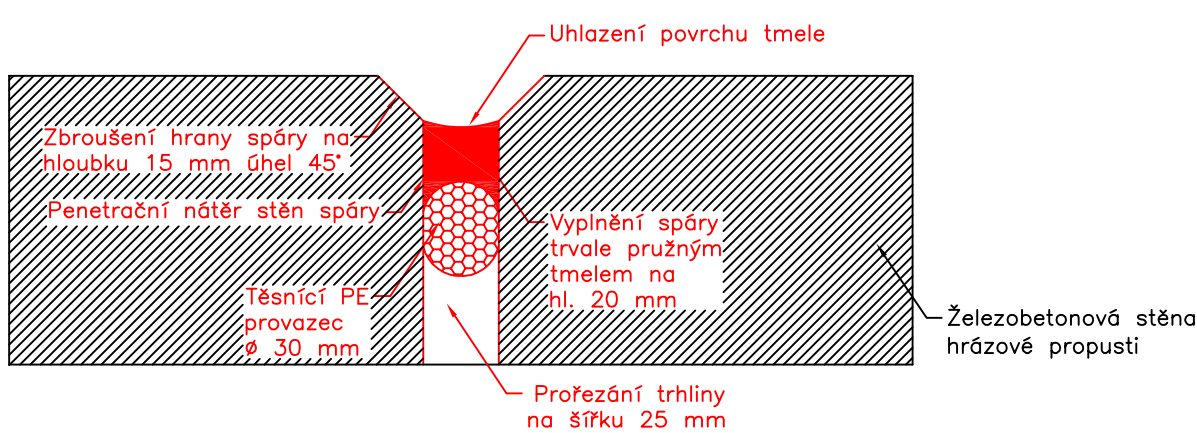
SCHÉMA SANACE TRHLINY VE STĚNĚ PROPUSTI

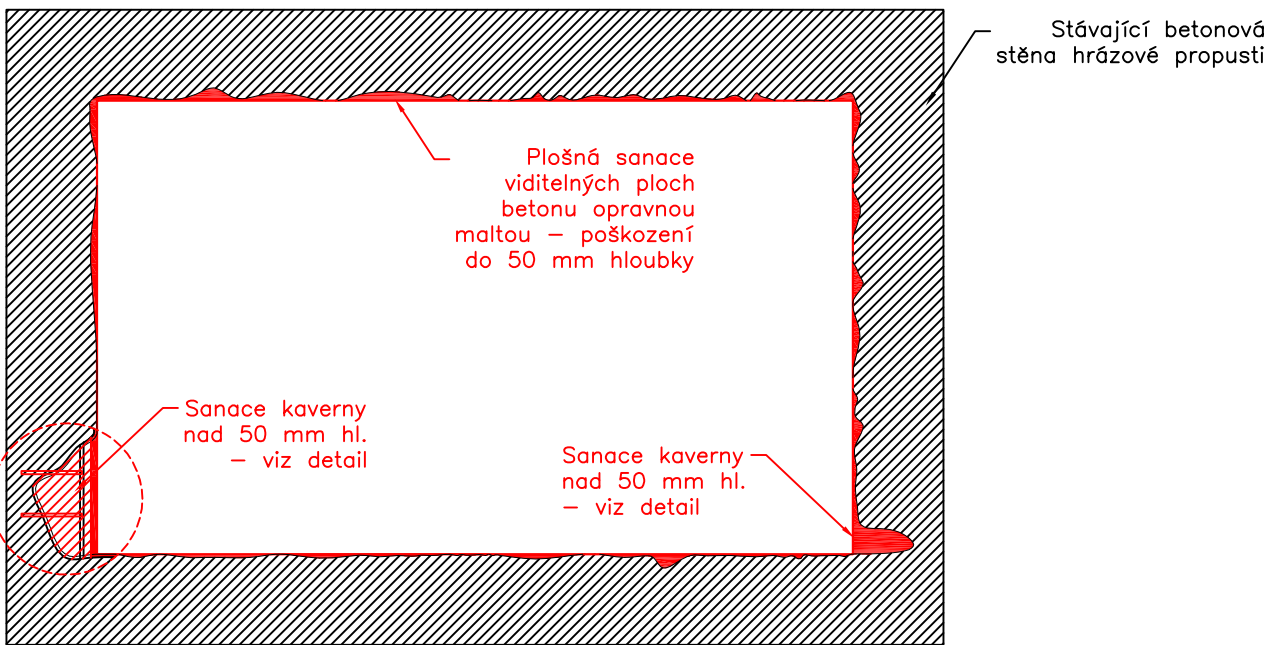
VZOROVÝ ŘEZ SANOVANOU PROPUSTÍ (M 1:25)

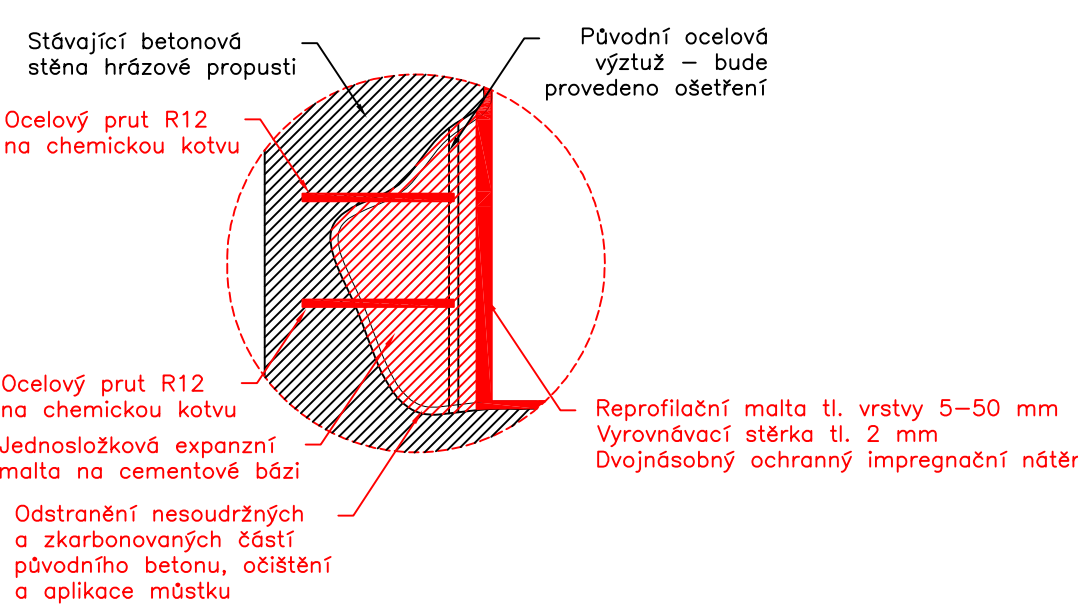
DETAIL SANACE KAVERNY (M 1:10)
