Zodp. proj.	Ing. S. Winkler		
Kraj: Liberecký	Obec: Hejnice	K.Ú.: Hejnice (638196)				
Investor: Povodí Labe, státní podnik						
Název akce:					Datum	červenec 2025
Smědá, Hejnice, obnova koryta v ř. km 36,570 - 37,600					Formát	3 × A4
					Stupeň dok.	ZD
					Číslo zakázky	3744
					Číslo stavby 119251027	Č. přílohy D.2.1
Obsah:	Měřítko 1:100					
Přehledná situace - SO 01

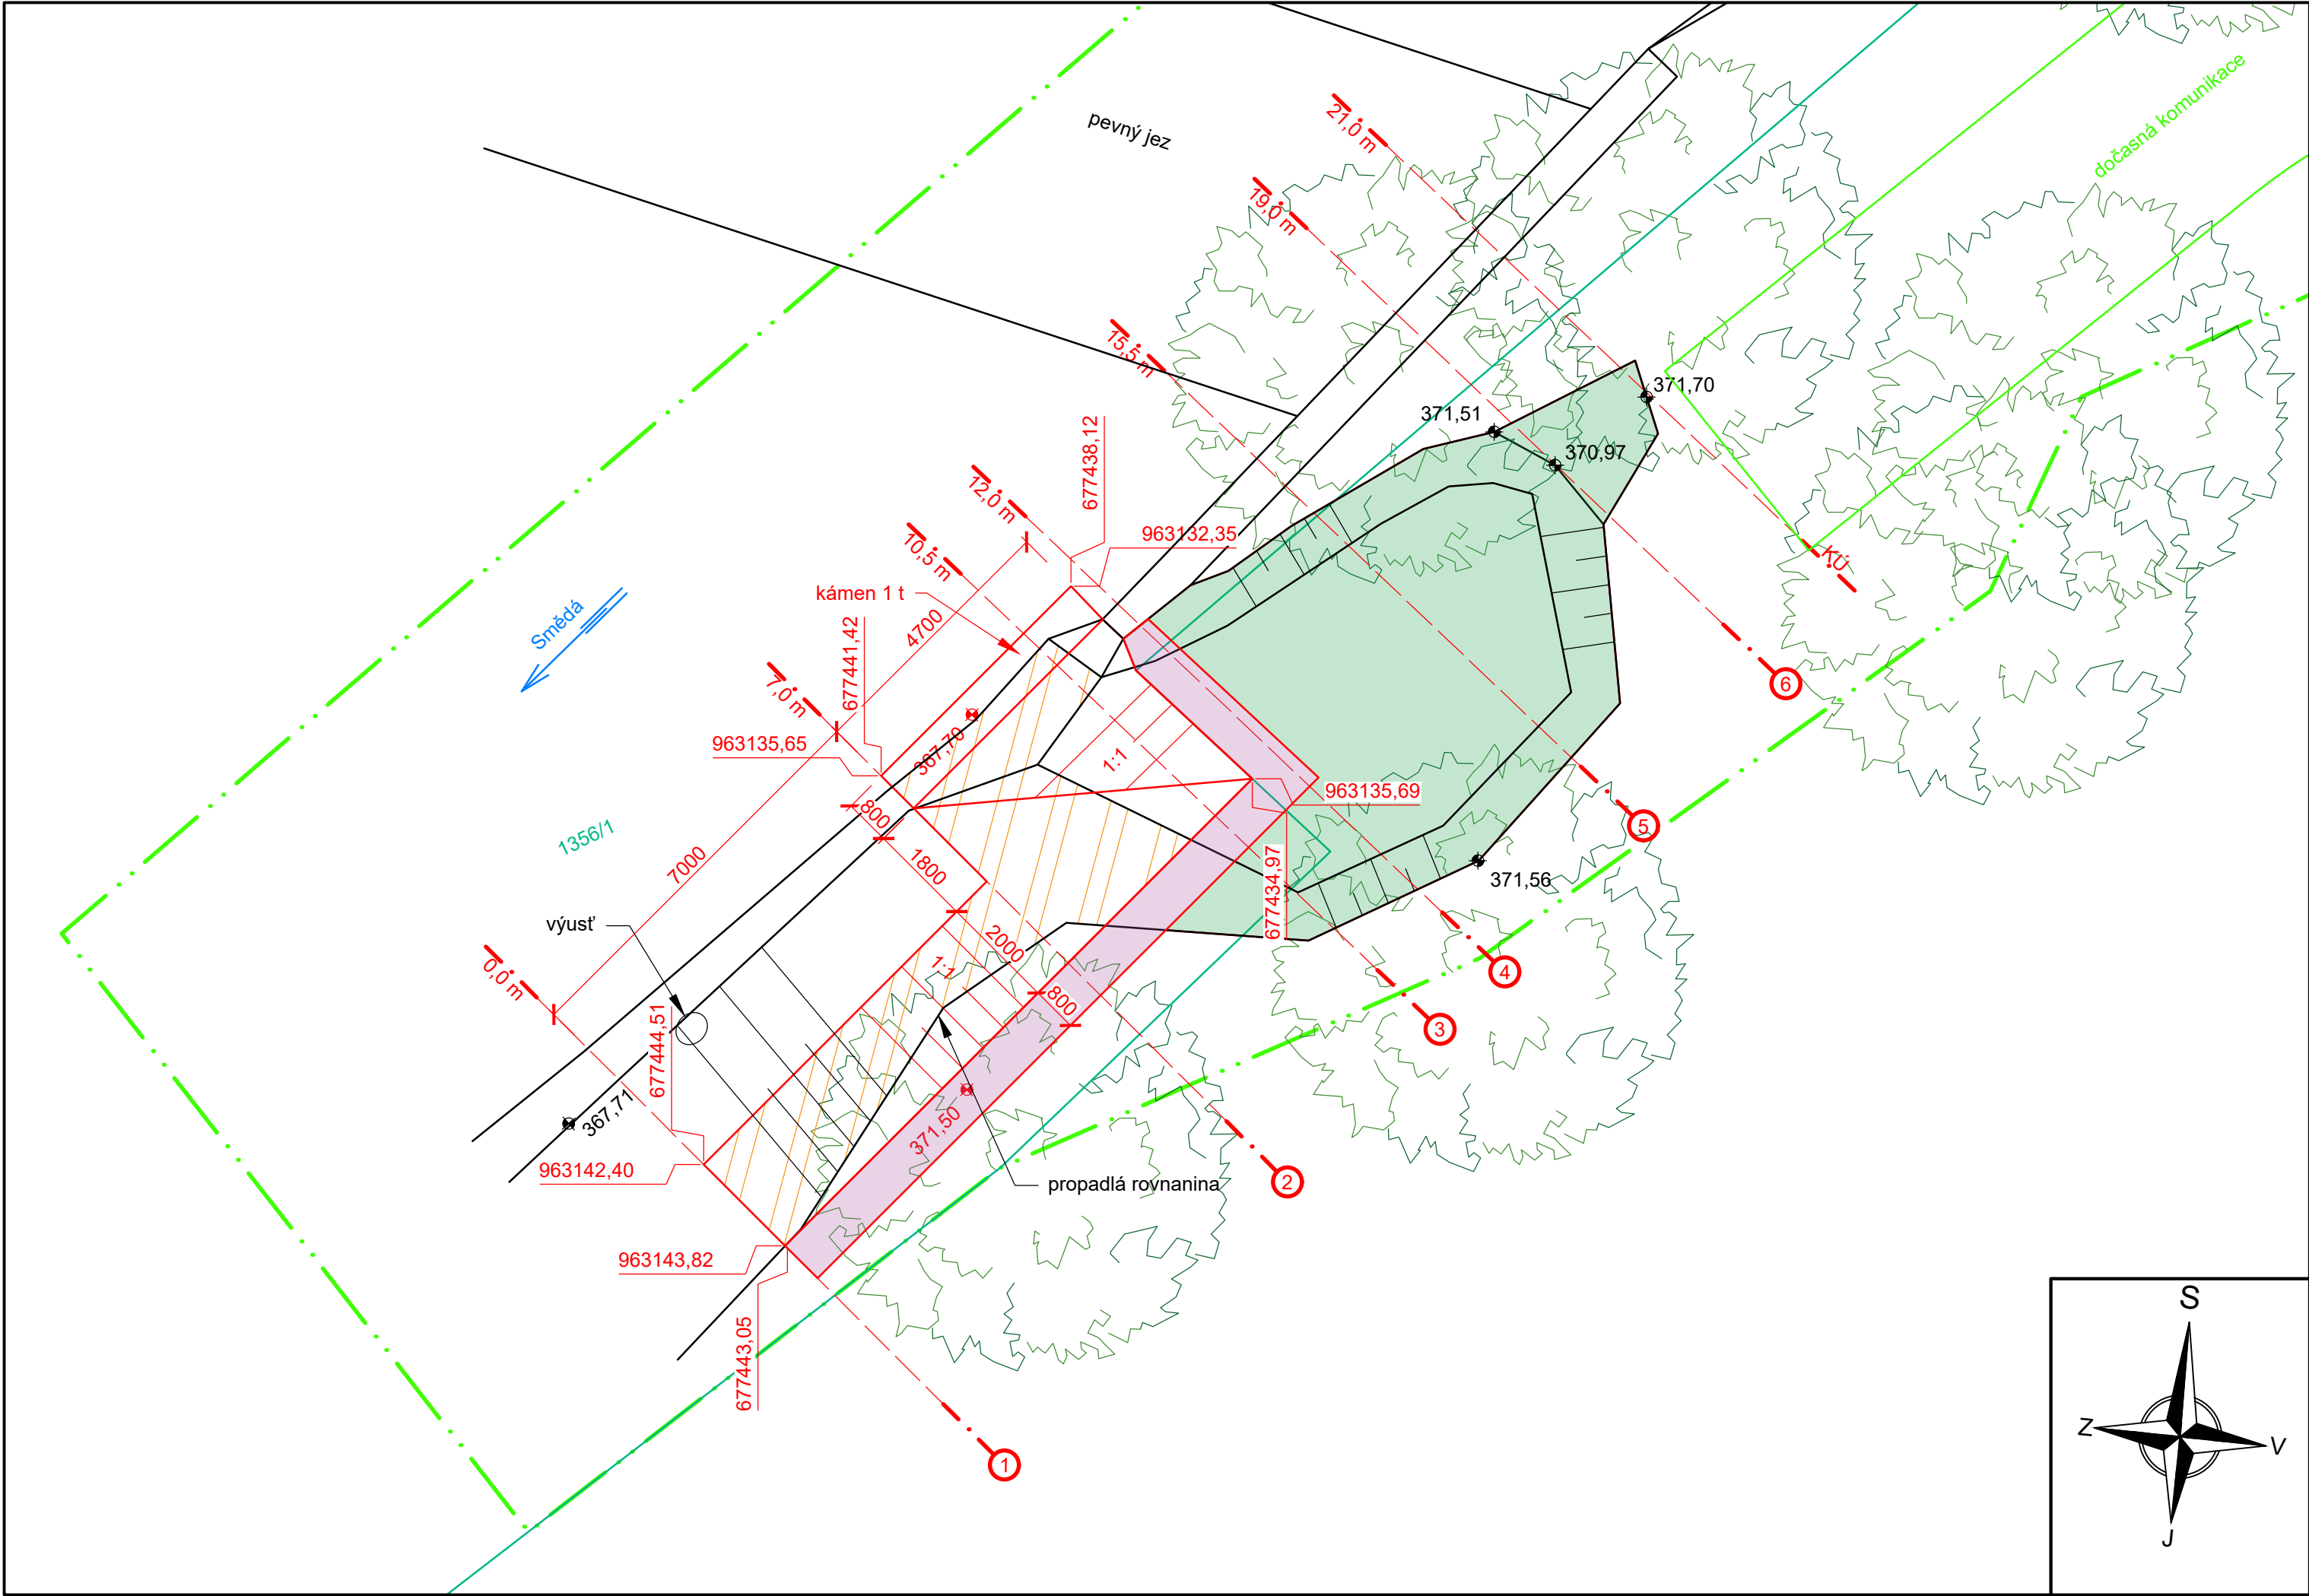
Výmol za levobřežní zdí pevného jezu je vyplněn kamenným záhozem s proštěrkováním - hmotnost jednotlivých kamenů 200 kg - 500 kg.

Pata rovinaniny je vytvořena kameny hmotnosti 1000 kg.
