AQUA CENTRUM Břeclav s.r.o.		
Ing. Milan Bartolšic	Ing. Jan Voraďánek			Kapsuty 27, 690 06 Břeclav IČO 60710063, DIČ CZ60710063 tel.: 519 333 689, email: aqc@wo.cz		
Investor:	Povodí Moravy, s.p., Dřevařská 11, 60200 Brno			Formát		
Akte:	Morava, Upr. Moravy Kvasice - Kroměříž km 173,640 - 176,630, oprava nátrží DOKUMENTACE PRO PROVÁDĚNÍ STAVBY			Datum	zří 2025	
Příloha:	PRACOVNÍ PŘÍČNÉ ŘEZY PP57 – PP84			Číslo stavby		
			Měřítko	Číslo přílohy		
			1:200/200	D.1.1.3.4

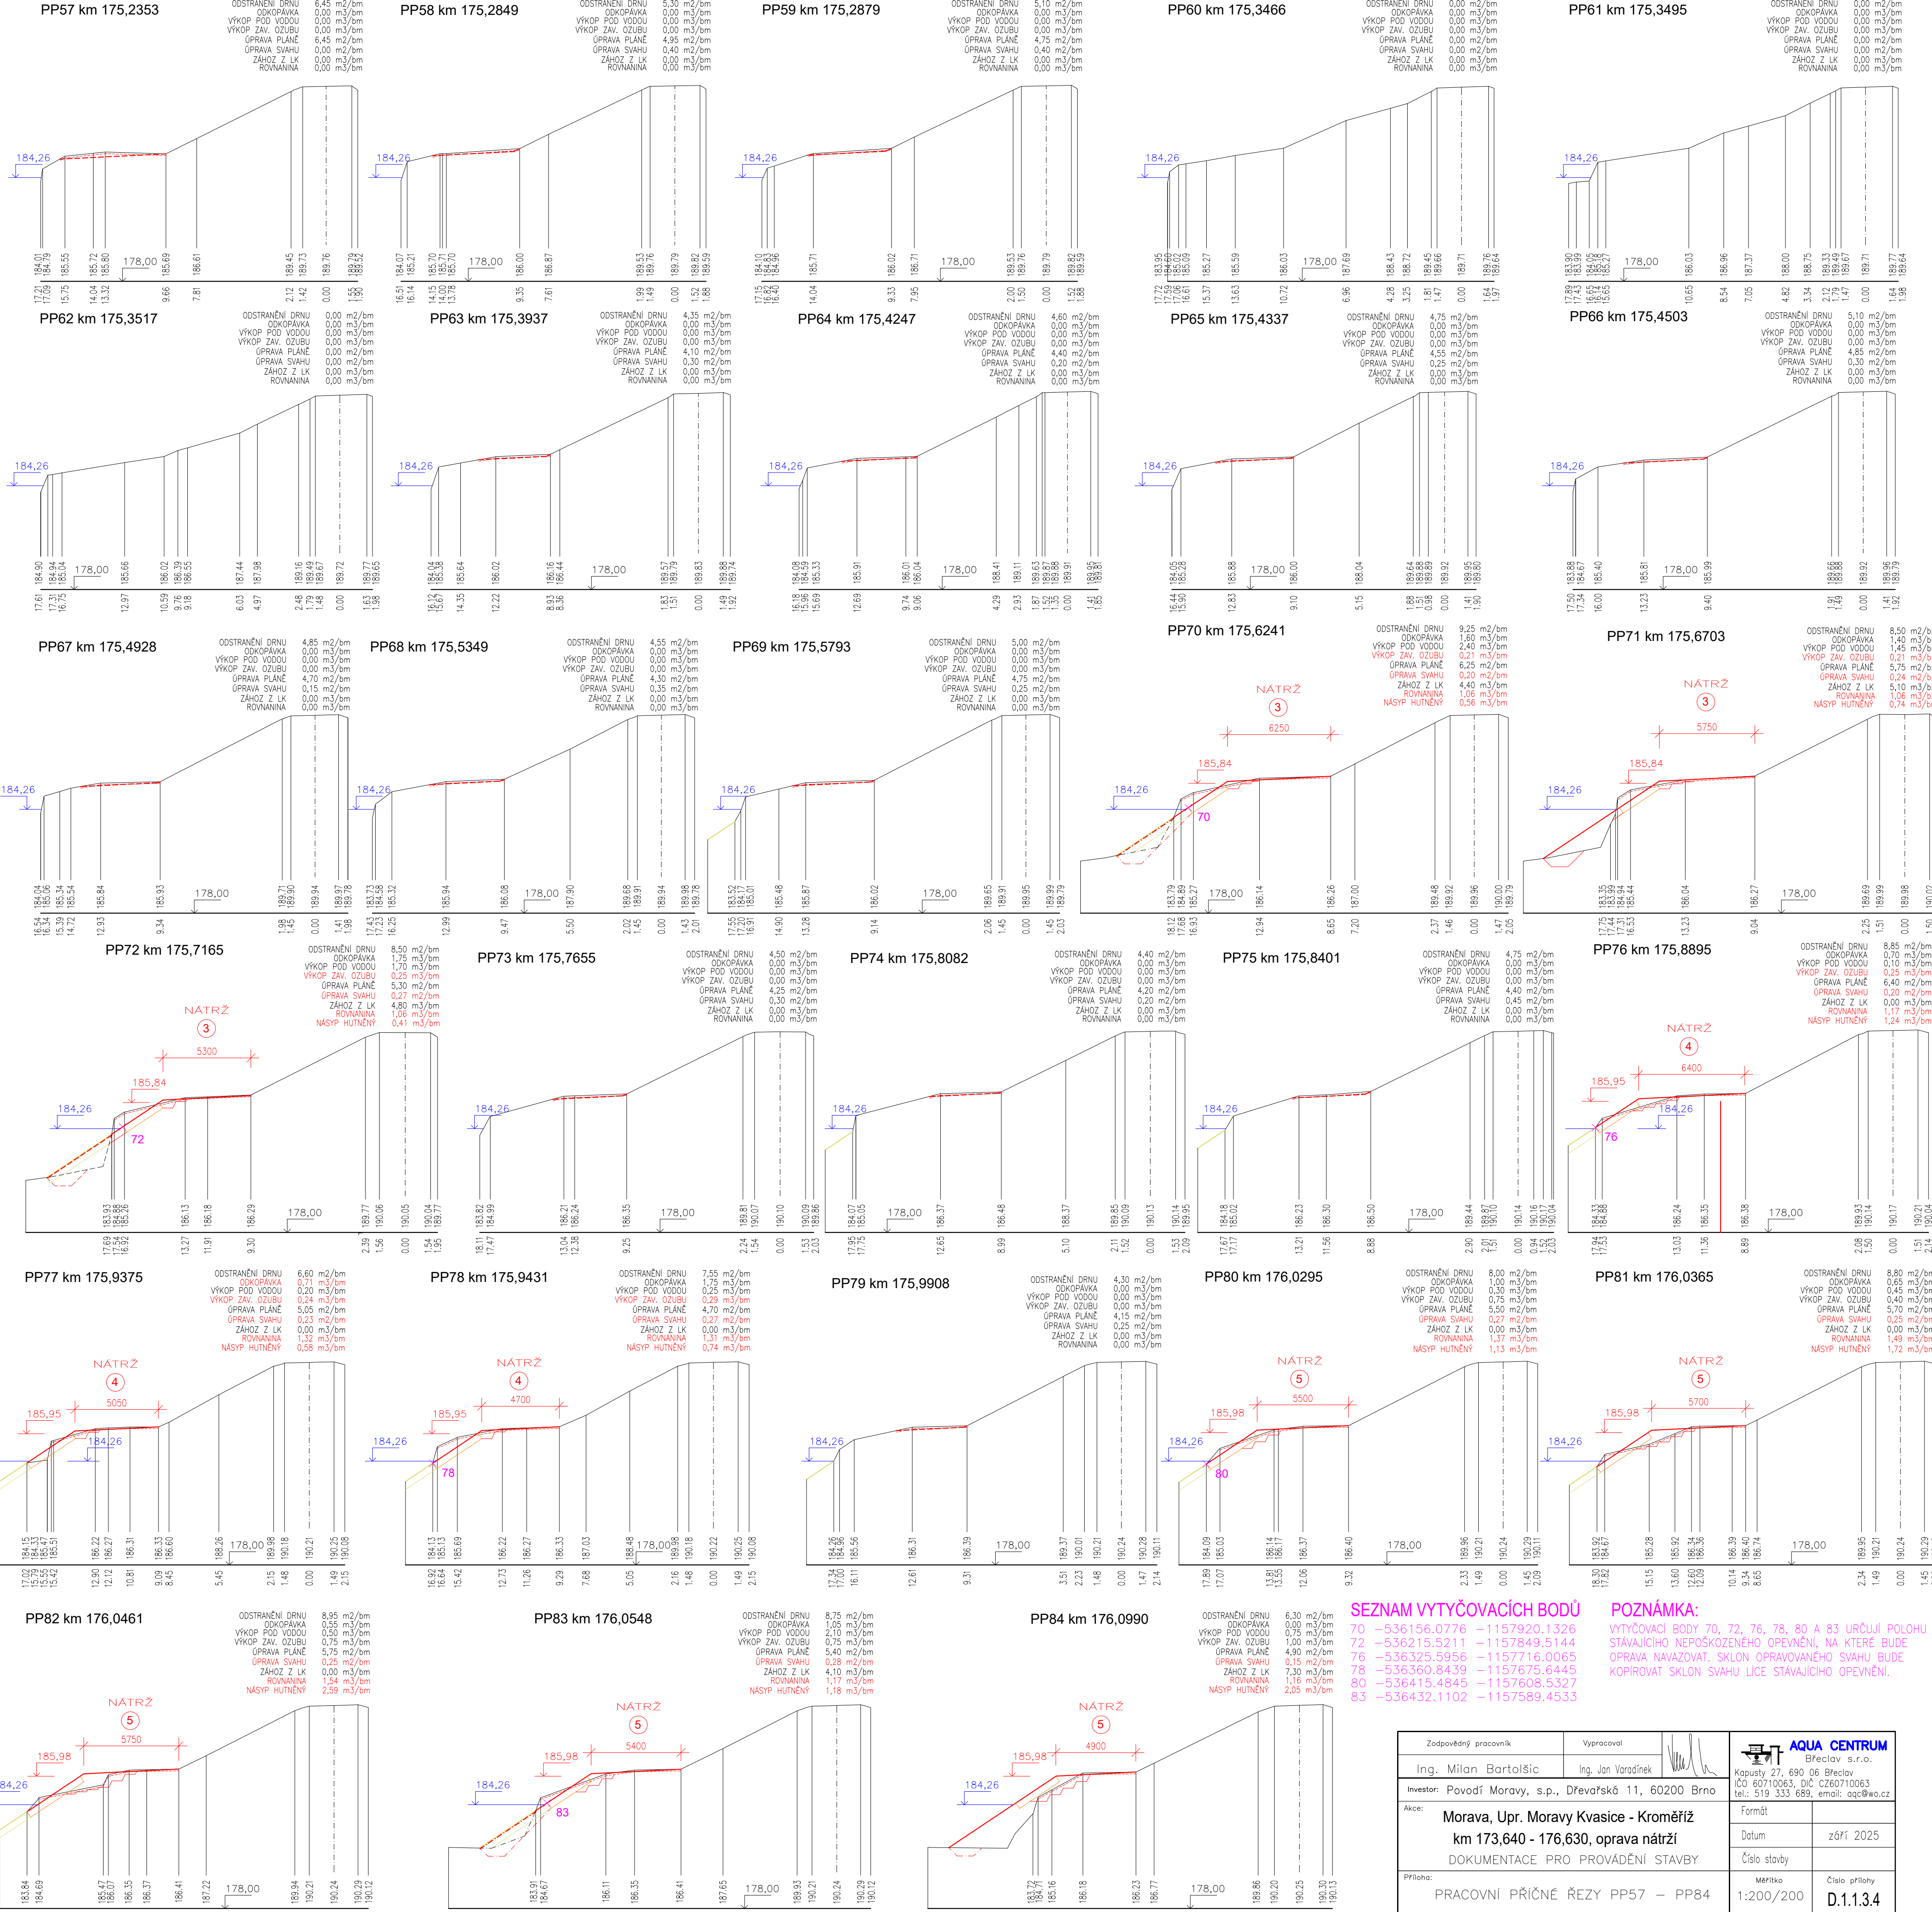
VYTÝČOVACÍ BODY 70, 72, 76, 78, 80 A 83 URČUJÍ POLOHU STÁVAJÍCÍHO NEPOŠKOZENÉHO OPEVNĚNÍ, NA KTERÉ BUDE OPRAVA NAVAZOVAT. SKLON OPRAVOVANÉHO SVAHU BUDE KOPIROVAT SKLON SVAHU LICE STÁVAJÍCÍHO OPEVNĚNÍ.
