PODÉLNÝ PROFIL ÚPRAVY KORYTA OPAVICE  
M 1 : 1 000/100

ÚSEK OPATŘENÍ 02.101 - POČÁTEK STANIČENÍ (km 0,00) V OSE SOUTOKU  
OPAVY S OPAVICÍ

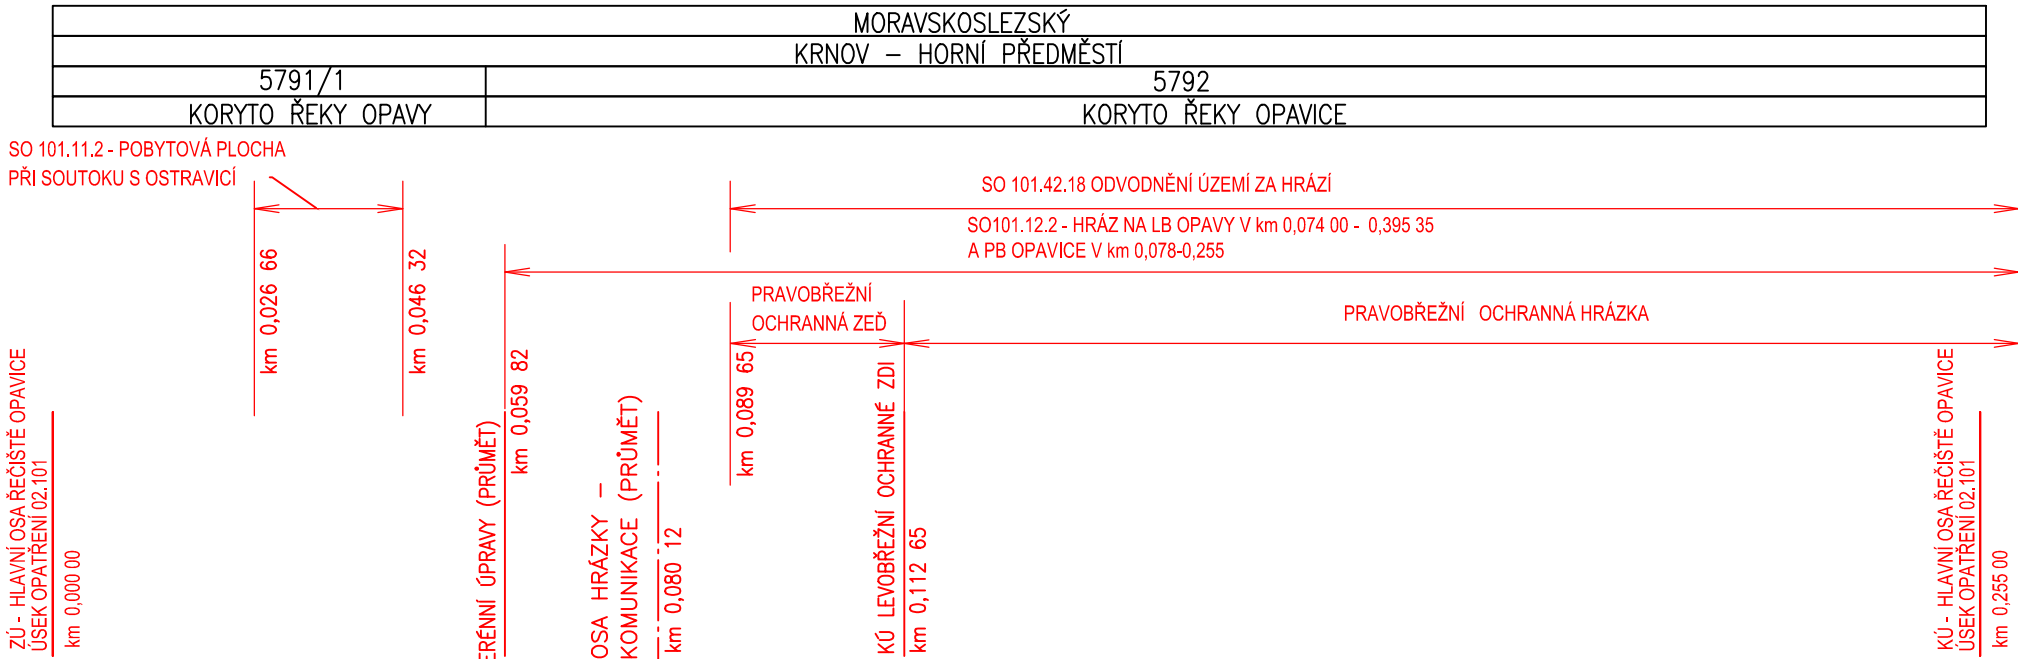
VÝŠKOVÉ KÓTY NAVRHOVANÝCH ÚPRAV JSOU BRÁNY  
NA PRAVOBŘEŽNÍ KRAJNICI VIZ PŘÍČNÉ ŘEZY
