PS Kostomlaty nad Labem , oprava zděných částí garáží "

D.1.1.1 Technická zpráva

PRŮVODNÍ ZPRÁVA KE STATICKÉMU NÁVRHU

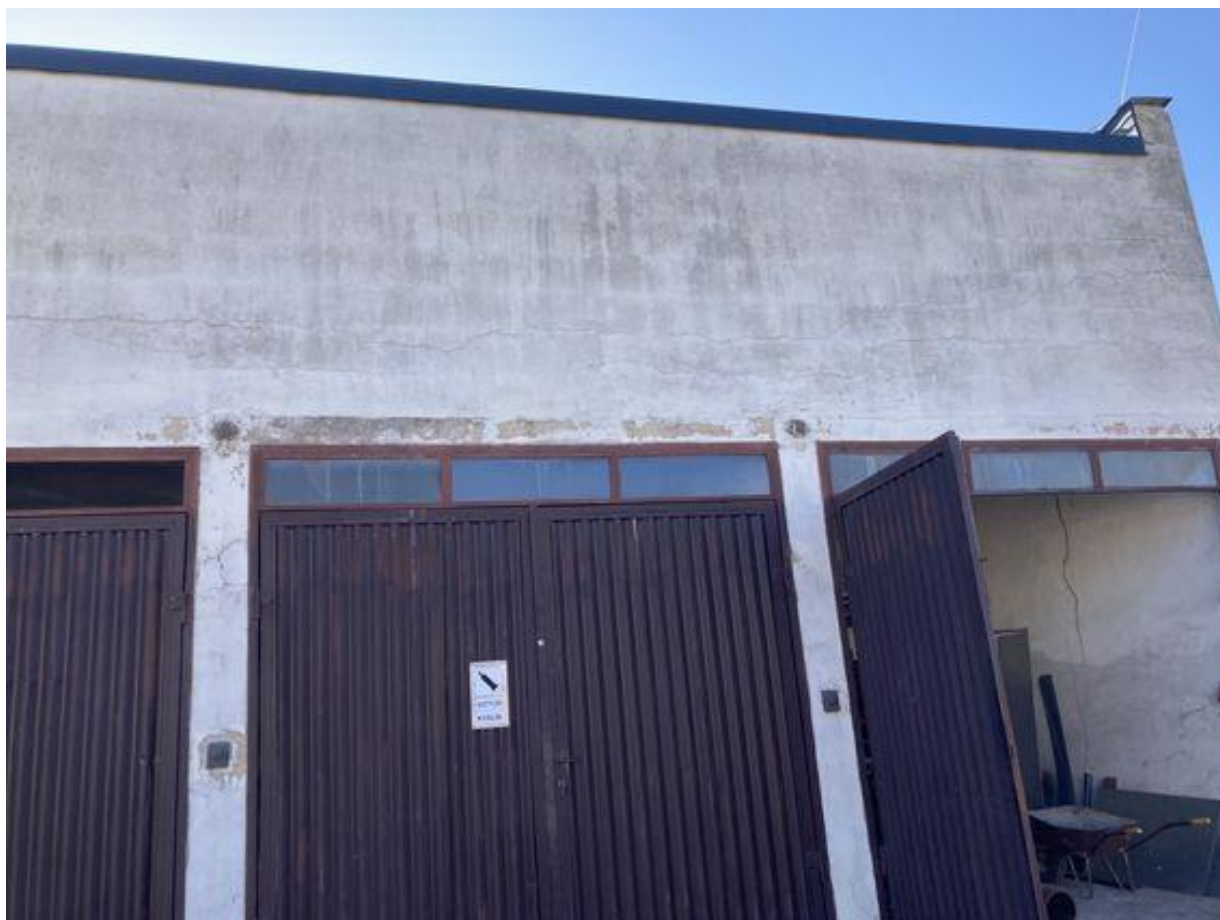
Trhliny v atice jasně potvrzují, že dochází ke vzniku tahových trhlin vznikajících sesedáním spodních konstrukcí a jejich oddělování se od vrchní stropní tuhé konstrukce. Viz obr. 1. Přední části budovy u vrat do garáží se zabořují do pískového podloží.

Svislé trhliny, které jsou kombinací smykových trhlin ze zabořování se vjezdových částí a zároveň jejich natáčení se, úvahu potvrzují. Nakláněním vznikají tahové trhliny, které se rozestupují více směrem ke stropní konstrukci.

Obr.1. Trhliny ve stěně vjezdů do garáží.

Vhodnějším řešením oprav poruch stěn je posílení základových konstrukcí, a to následovně:

1. Štítovou stěnu opatřit zesíleným základovým pasem, který bude zahlouben pod stávající základový pas. Rozšíření a prohloubení základu je třeba provést postupným vybudování základového pasu v taktu 1 - 2 - 1 - 2 - 1 atd., anebo lépe 1 - 2 - 3 - 1 - 2 - 3 atd. s maximální délkou budovaného etapového základu 1 m.

2. Přední a zadní čela příčných stěn opatřit novým základem. Je třeba dbát velmi vysoké obezřetnosti při podchycování těchto konstrukcí z důvodu možného oddělení části stěny od navazujících konstrukcí. Po vyhotovení základů je třeba trhliny vyplnit řídkou cementovou maltou.

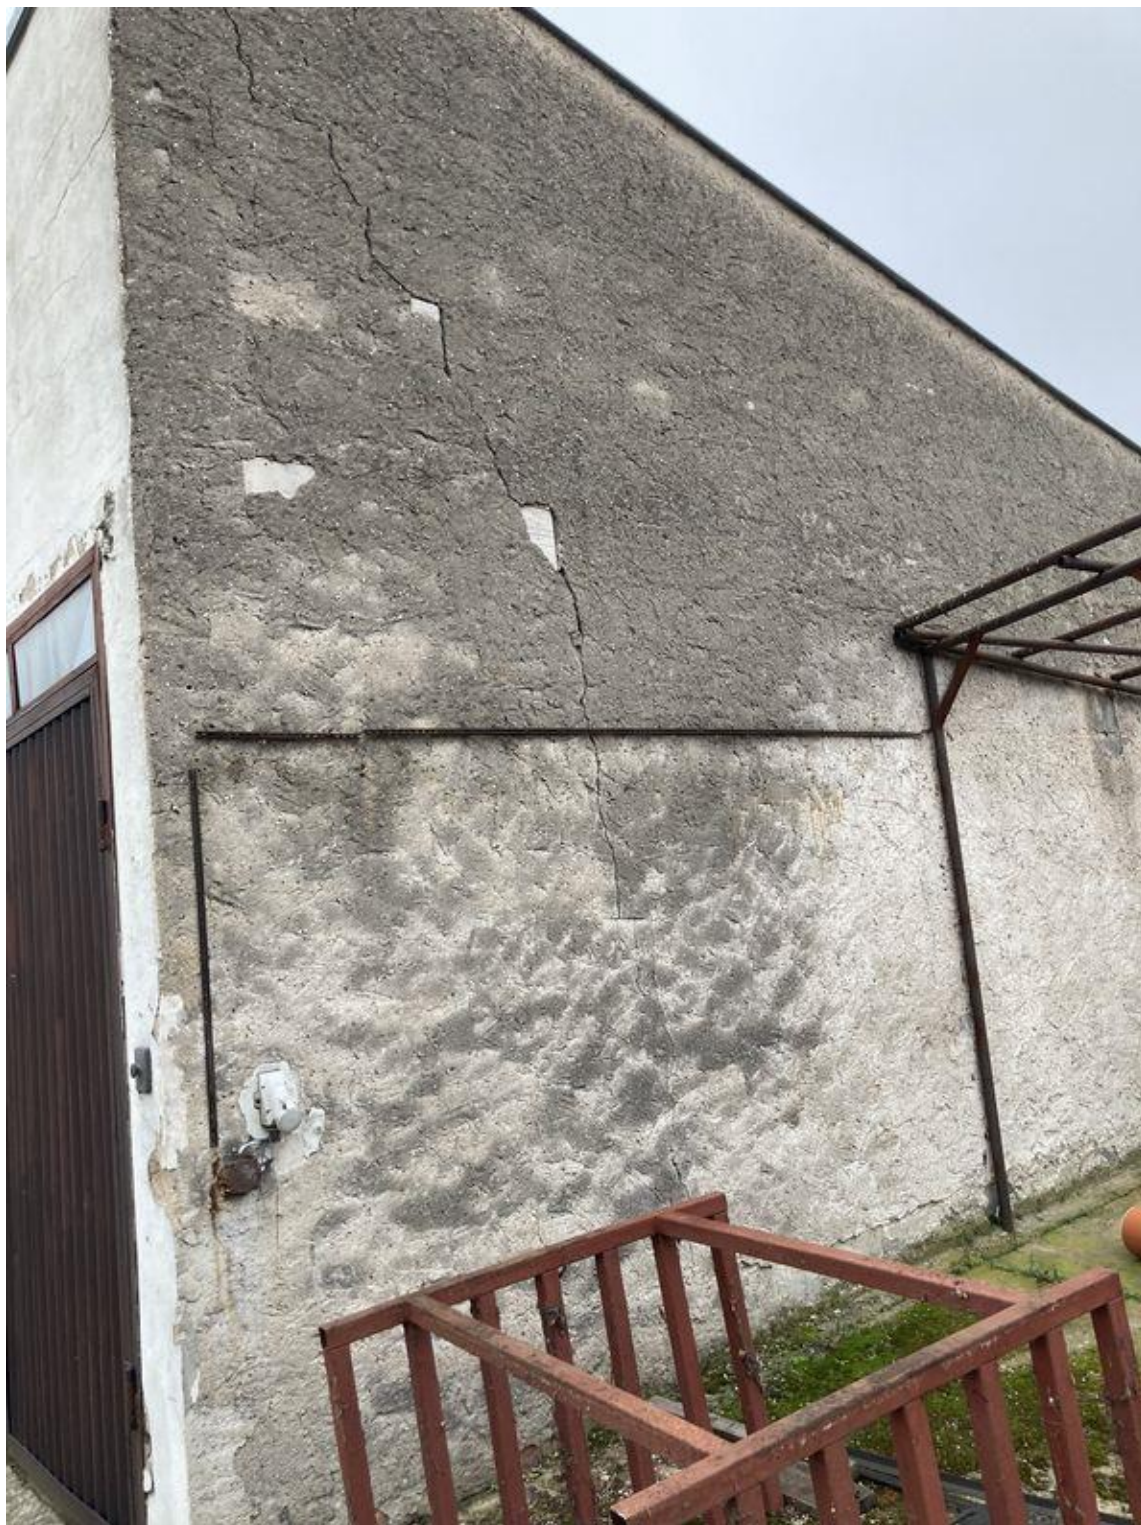
Obr.2. Trhliny ve štítové stěně garáží.

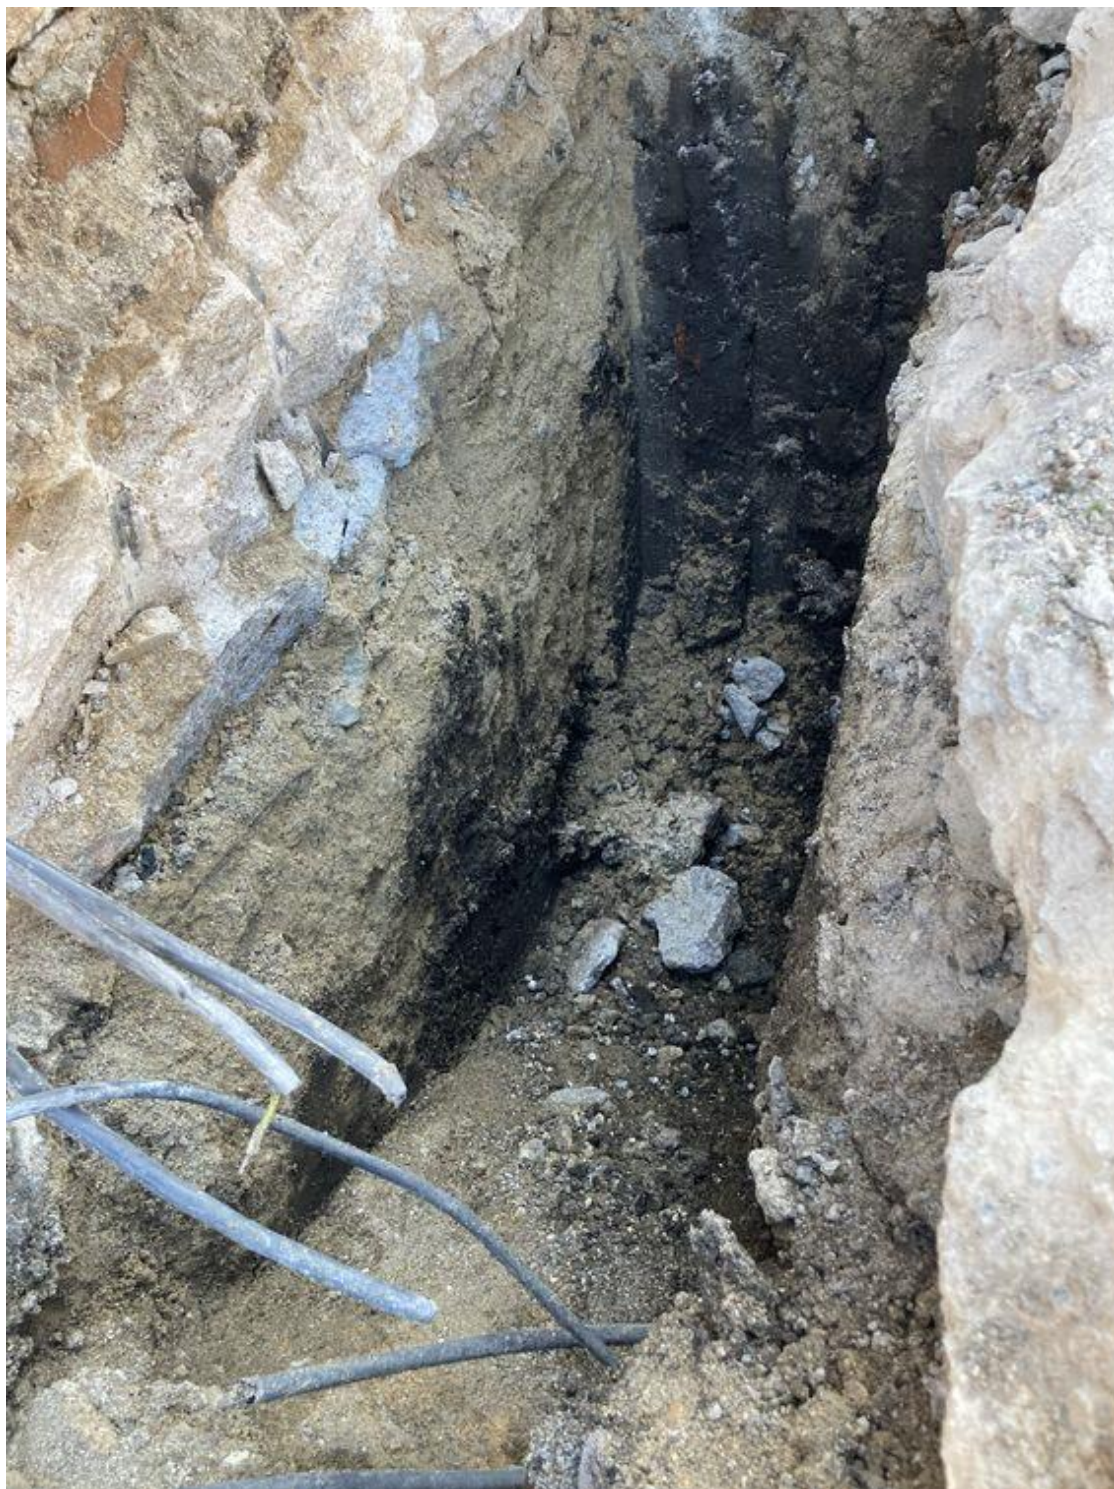
Budova garáží vykazuje trhliny, které mají charakter smykových a tahových, a také trhlin způsobených hmotovým působením objektů. Pro sanaci trhlin je vycházeno ze zemní sondy, která byla v blízkosti stavby provedena, viz obr.3.

Ze zemní sondy jasně z ní plyne, že podloží je čistě pískové, saturované vodou, ale bez známky zjištěné hladiny podzemní vody. Základy budovy téměř chybí. Z toho lze usuzovat na vznik trhlin v důsledku možných změn v pískovém podloží v čase.

Obr.3. Zemní kopaná sonda v místě základů

Přípravné práce – Byla provedena jedna sonda u paty štítové zdi a bylo prokázáno, že základové konstrukce nejsou kvalitní – viz posudek a statická část této PD.
