Tabulka místností - SS - podkroví

Dokumentace pro provedení stavby

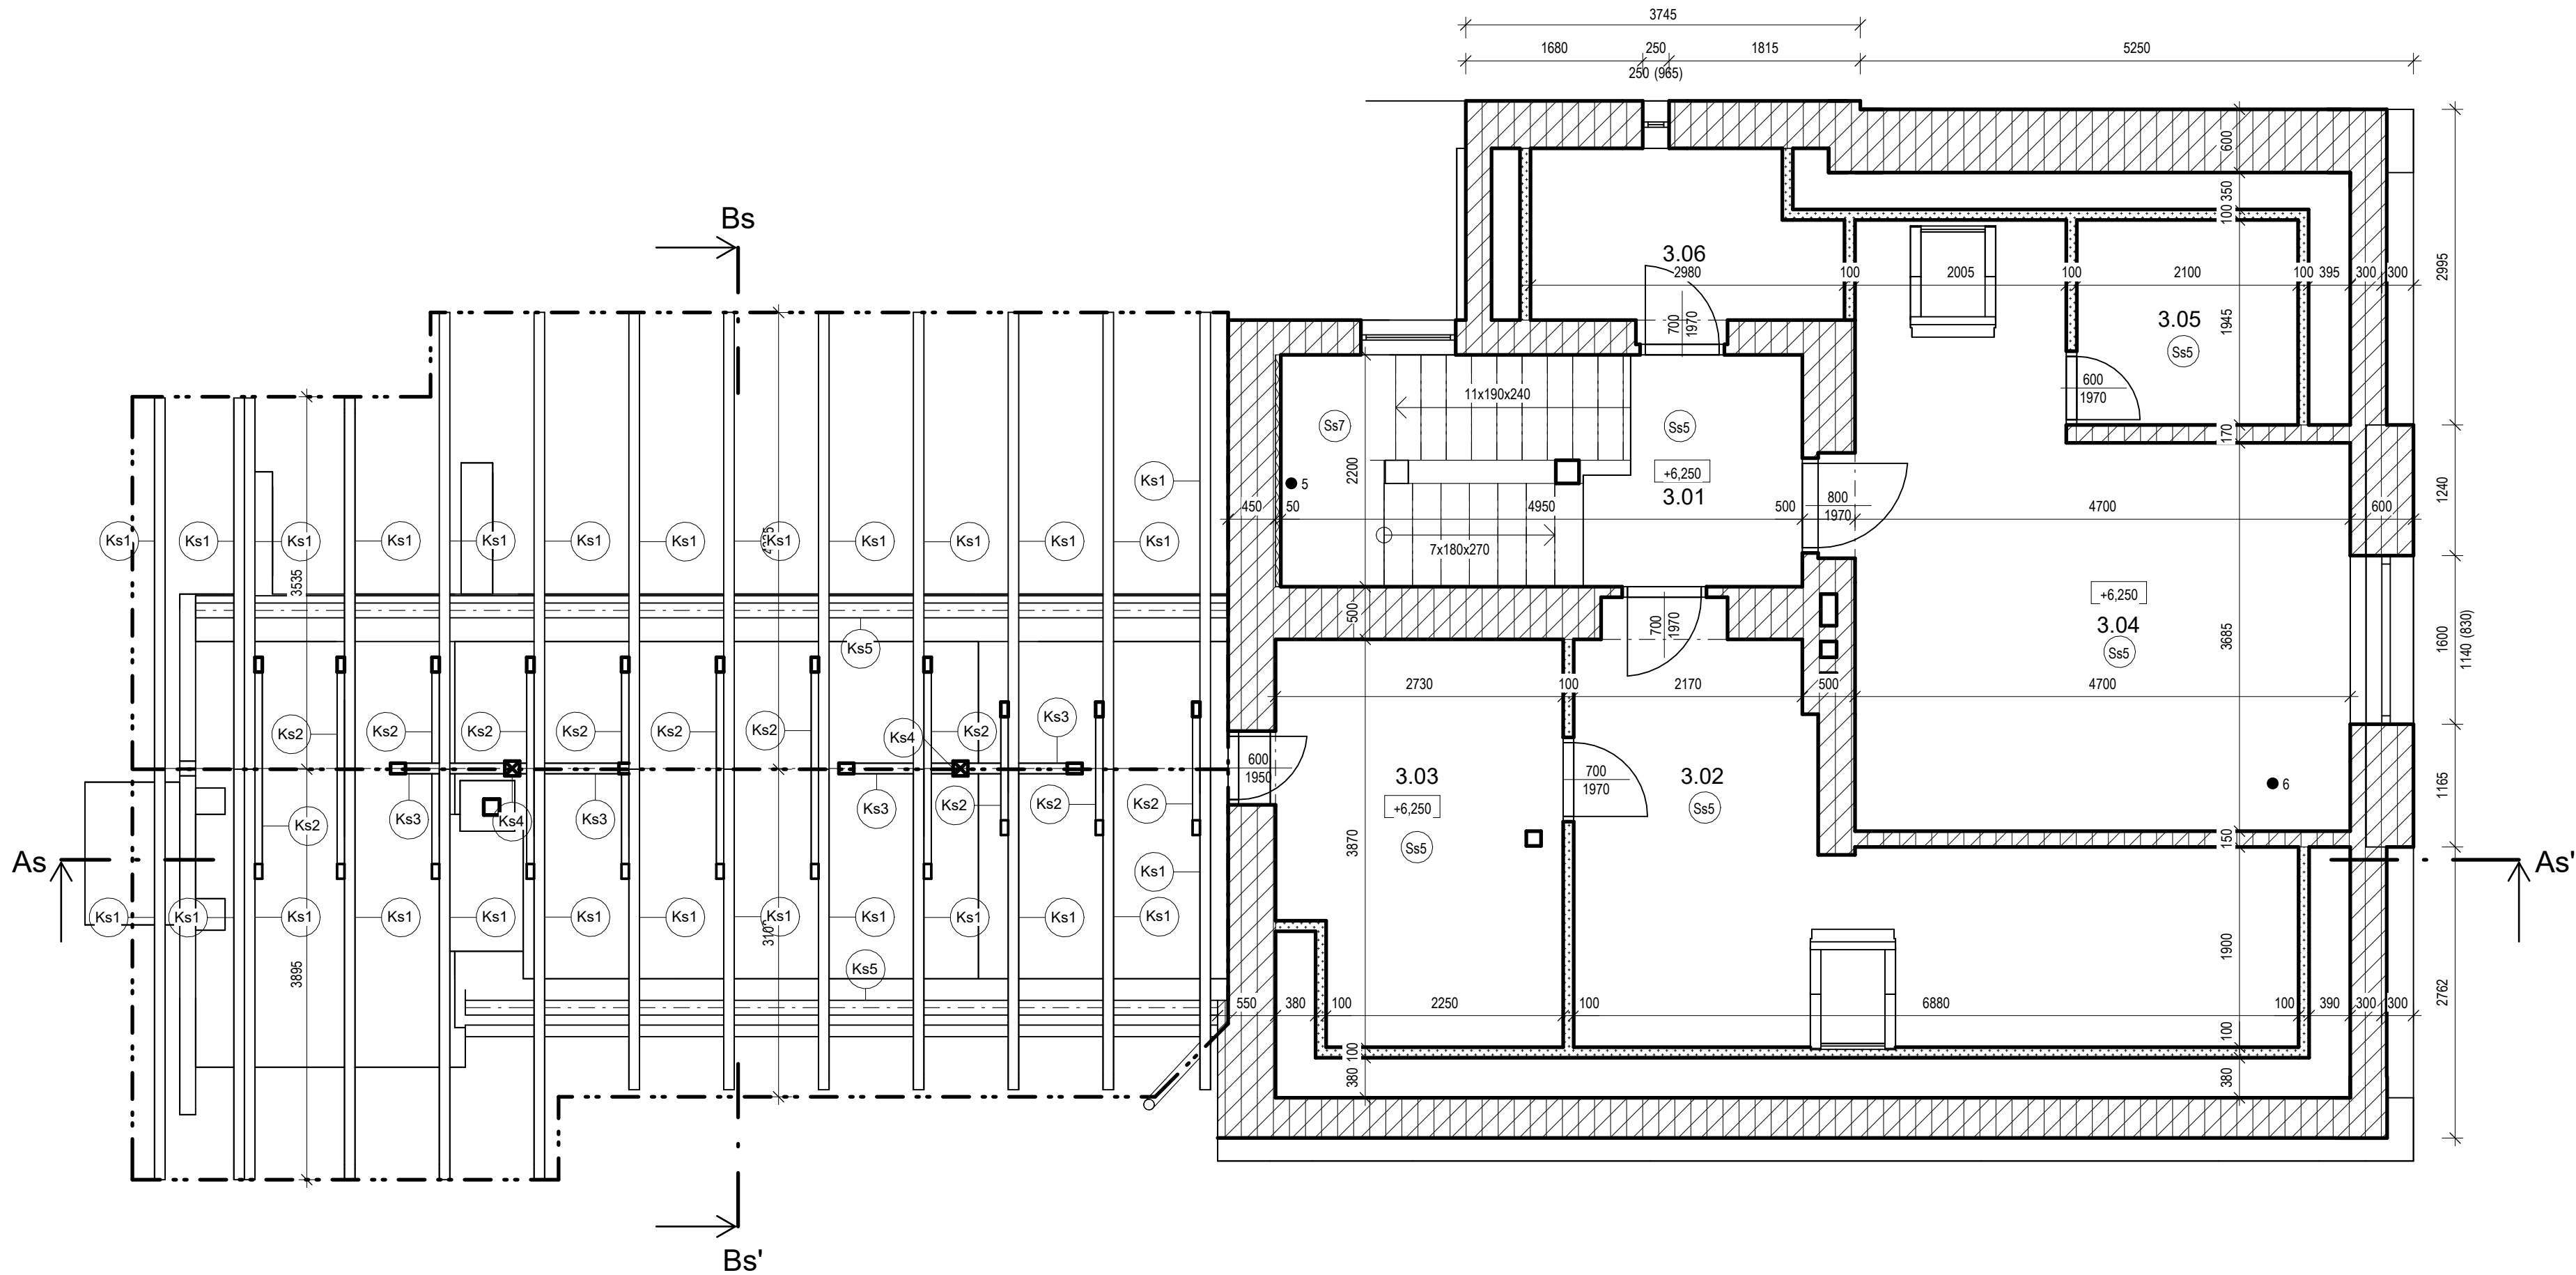
- Tepelná izolace z heraklitu
- Cihelné zdivo
- Sonda č.5 - skladba viz Ss 6
- Sonda č.6 - skladba viz Ss 5

Ozn.	Popis	Šířka	Výška
Ks1	Krokev	100	180
Ks2	Kleština	70	140
Ks3	Pásek	100	100
Ks4	Sloupek	140	140
Ks5	Vaznice	140	140
